**Einfluss von Temperaturüberschreitungen bei
Glasurbränden auf mechanische und optische
Eigenschaften vollständig vorkristallisierter
Zirkoniumdioxid-verstärkter Lithiumsilikat-Keramik**

Inaugural-Dissertation
zur Erlangung des Doktorgrades
der Zahnheilkunde

der Medizinischen Fakultät
der Eberhard Karls Universität
zu Tübingen

2020

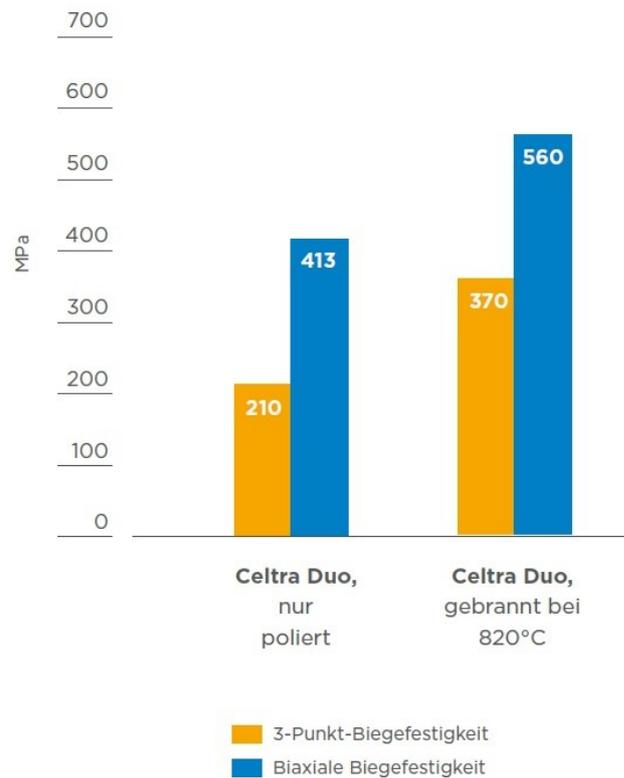
Abbildung 1: Biegefestigkeit von Celtra Duo ohne (nur poliert) und mit erfolgter Brandführung (gebrannt bei 820°C), Quelle/ Bildnachweis: Herstellerinformation Celtra Duo® [13]

Hier ist, laut Hersteller, durch den optionalen Festigkeitsbrand eine Steigerung von ursprünglich 210 MPa (nur poliert) auf 370 MPa (gebrannt bei 820°C) möglich. Für die optionalen Brände gibt der Hersteller in seinem Leitfaden konkrete Angaben [12] (s. Kapitel 1.3.3 auf Seite 14 1.3.3). Diese erweiterten Verarbeitungsmöglichkeiten erhöhen zwar die Freiheit des Anwenders, könnten dadurch aber zusätzliche potenzielle Fehlerquellen bei der Verarbeitung im zahntechnischen Labor darstellen (siehe 1.3.1 auf Seite 13).

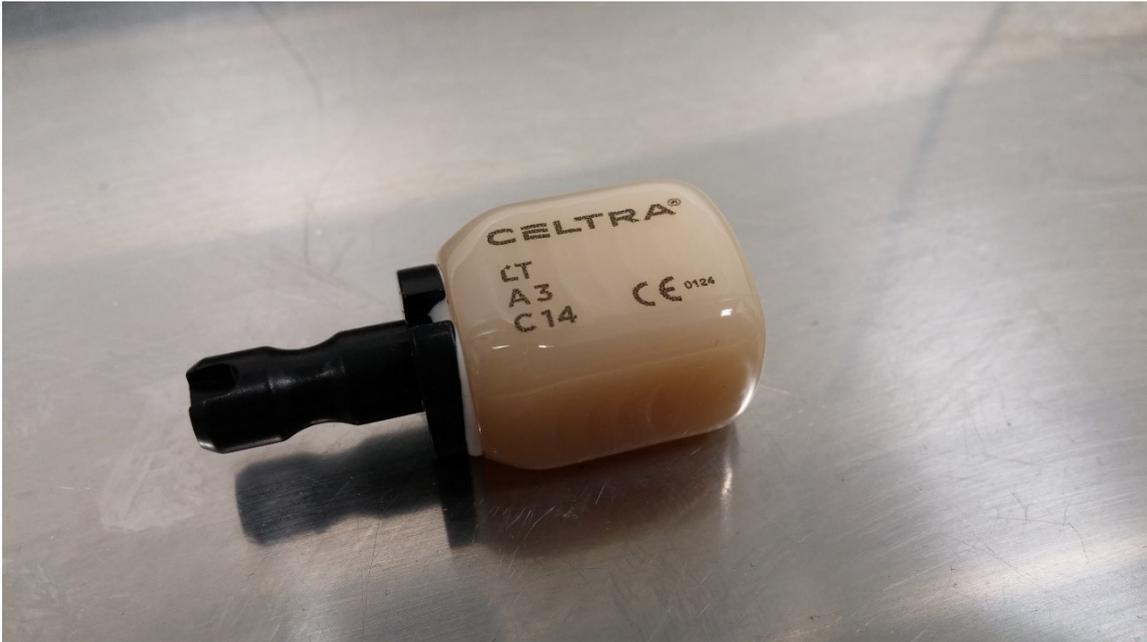
Abbildung 2: Celtra Duo Block – unbeschliffen

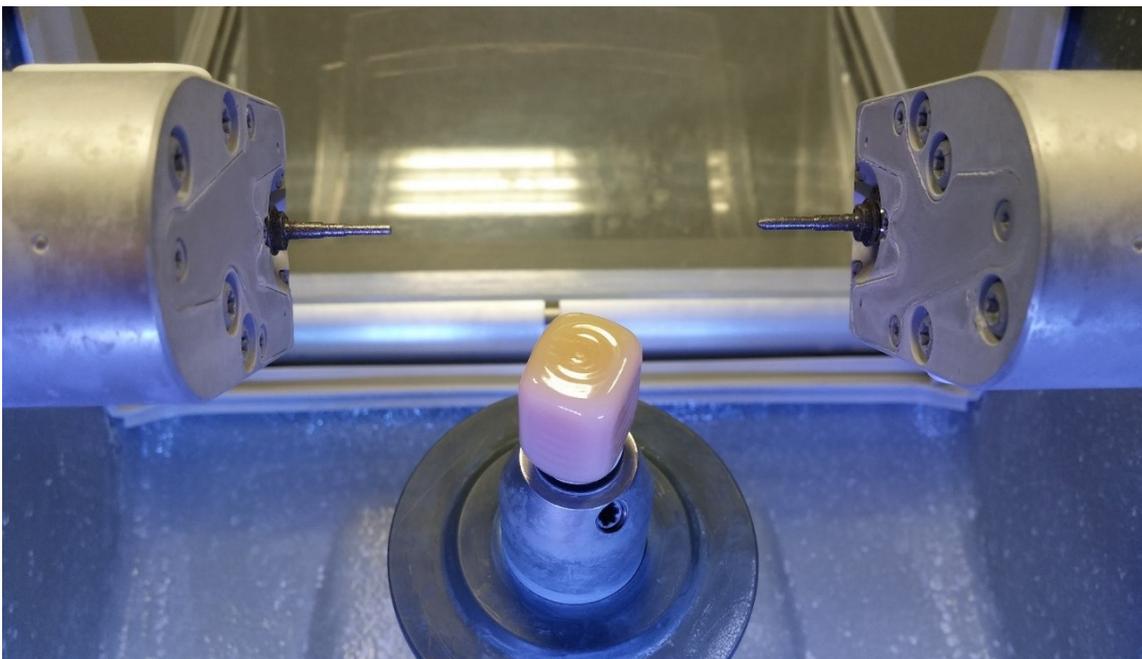
Abbildung 3: Celtra Duo Block in Cerec MCXL Schleifeinheit - unbeschliffen

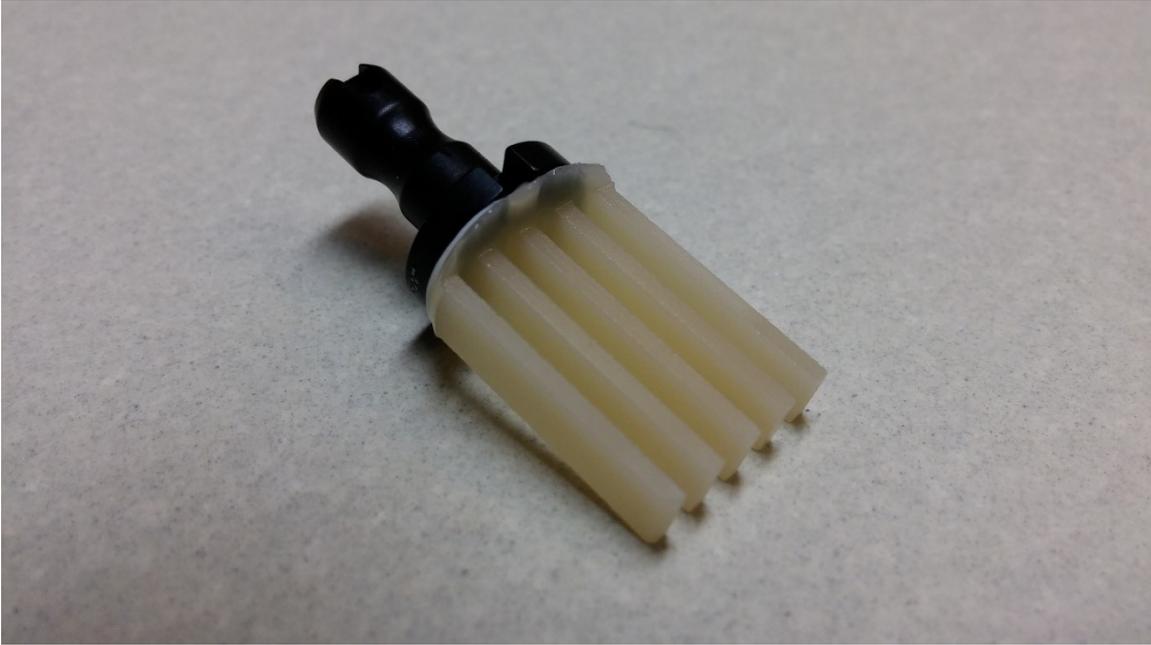
Abbildung 4: Celtra Duo Block - unmittelbar nach dem Fräsvorgang. Es stehen fünf Prüfkörper aus jedem Block zur Verfügung, die vom Sockel abgetrennt werden.

Die fünf Prüfkörper wurden mit einer automatisierten Präzisionskreissäge Accutom (Fa. Struers, Willich, Deutschland) vom Schleifblock abgetrennt.

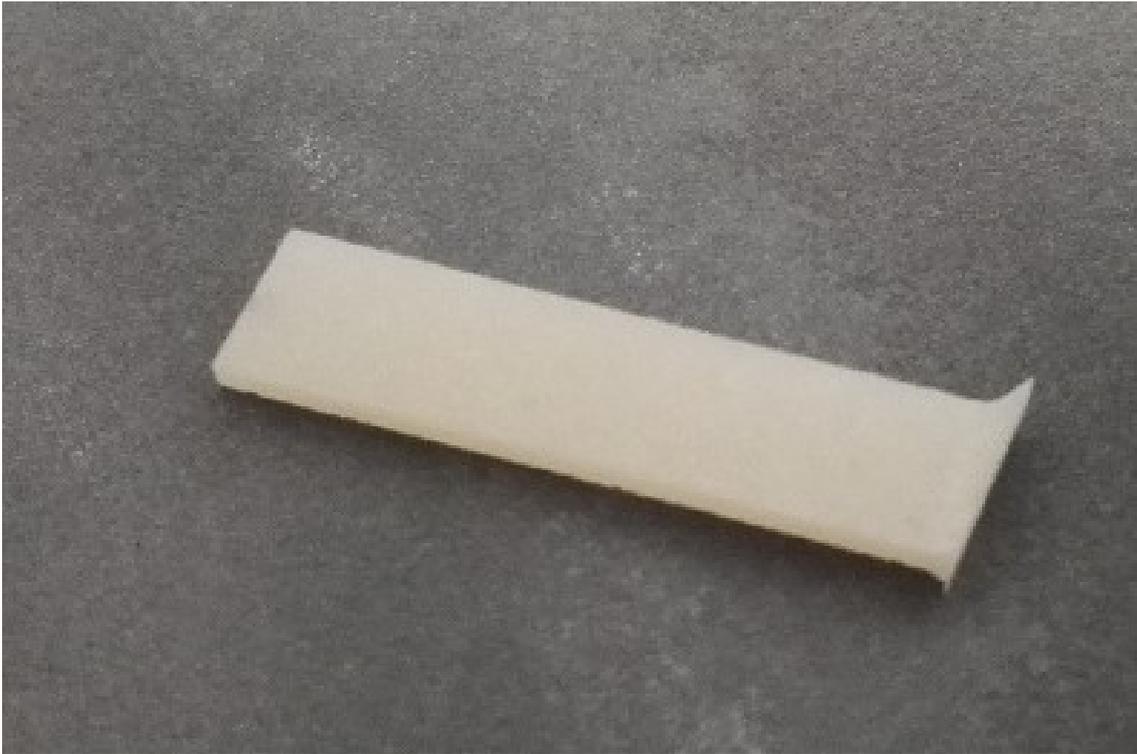
Abbildung 5: Celtra Duo Prüfkörper mit sichtbarer Bruchfahne an der Verbindungsstelle zum Sockel. Derartige Abbrüche ereigneten sich in der Regel in der Endphase des Sägevorgangs. Eine Begradigung erfolgte durch manuelle Politur / Schleifen an der Polierscheibe (s. Abbildung 6).

In der praktischen Ausführung zeigte sich allerdings, dass für die einzelnen Positionen der Prüfkörper auf dem CAD/CAM Sockel unterschiedliche Bruchkanten beobachtet werden konnten. So konnte festgestellt werden, dass häufig die Prüfkörper auf den äußeren Blockpositionen stärkere „Restverbinder“ zur Basis des CAD/CAM Sockels aufwiesen (außerhalb der 3-Punkt-Biegeauflage). Daraus resultierte dann ein erhöhter zeitlicher Aufwand beim Entgraten der Schnittfläche, was durchaus Einfluss auf die Qualität der Politur und im Weiteren auch auf die mechanischen Eigenschaften des Prüfkörpers haben könnte [10].

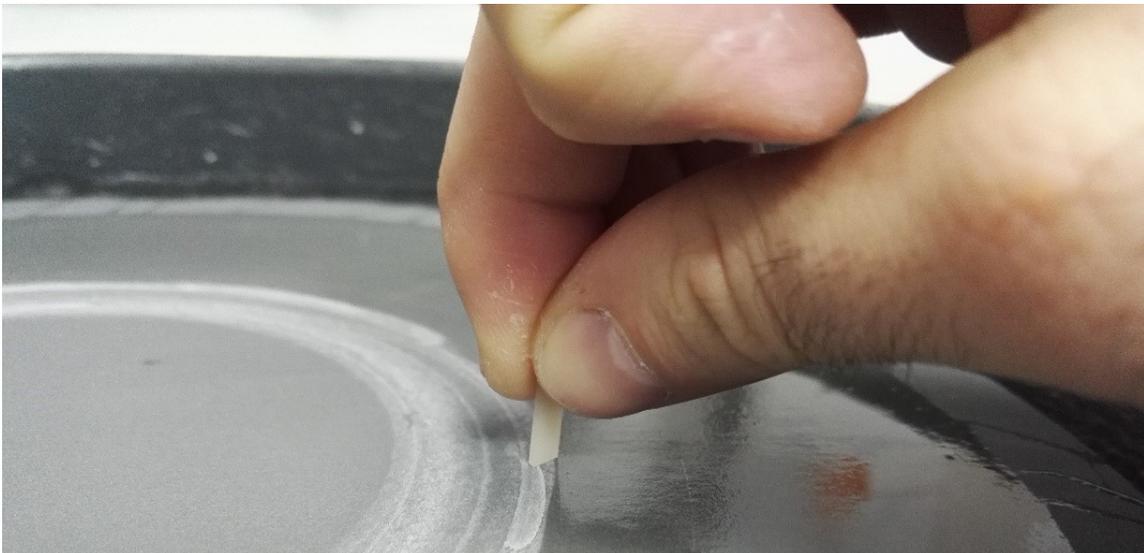
Abbildung 6: Entgratung eines Prüfkörpers per Hand auf einer rotierenden Polierscheibe unter Wasserkühlung (Metaserv Motopol 12).

Die abgetrennten Prüfkörper wurden per Hand an den Sägekanten entgratet (s. **Abbildung 6**). Dies erfolgte an einer rotierenden Poliermaschine des Typs Metaserv Motopol 12 (Fa. Buehler, Esslingen am Neckar, Deutschland).

Um ein gleichbleibendes Ergebnis zu erzielen, wurde dieser Vorgang stets von der gleichen Person und unter gleichbleibender Krafteinwirkung ausgeführt.

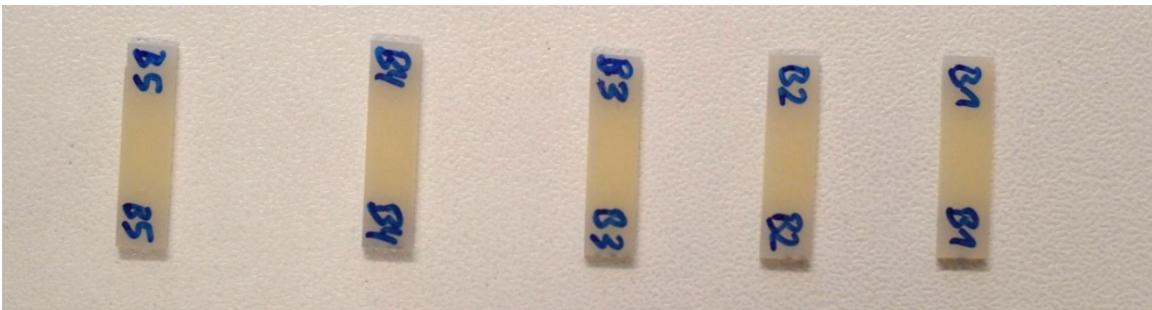
Abbildung 7: Beschriftung der Prüfkörper (aus Block 1 bis 5) zur einwandfreien Zuordnung nach erfolgtem Bruchversuch. Auf der Rückseite wurde die Position aus dem Block (P1-P5) notiert.

Da die Prüfkörper im weiteren Untersuchungsverlauf einem Drei-Punkt-Biegeversuch unterzogen wurden, musste auch danach eine einwandfreie Zuordnung der Fragmente gewährleistet sein. Deshalb erhielten die Prüfkörper fortwährend (nach Politur, nach Farbmessung, nach Brand etc.) jeweils an ihren Enden per Hand eine Notation auf der Vorderseite die den Block (B1-B30) und auf der Rückseite die Position (P1-P5) angibt. Somit war ein Vertauschen während der Prüfungen/ Bearbeitungen sowie nach Fraktur vermieden worden.

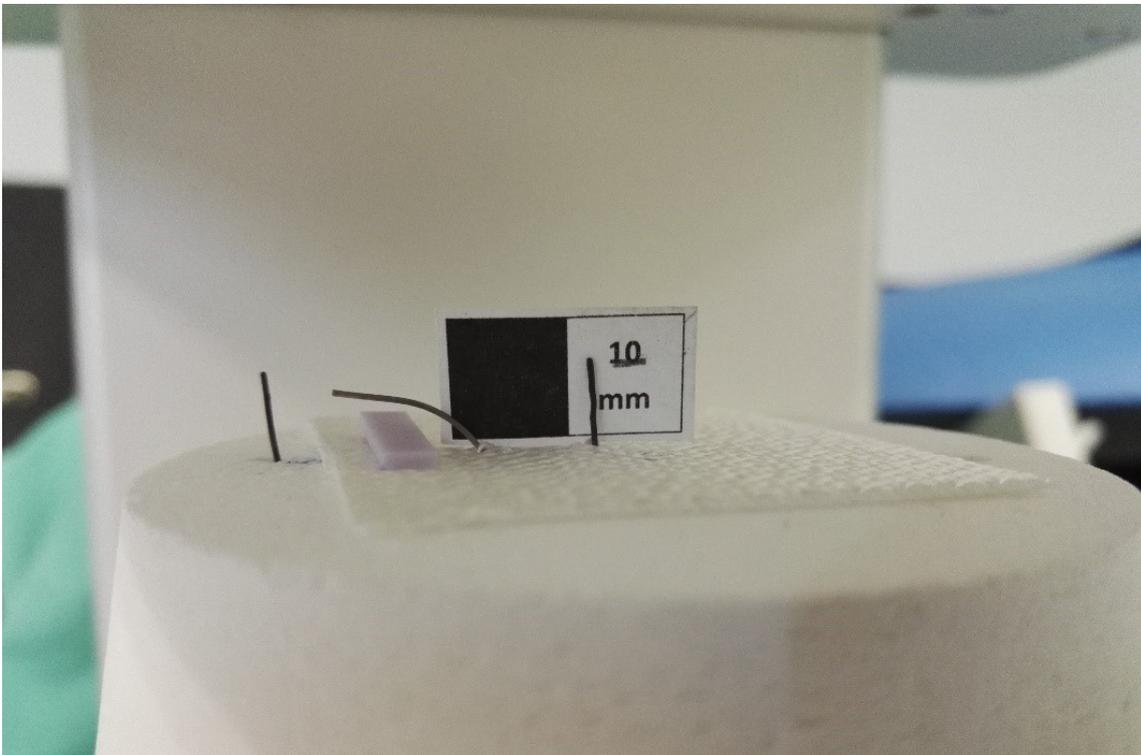
Abbildung 8: Anordnung der Thermoelemente. 4 Thermosonden die an unterschiedlichen Stellen die Temperatur in der Brennkammer messen. Hier beispielhaft mit einem Prüfkörper e.max CAD® auf Brennvlies.

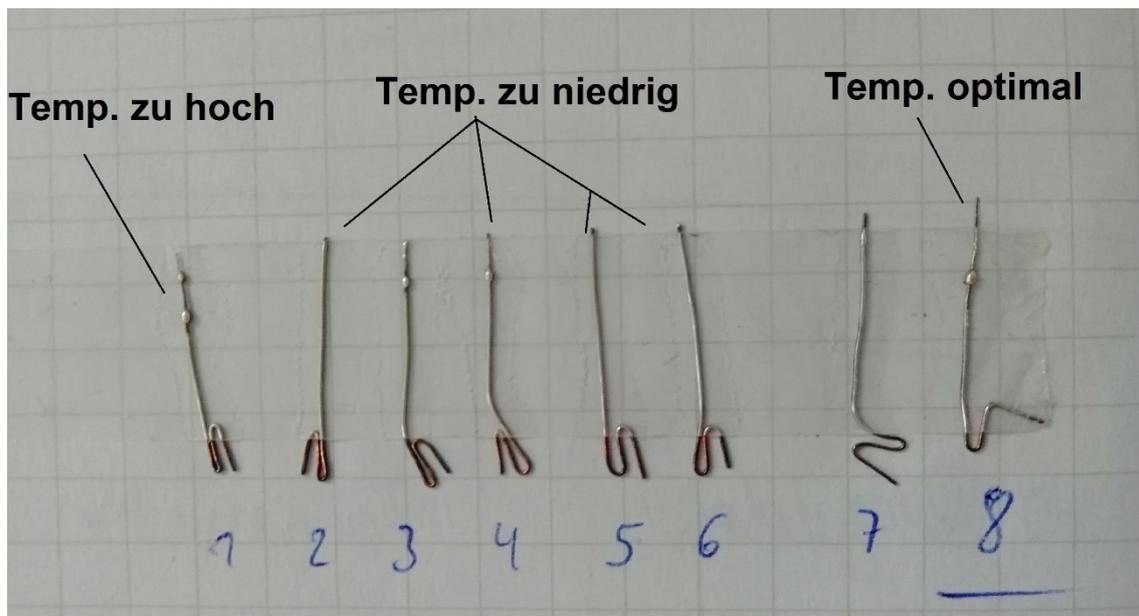
Abbildung 9: Aufreihung der durchgeführten Silberproben 1-8. Probe 1 zeigt eine zu hohe Ofentemperatur (2 Schmelztropfen), die Proben 2, 5 und 6 eine zu niedrige Temperatur (Schmelztropfen nur an der Spitze). Die Probe 8 zeigt das Silberstäbchen bei optimaler Temperaturkalibrierung (1 Schmelztropfen ca. 5 mm von der Spitze entfernt).

Temperaturführung entsprechend korrigiert. Dabei wurden die einzelnen Silberstäbchen nach dem Brand optisch bewertet und mit dem gewünschten Ergebnis verglichen (Abbildung 9). Anschließend erfolgte, nach den Anweisungen in der Betriebsanleitung des Brennofens (Austromat 624 DEKEMA), die Anpassung der Brenntemperatur in den Einstellungen der Ofensoftware.

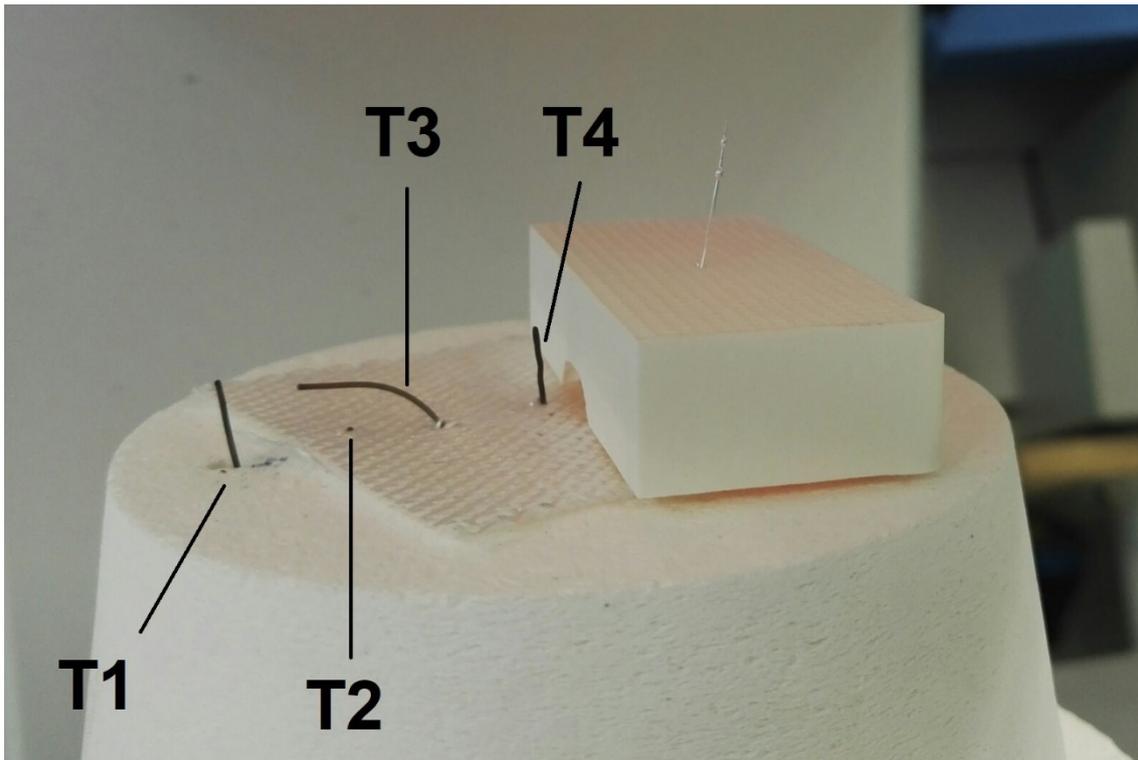
Abbildung 10: Anordnung und Bezeichnung der vier Thermoelemente und Kalibrierung des Brennofens mit Silberprobe. Diese wird mit einem Silberstäbchen durchgeführt, welches nach dem Brennvorgang bewertet wird hinsichtlich der Oberfläche und der Position geschmolzener Anteile des Stäbchens (s.a. Abbildung 9).

Während des gesamten Brennvorgangs wurde mit einem VOLTcraft K204 Datalogger (Fa. Conrad Electronic SE, Wernberg-Köblitz, Deutschland) das Temperaturprofil aller vier Messsonden (s. T1, T2, T3 und T4 in **Abbildung 10**) aufgezeichnet.

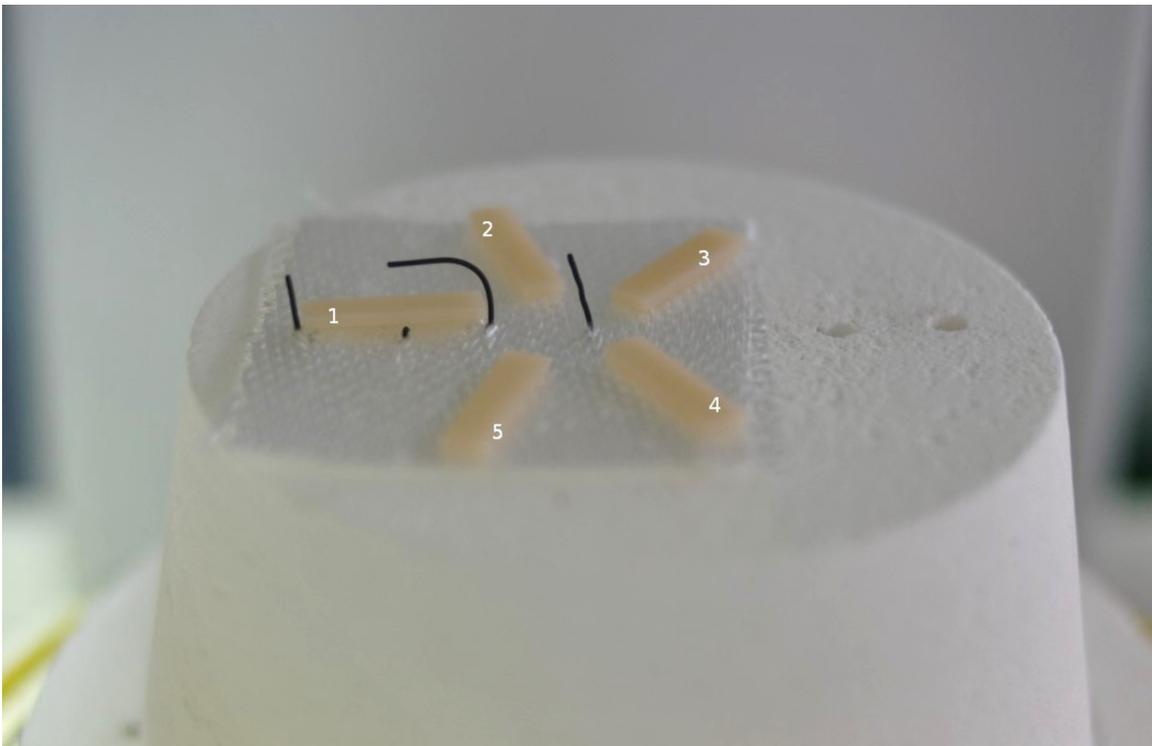
Abbildung 11: Anordnung der Prüfkörper auf dem Brennvlies. Die Prüfkörper werden sternförmig und im Uhrzeigersinn angeordnet.

Mit dieser Anordnung konnte bei der Durchführung gewährleistet werden, dass im weiteren Verlauf der Untersuchung, jeder Prüfkörper aus den verschiedenen Prüfgruppen, jede Position in der Kammer bzw. auf der Brennwatte durchläuft.

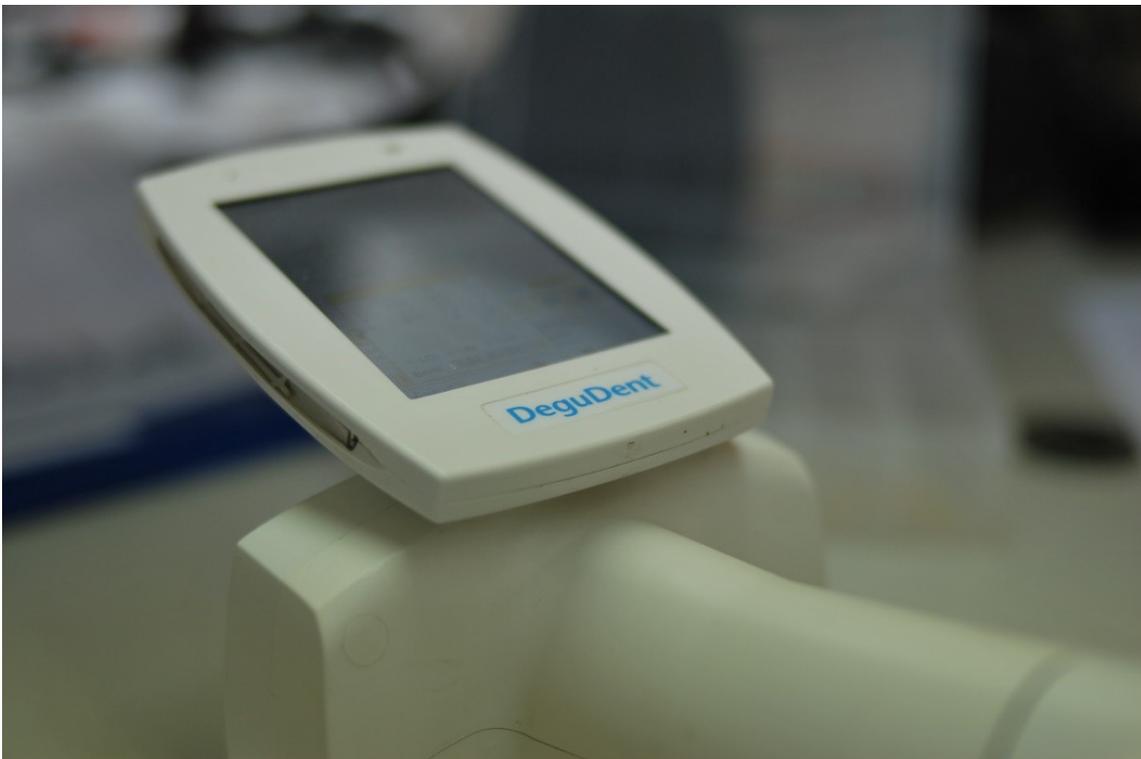
Abbildung 12: Shadepilot[®], DeguDent GmbH zur Zahnfarbenbestimmung.

Bevor die Farbmessung mit dem Shadeplot begonnen werden kann, ist eine Kalibrierung des Gerätes notwendig. Dies erfolgt durch eine Kalibrierungsmessung an zwei kleinen Farbfeldern am Standfuß des Gerätes. Hierbei wird sowohl ein Weiß- wie auch ein Grünabgleich automatisiert durchgeführt.

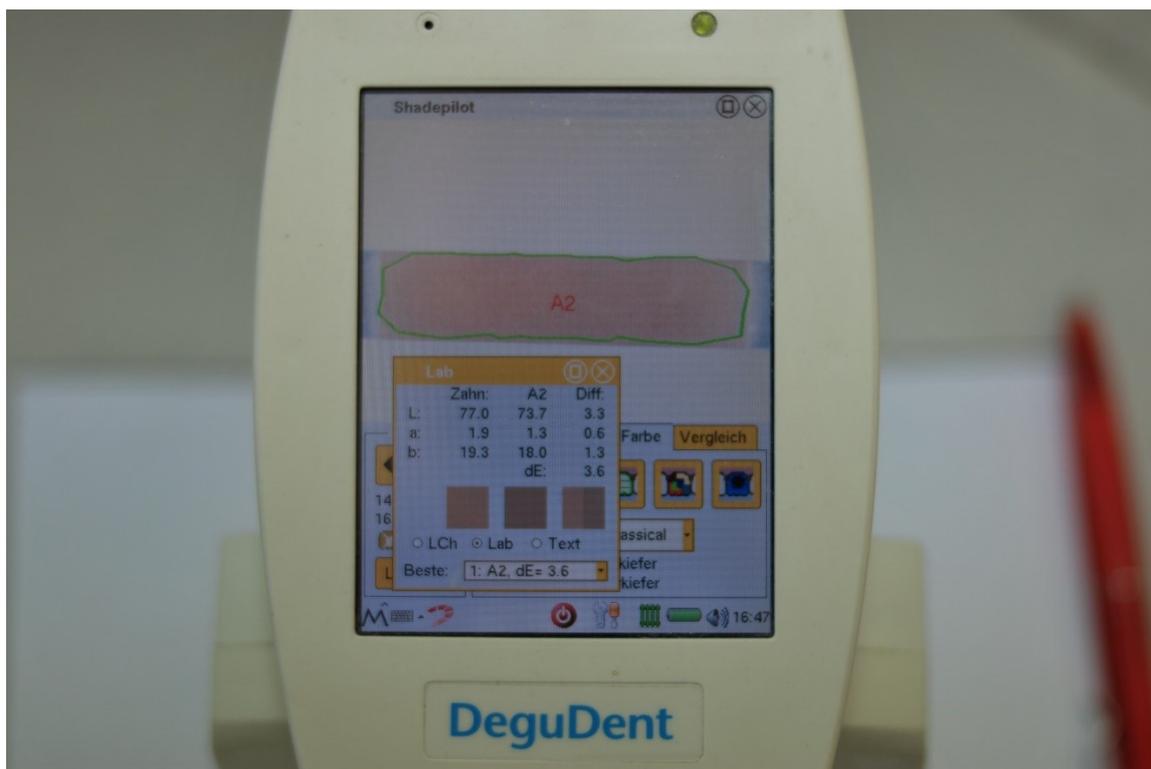
Abbildung 13: Ermittlung der L*a*b Werte eines Prüfkörpers mittels „ShadePilot“ (Fa. DeguDent)

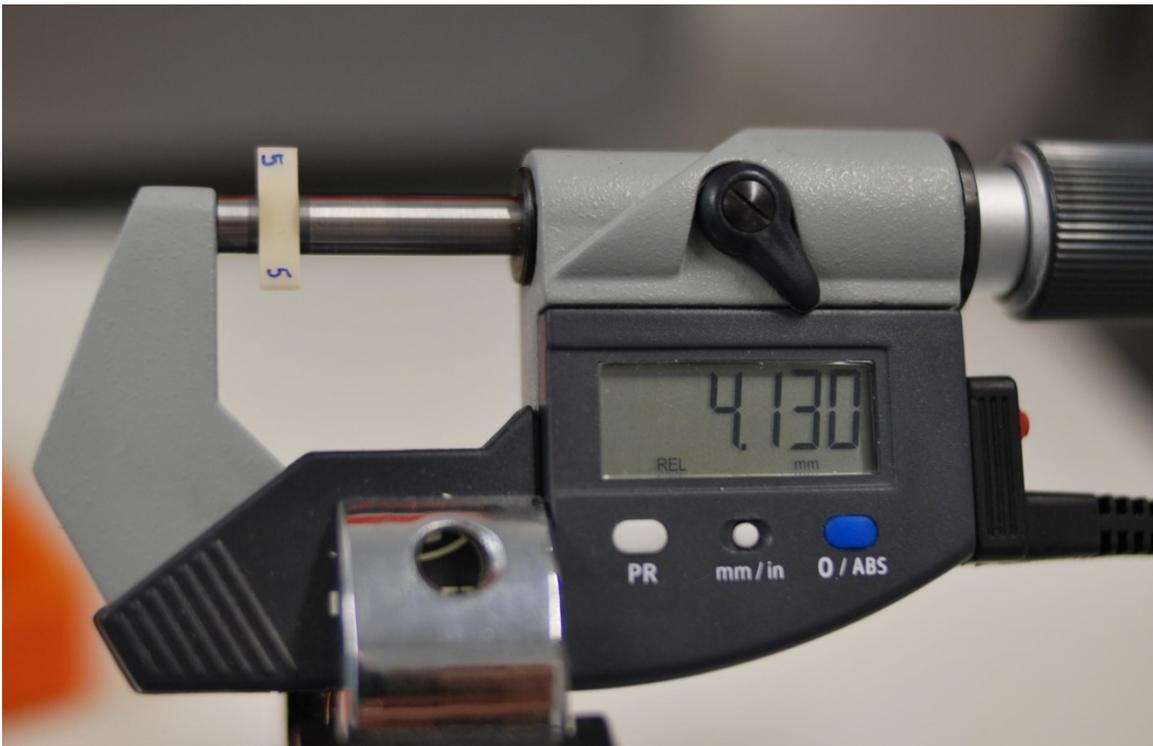
Abbildung 14: Prüfkörpermessung (hier: Breitenmessung) in der digitalen Bügelmessschraube. Die ermittelten Messdaten werden durch Druck auf den Knopf „PR“ direkt per USB an den PC übermittelt und in eine Excel-Tabelle eingetragen

Die Länge, Breite und Dicke der Prüfkörper wurde vor und nach Brandführung mit einer digitalen Bügelmessschraube Typ Micromar (Fa. Mahr, Göttingen, Deutschland) vermessen. Die Aufzeichnung der Messdaten erfolgte direkt am PC mittels USB-Verbindung der Bügelmessschraube. Gemessen wurde an jeweils 3 Stellen der Probe und anschließend daraus jeweils der Mittelwert für Dicke, Breite und Länge gebildet. Der Standardfehler der Messung wurde durch eine Reihe von Messwiederholungen auf 0,005 mm berechnet [17] und berücksichtigt die Fehlergrenze ($2\ \mu\text{m}$) sowie Einheitsabweichung ($0,6\ \mu\text{m}$) der Bügelmessschraube mit. So konnten pro Prüfkörper jeweils ein Mittelwert für die Breite, die Dicke und die Länge ermittelt werden, vor und nach Brandführung.

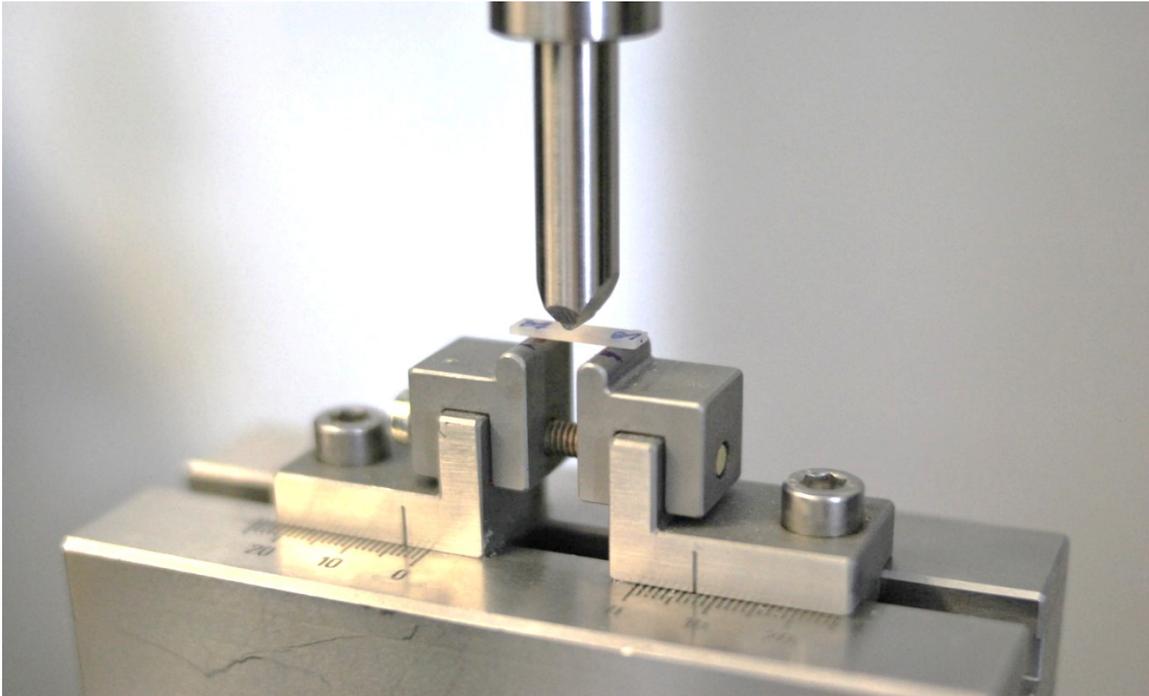
Abbildung 15: *Drei-Punkt-Biegeversuch, Universalprüfmaschine Z010. Ein Prüfkörper befindet sich auf der Auflage.*

Die Messung erfolgte mit der Universalprüfmaschine Z010 (Zwick GmbH & Co. KG, Ulm) mit einer Traversengeschwindigkeit von 0,5 mm/min. Der Drei-Punkt-Biegeversuch ermittelt die Kraft bis zum Bruch des Prüfkörpers bei gleichzeitiger Aufzeichnung der Verwindung bzw. Verbiegung desselben.

Der Versuchsaufbau ist in **Abbildung 15** dargestellt. Der jeweilige Prüfkörper wird dabei auf zwei Auflagerollen positioniert. Der Auflageabstand betrug im vorliegenden Versuchsaufbau 11mm. Die aufzubringende Kraft wird über einen Stempel in der Mitte der Auflagerollen erzeugt. Hierbei wird der Prüfkörper bis zum Bruch belastet und die gemessene Kraft F_{max} dokumentiert.

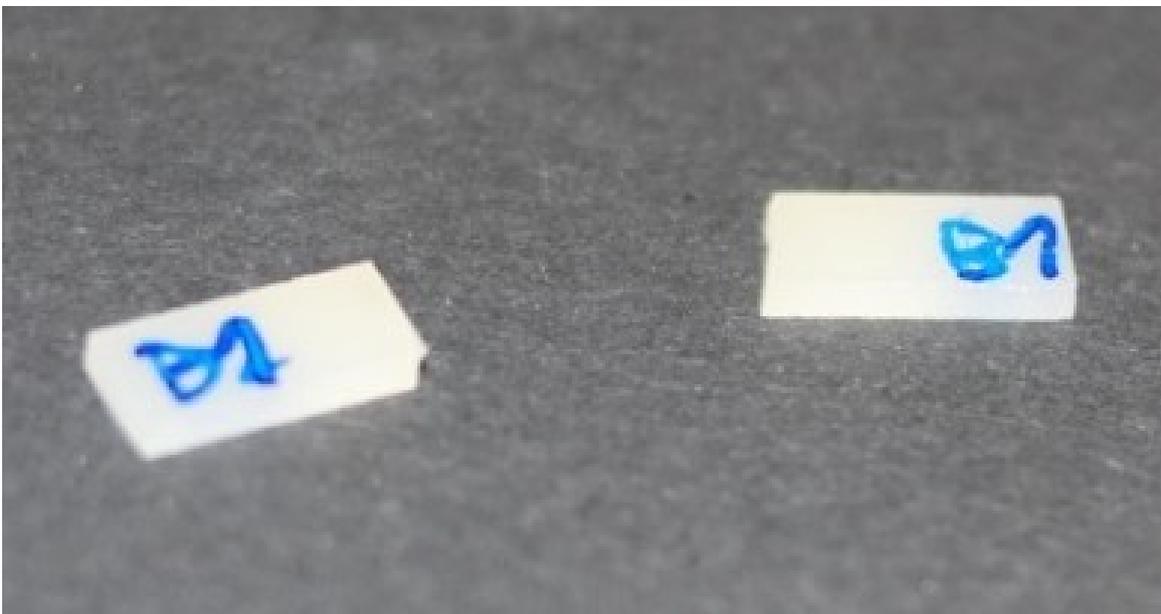
Abbildung 16: *Zerbrochener Prüfkörper und eindeutige Zuordnung durch Beschriftung.*

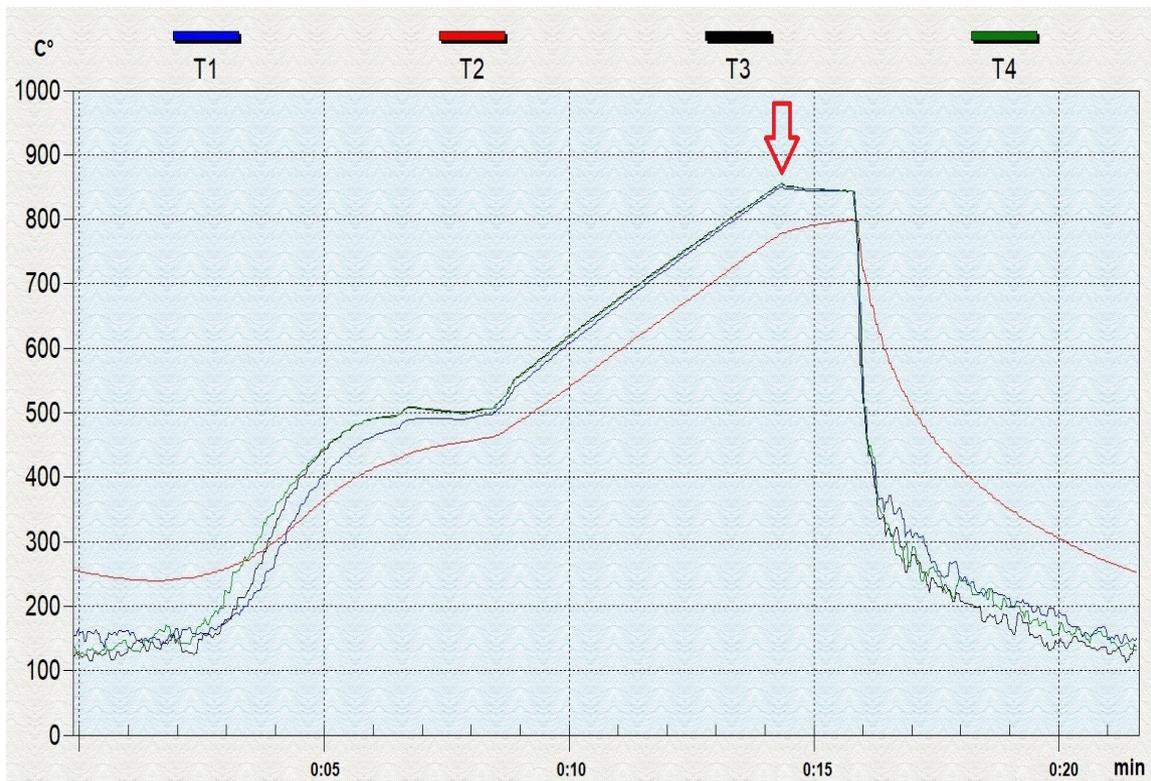
Abbildung 17: Temperaturverlauf innerhalb der Ofenkammer während des Experiments "B1+". Dargestellt die Aufheizphase bis zu einer Brenntemperatur von 835 C°. Beim Erreichen der maximalen Brenntemperatur ist ein kurze Hitzespitze bis in den Temperaturbereich um etwa 850 C° zu sehen (roter Pfeil), die von der eingreifenden Regelektronik im Verlauf des Plateaus korrigiert wird.

Die Validierung der Brennverläufe zeigte eine Übereinstimmung der Temperaturführung mit den Programmierungen des Ofens für die durchzuführenden Experimente. Es bleibt an dieser Stelle hervorzuheben, dass die Sonde unter dem Prüfkörper (T2) in der Aufheizphase ca. 50°C unter - und in der Abkühlphase bis zu 200 °C über - der an den anderen 3 Sonden gemessenen Temperaturen liegt. (s. Abbildung 17 u. Abbildung 18)

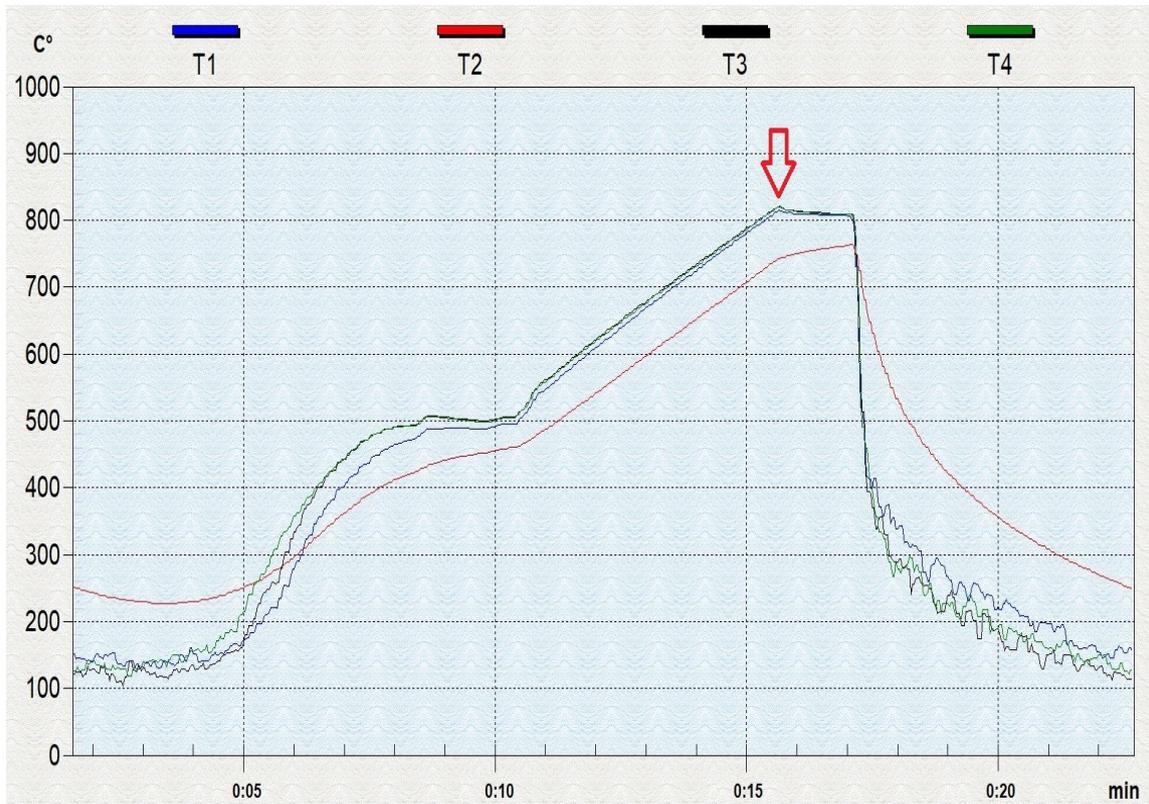
Abbildung 18: Temperaturverlauf innerhalb der Ofenkammer während des Experiments "Normbrand". Dargestellt die Aufheizphase bis zu einer Brenntemperatur von 820 C°. Beim Erreichen der maximalen Brenntemperatur ist eine kurze Hitzespitze bis in den Temperaturbereich um etwa 830 C° zu sehen (roter Pfeil), die von der eingreifenden Regelelektronik im Verlauf des Plateaus korrigiert wird. Außerdem ist ein Unterschied zwischen den Temperatursonden sichtbar.

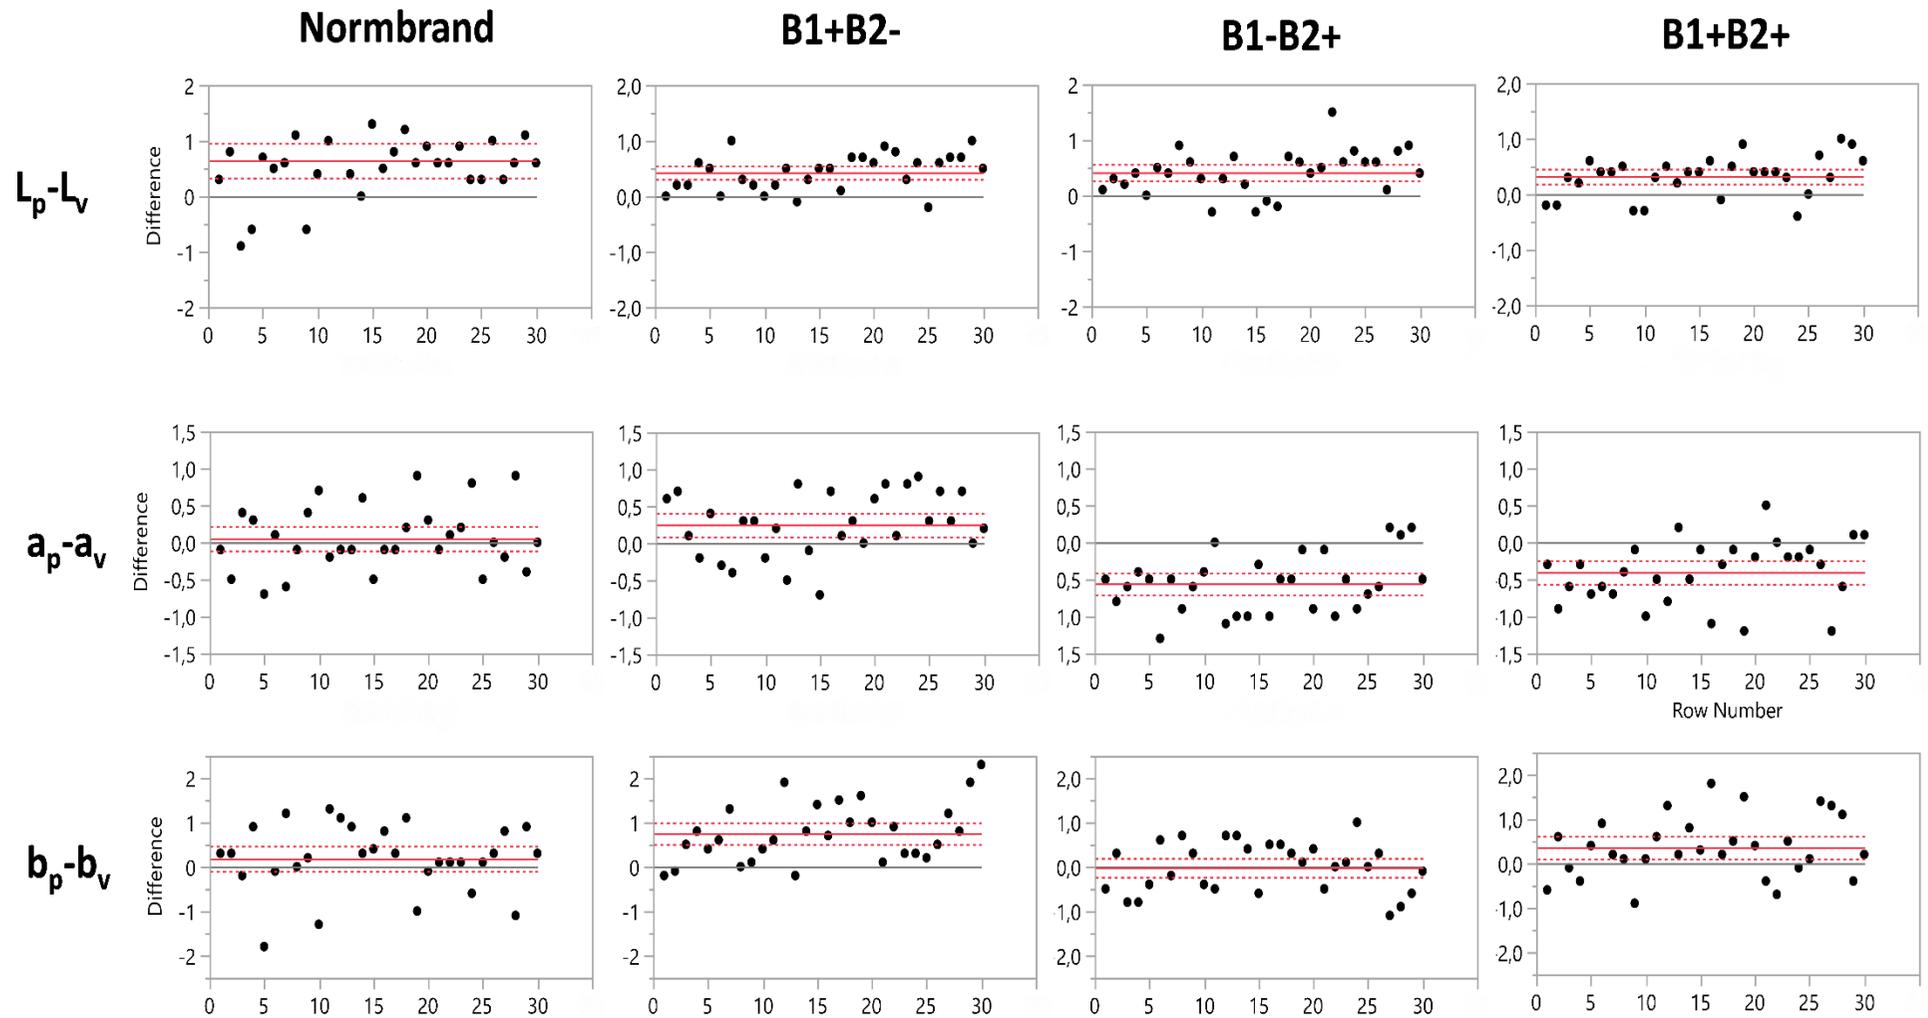
Abbildung 19: Differenz der einzelnen $L^*a^*b^*$ Werte. Die X-Achse bezeichnet jeden einzelnen Prüfkörper. Auf der Y-Achse ist die Differenz der Messwerte vor- und nach dem Brandexperiment aufgetragen. Die rote Linie bezeichnet den Mittelwert aller Differenzen zzgl. 95% Konfidenzintervall.

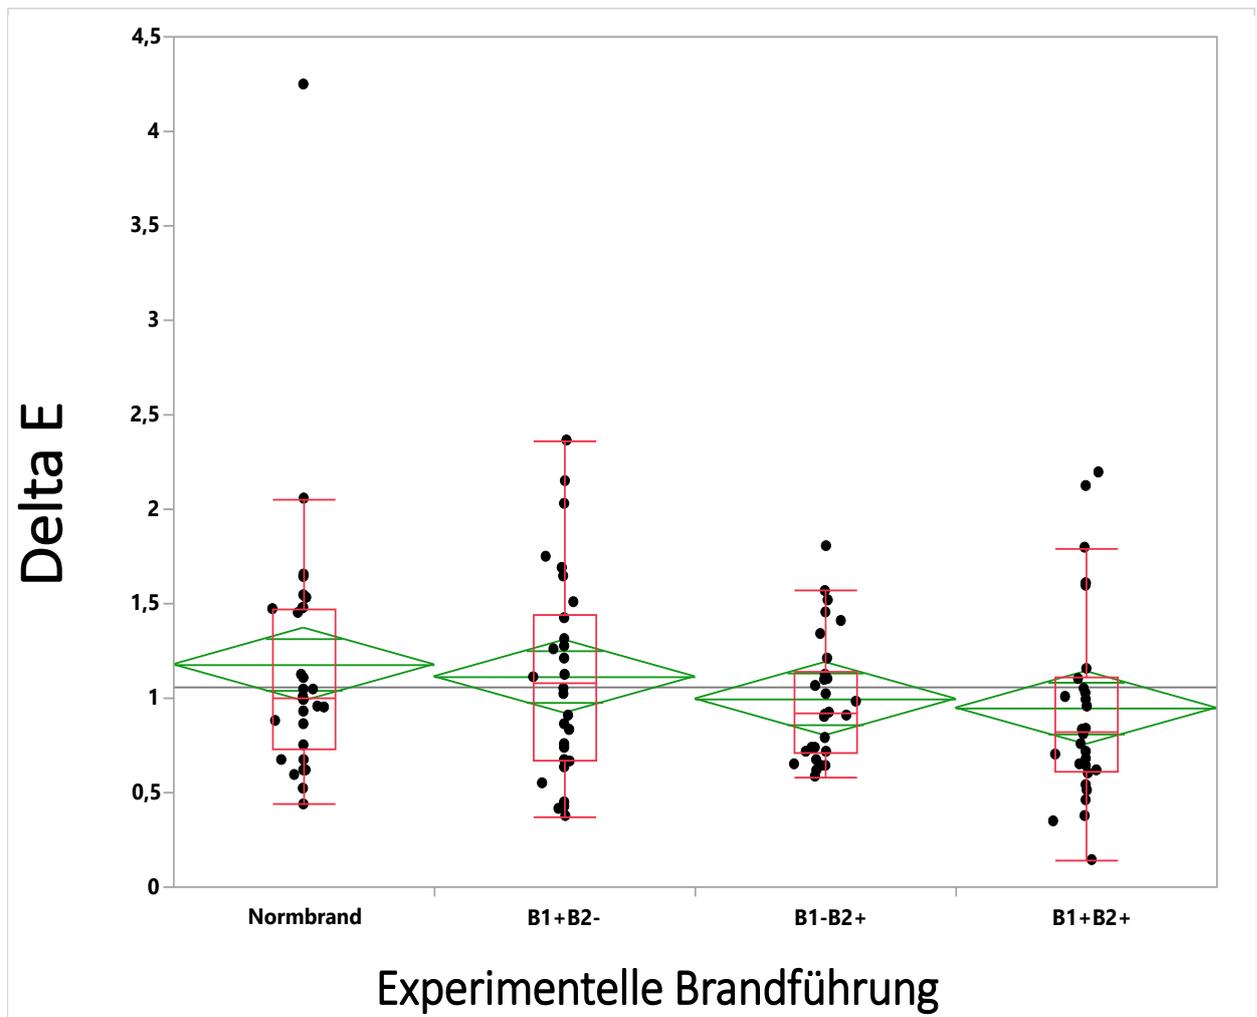
Abbildung 20: Delta E Werte nach Brandführung. Auf der x-Achse sind die Prüfgruppen, auf der y-Achse die Delta E Werte angegeben. Die horizontale Linie zeigt den gemeinsamen Mittelwert aller abgebildeten Verteilungen. Jeder Punkt stellt einen Messwert dar. Die Mittelwertdiamanten zeigen den Gruppenmittelwert und die 95% Konfidenzintervalle (Spitzen) inkl. Überlappungsmarkierung (horizontale Teiler). Die Box-Plots zeigen neben den 25 und 75% Quartilen den Median (horizontale Teilung) der Verteilung in der Prüfgruppe.

In der nachfolgenden Abbildung sind die Verteilungen der Delta E Werte im Box-Plot-Diagramm grafisch dargestellt. In Tabelle 6 sind die errechneten Delta Werte aufgelistet.

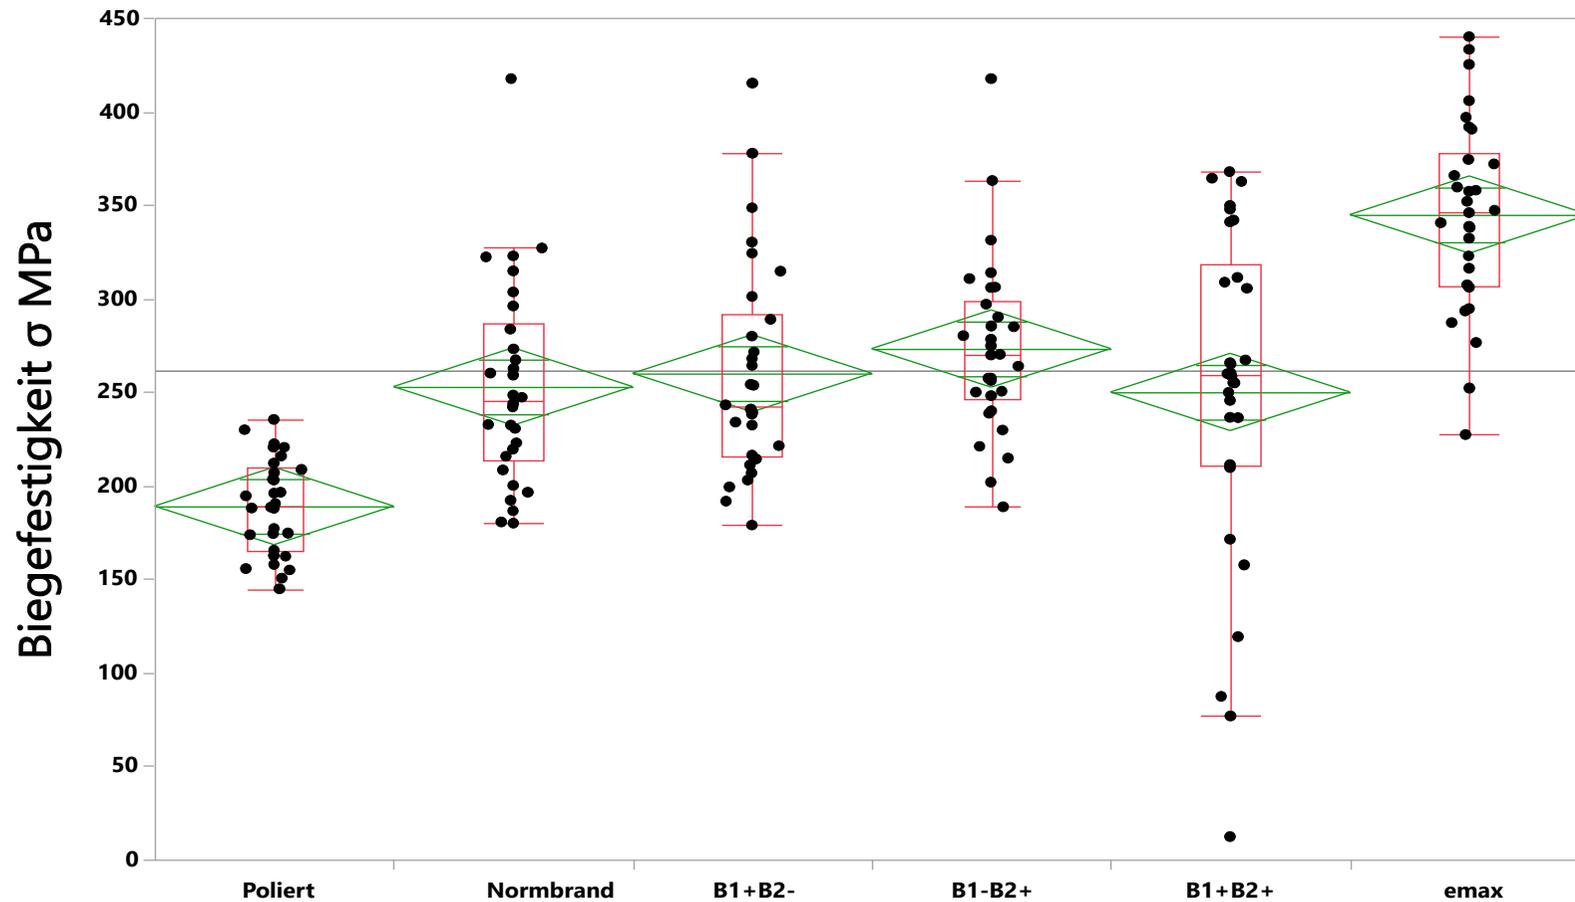
Abbildung 21: Biegefestigkeit im Drei-Punkt-Biegeversuch. Auf der x-Achse sind die Prüfgruppen, auf der y-Achse die Biegefestigkeit in MPa angegeben. Die horizontale Linie zeigt den gemeinsamen Mittelwert aller abgebildeten Verteilungen. Jeder Punkt stellt einen Messwert dar. Die Mittelwertdiamanten zeigen den Gruppenmittelwert und die 95% Konfidenzintervalle (Spitzen) inkl. Überlappungsmarkierung (horizontale Teiler). Die Box-Plots zeigen neben den 25 und 75% Quartilen den Median (horizontale Teilung) der Verteilung in der Prüfgruppe.

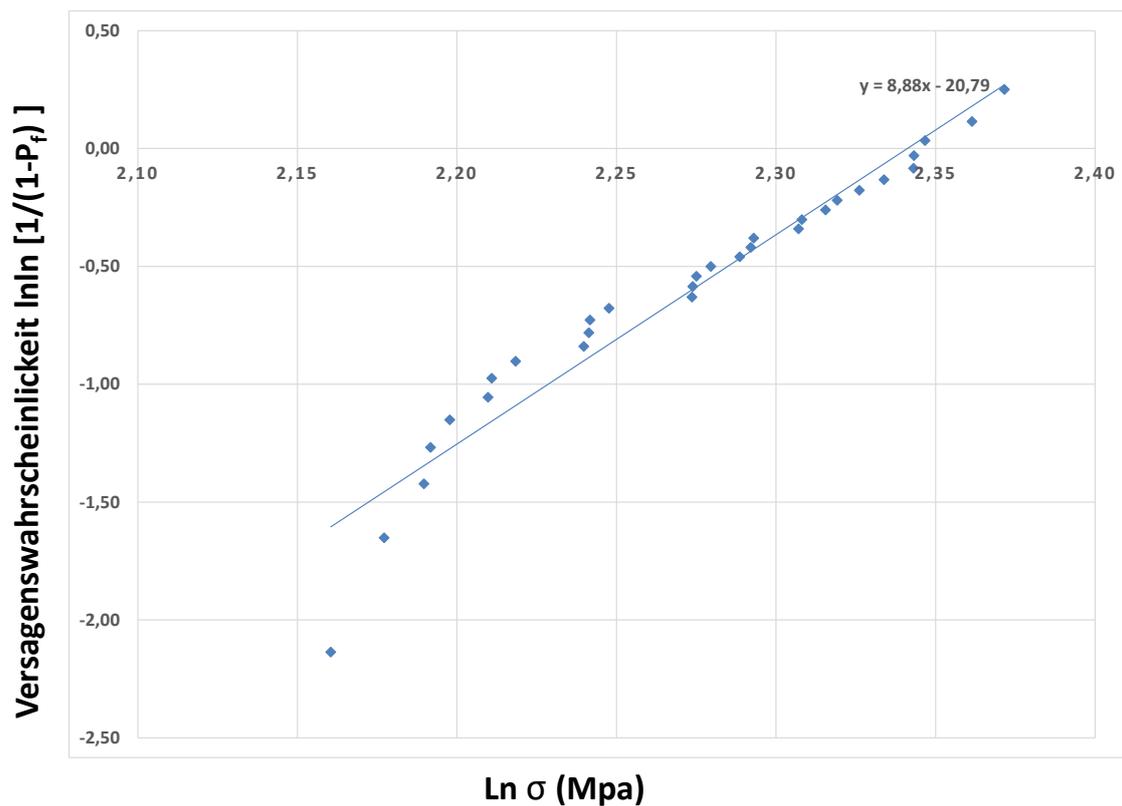
Abbildung 22: Weibullverteilung der Prüfgruppe „Poliert“ (N=30); Versagenswahrscheinlichkeit als Doppelter natürlicher Logarithmus von $1/(1-P_f)$ auf der y-Achse und natürlicher Logarithmus von σ (Mpa) auf der x-Achse. Die Steigung der ermittelten Trendlinie y gibt den Weibullmodul m an (s. 2.8.3)

Im Folgenden sind die Weibullverteilungen der Experimente grafisch in **Abbildung 22** bis **Abbildung 27** dargestellt.
