**Einfluss von Temperaturüberschreitungen bei
Glasurbränden auf mechanische und optische
Eigenschaften vollständig vorkristallisierter
Zirkoniumdioxid-verstärkter Lithiumsilikat-Keramik**

Inaugural-Dissertation
zur Erlangung des Doktorgrades
der Zahnheilkunde

der Medizinischen Fakultät
der Eberhard Karls Universität
zu Tübingen

2020

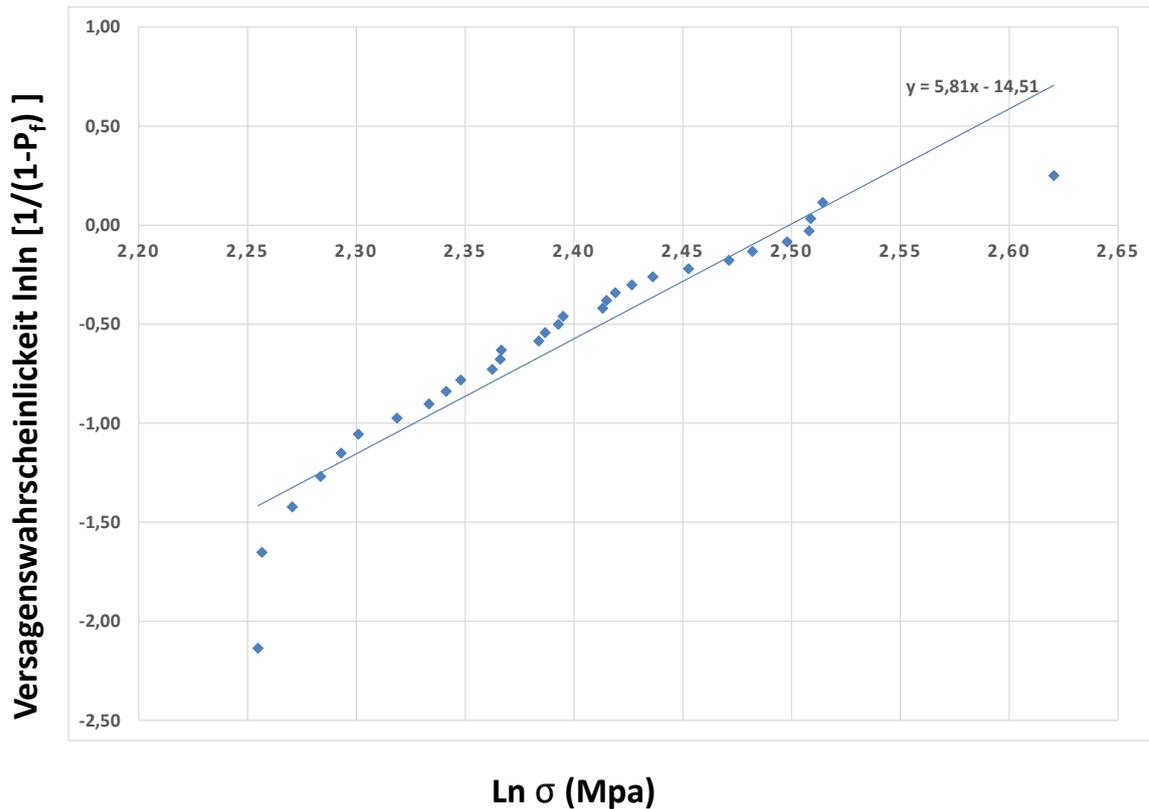
Abbildung 23: Weibullverteilung Prüfgruppe „Normbrand“ (N=30); Versagenswahrscheinlichkeit als Doppelter natürlicher Logarithmus von $1/(1-P_f)$ auf der y-Achse und natürlicher Logarithmus von σ (Mpa) auf der x-Achse. Die Steigung der ermittelten Trendlinie y gibt den Weibullmodul m an (s. 2.8.3)

Im Folgenden sind die Weibullverteilungen der Experimente grafisch in **Abbildung 22** bis **Abbildung 27** dargestellt.

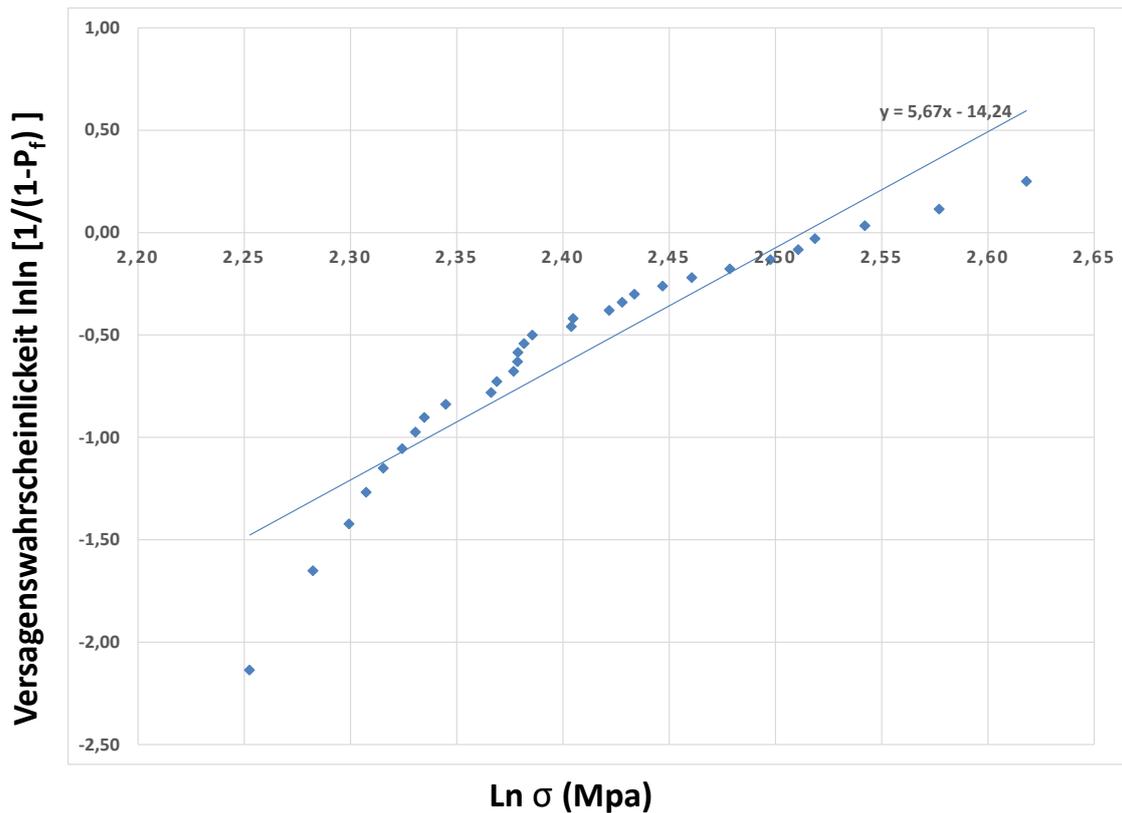
Abbildung 24: Weibullverteilung Prüfgruppe "B1+B2-" (N=30); Versagenswahrscheinlichkeit als Doppelter natürlicher Logarithmus von $1/(1-P_f)$ auf der y-Achse und natürlicher Logarithmus von σ (Mpa) auf der x-Achse. Die Steigung der ermittelten Trendlinie y gibt den Weibullmodul m an (s. 2.8.3)

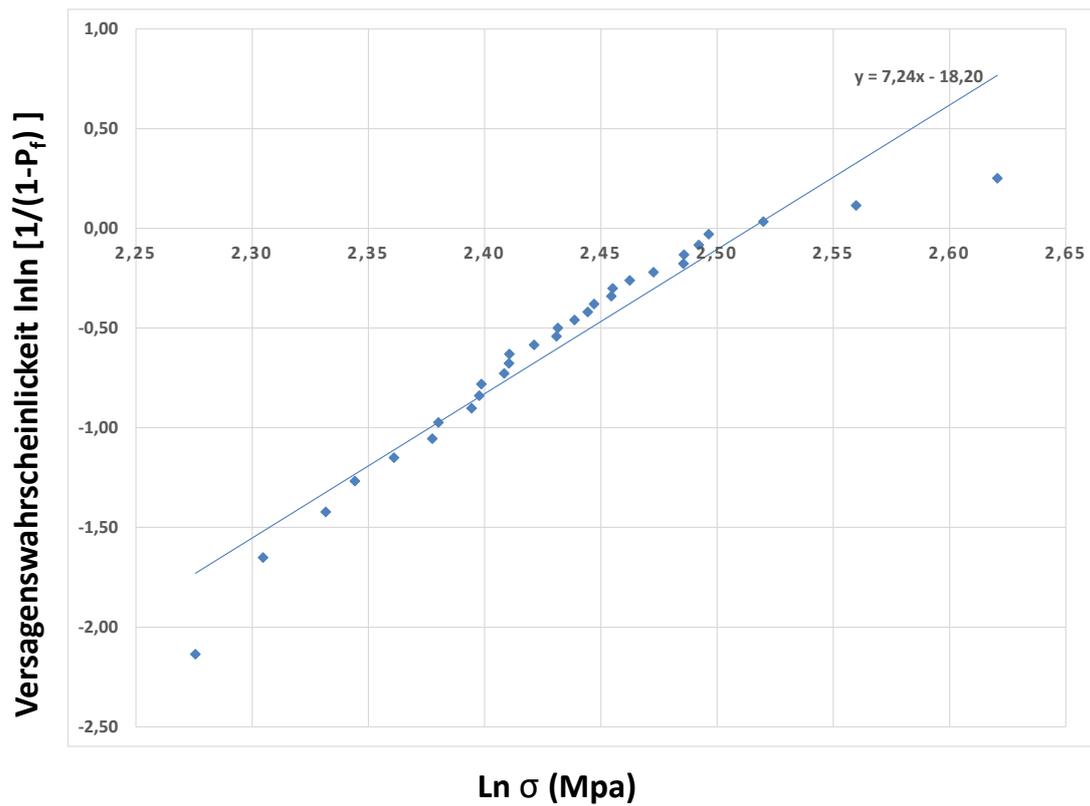
Abbildung 25: Weibullverteilung Prüfgruppe "B1-B2+" (N=30); Versagenswahrscheinlichkeit als Doppelter natürlicher Logarithmus von $1/(1-P_f)$ auf der y-Achse und natürlicher Logarithmus von σ (Mpa) auf der x-Achse. Die Steigung der ermittelten Trendlinie y gibt den Weibullmodul m an (s. 2.8.3)

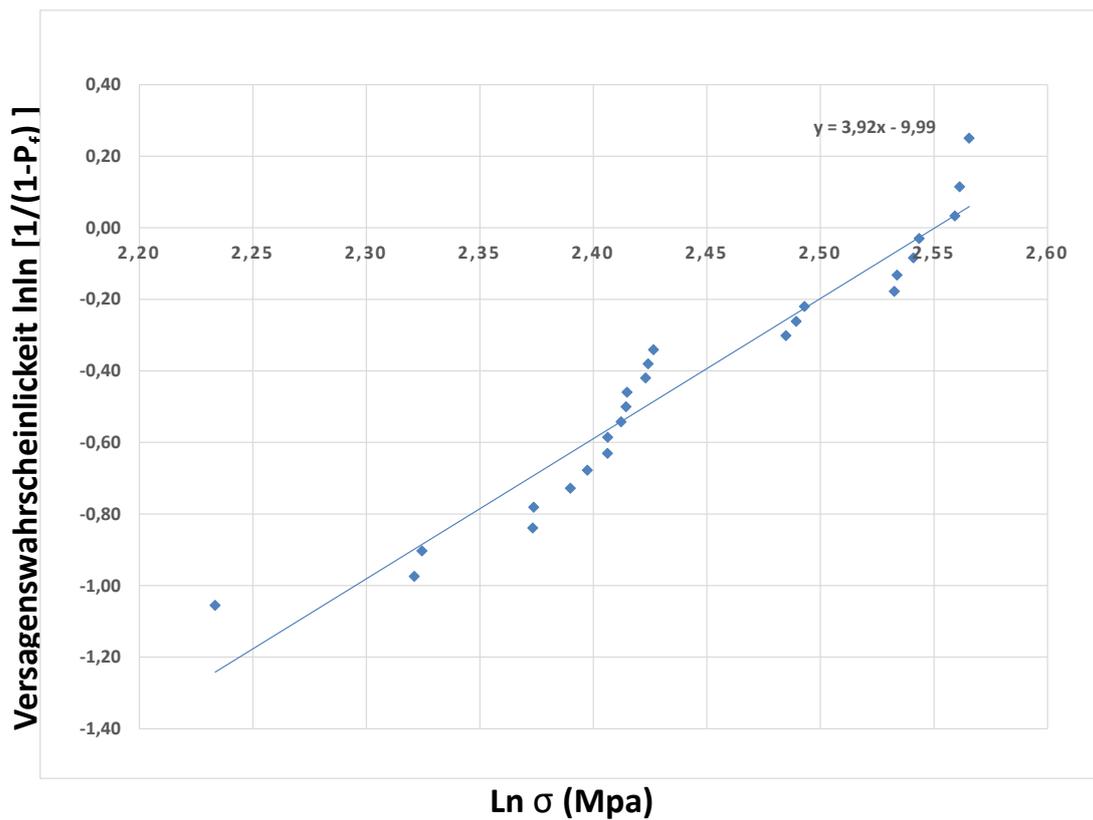
Abbildung 26: Weibullverteilung Prüfgruppe "B1+ B2+" (N=30); Versagenswahrscheinlichkeit als Doppelter natürlicher Logarithmus von $1/(1-P_f)$ auf der y-Achse und natürlicher Logarithmus von σ (Mpa) auf der x-Achse. Die Steigung der ermittelten Trendlinie y gibt den Weibullmodul m an (s. 2.8.3)

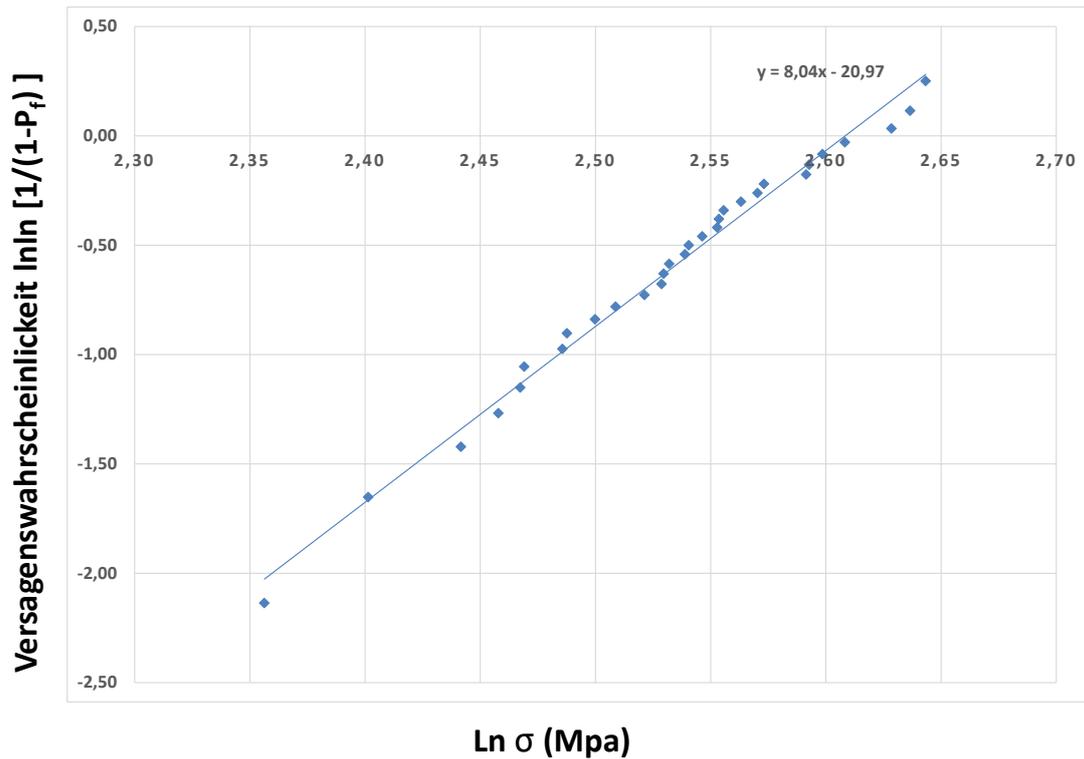
Abbildung 27: Weibullverteilung Prüfgruppe "e.max" (N=30); Versagenswahrscheinlichkeit als Doppelter natürlicher Logarithmus von $1/(1-P_f)$ auf der y-Achse und natürlicher Logarithmus von σ (Mpa) auf der x-Achse. Die Steigung der ermittelten Trendlinie y gibt den Weibullmodul m an (s. 2.8.3)

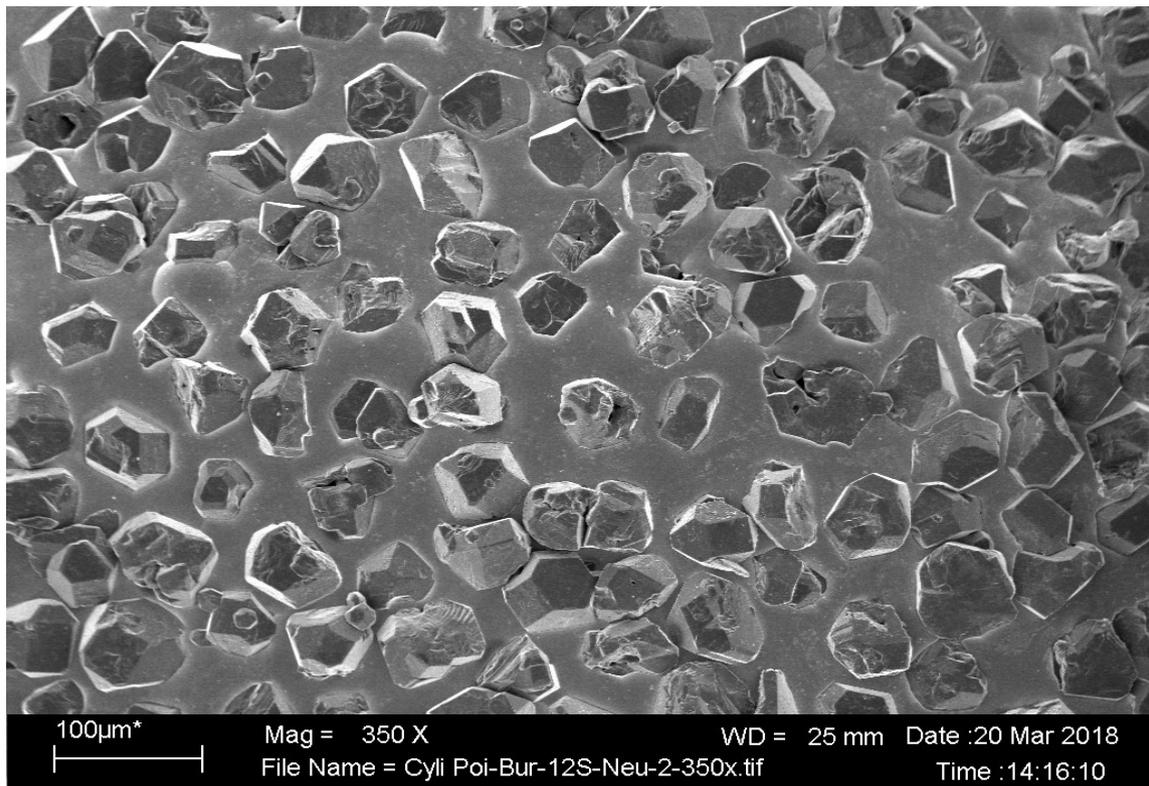
Abbildung 28: REM Aufnahme des Diamantschleifers, 350x Vergrößerung der Oberfläche im Neuzustand. Die Diamantkristalle zeigen scharf verlaufende Kantengeometrie

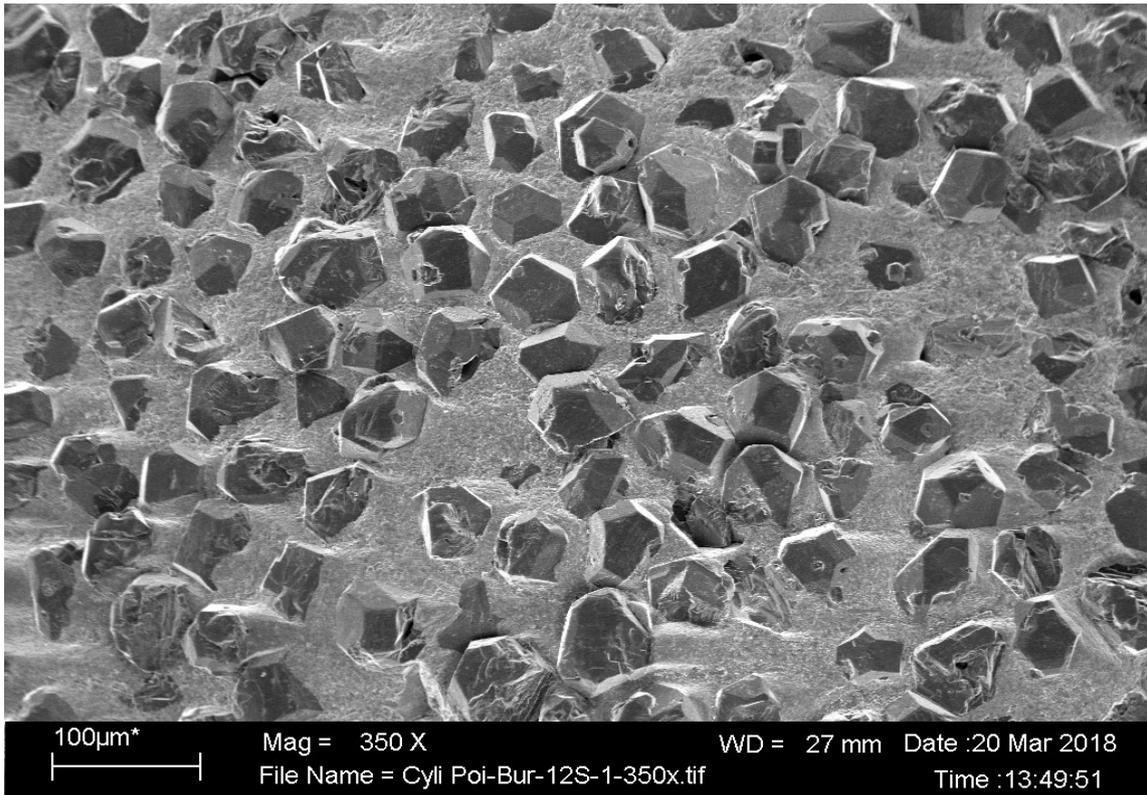
Abbildung 29: REM Aufnahme des Diamantschleifers, 350x Vergrößerung
Oberfläche nach 10 Schleifdurchgängen in der MCXL Schleifeinheit. Die
Diamantengeometrie stellt sich im Vergleich zu **Abbildung 28** nur dezent
verrundet dar.

Die Untersuchungen im REM zeigten Abnutzungseffekte an der Oberfläche der Diamantschleifer. Diese sind in **Abbildung 29** und **Abbildung 31** beispielhaft dargestellt. Es sind zwar übliche Verschleißerscheinungen jedoch keine deutlichen Oberflächendefekte erkennbar. Hinsichtlich der Diamantpartikel sind keine merklichen Kantenfrakturen sichtbar. In **Abbildung 29** sind vereinzelte Herauslösungen von Diamantpartikeln erkennbar. **Abbildung 31** zeigt vereinzelte Absplitterungen an den Diamantpartikelkanten. Die Gesamtheit der Oberfläche zeigt sich nach zehn Fräsdurchgängen weitgehend in Takt.

Die Analyse der Schleiferoberfläche im REM sollte hier Klarheit bringen, ob es zu signifikanten Defekten nach den zehn durchgeführten Schleifvorgängen gekommen ist. Wie im Ergebnisteil bereits aufgeführt, sind beginnende Abnutzungserscheinungen erkennbar, jedoch konnten keine bedeutenden Defekte auf Grund von Verschleiß wahrgenommen werden. Dies wird darauf zurückzuführen sein, dass die Einsatzdauer der verwendeten Schleifer als verhältnismäßig kurz anzusehen ist.

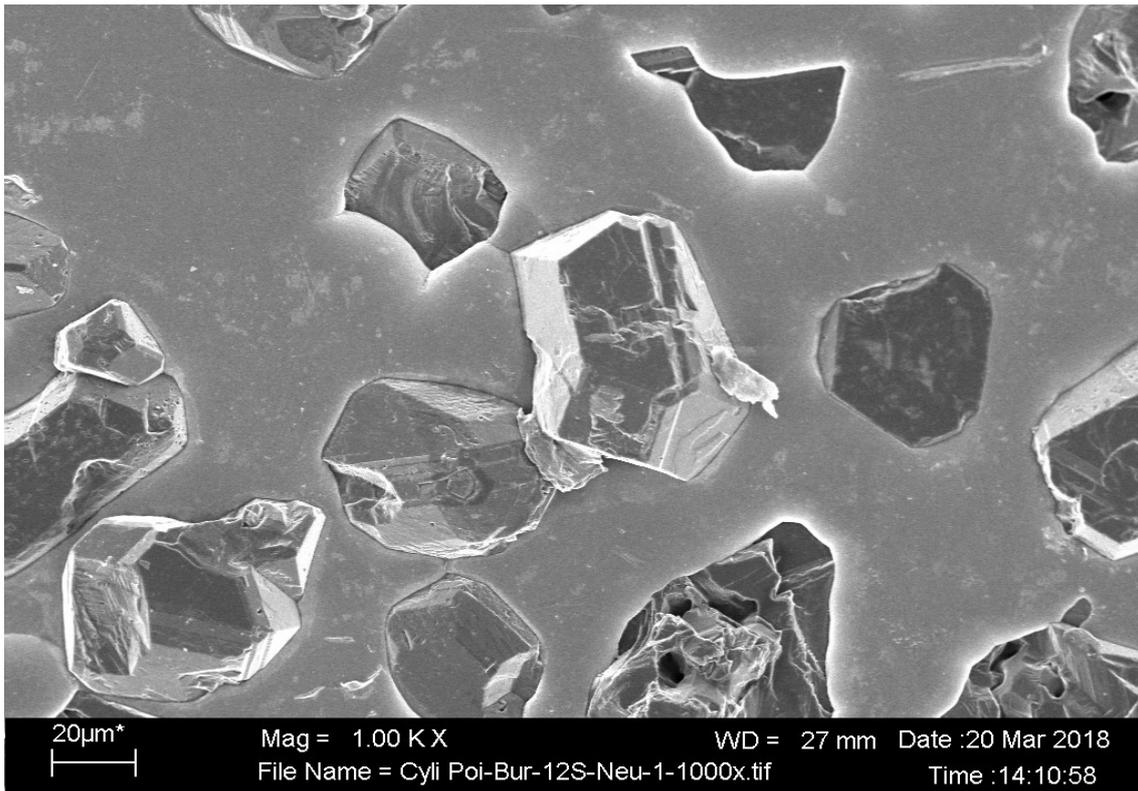
Abbildung 30: REM Aufnahme des Diamantschleifers, 1000x Vergrößerung der Oberfläche im Neuzustand.

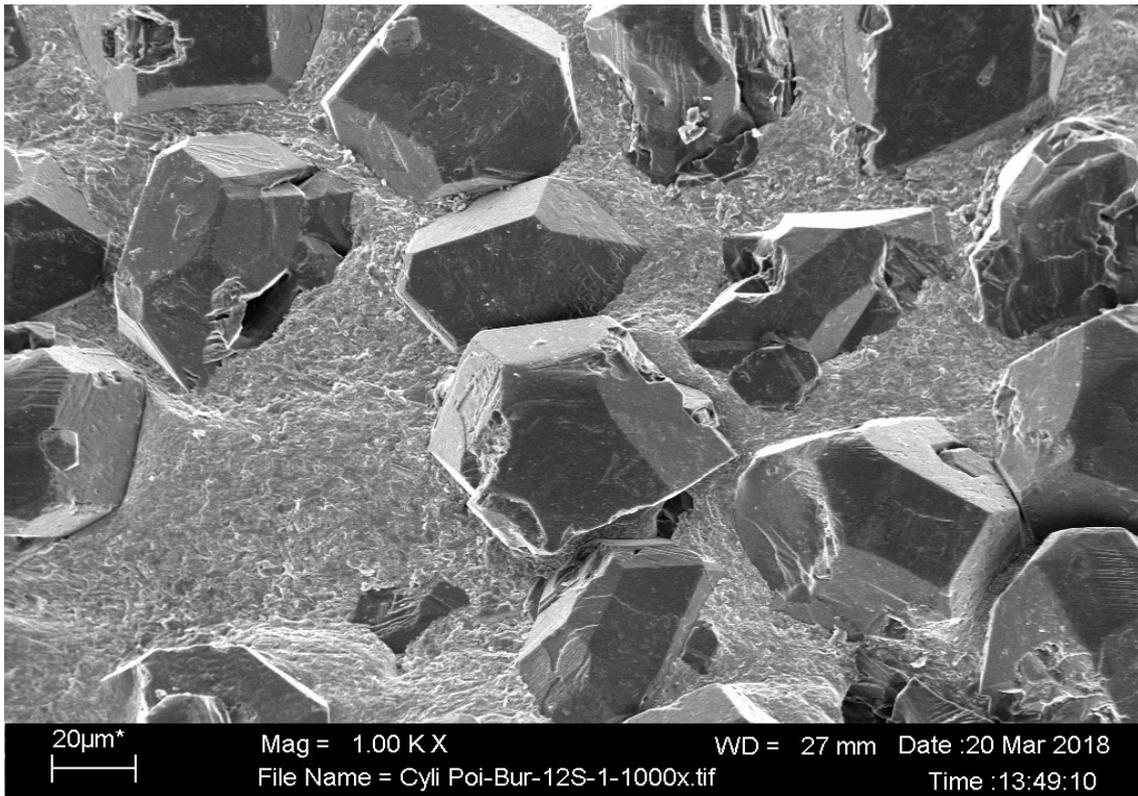
Abbildung 31: REM Aufnahme des Diamantschleifers, 1000x Vergrößerung der Oberfläche nach 10 Schleifdurchgängen in der MCXL Schleifeinheit. Die überwiegende Anzahl der Kristallkanten ist noch scharf gewinkelt.
