**Aus der  
Universitätsklinik für Zahn-, Mund- und Kieferheilkunde  
Tübingen**

**Klinische Verlaufsstudie zur Verbundfestigkeit von  
keramisch verblendeten  
TiAl6Nb7-Kronen und -Brücken**

**Inaugural-Dissertation  
zur Erlangung des Doktorgrades  
der Zahnheilkunde**

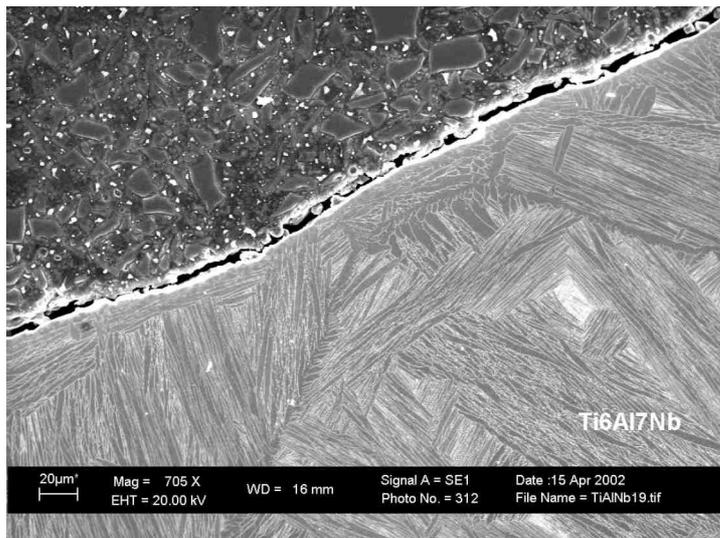
Rasterelektronenmikroskopisch zeigen Güsse aus TiAl6Nb7 ein homogenes lamelläres Gefüge, was zur Peripherie hin immer feiner wird [17, 52] (Abb. 9).

**Abb. 9** REM-Bild TiAl6Nb7 [17]

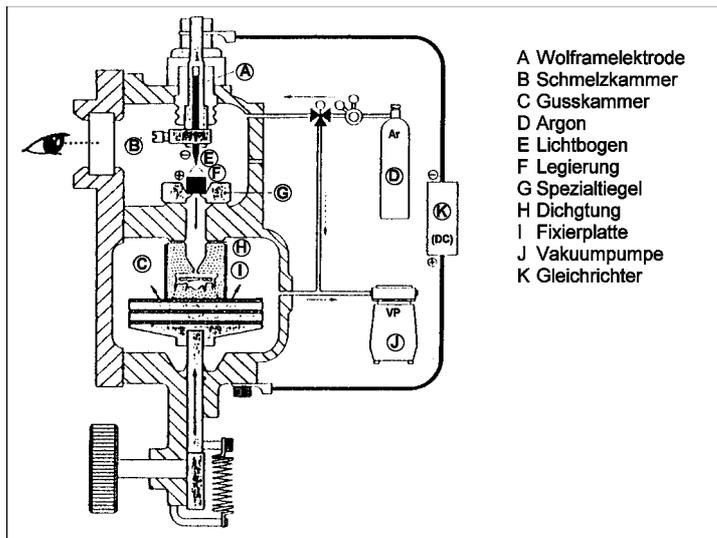
Am besten bewährt haben sich in der Titangusstechnologie Vakuum-Druckgussanlagen. Beim Guss von Reintitan werden seit langem geschlossene Zweikammersysteme verwendet. Sie bestehen aus einer Schmelz- und einer Gießkammer. Eine solche Anlage ist zum Beispiel die „Castmatic“ von der Firma Dentaurum. Um Reaktionen des flüssigen Titans mit der Luft auszuschließen, werden die beiden Kammern schon vor dem Schmelzvorgang evakuiert, wobei sich die abzugießende Form bereits in der unteren Kammer befindet. In der oberen Kammer befindet sich der Kupferkipptiegel, in dem das zu schmelzende Material liegt. Nach Erreichen eines Vakuums von 200 mbar wird die obere Kammer von der Vakuumpumpe abgetrennt und mit 0,8 bar Reinstargon geflutet. Gleichzeitig wird der Lichtbogen gezündet und das Reintitan wird unter Argon erschmolzen. Die untere Gießkammer wird während des gesamten Gießvorganges evakuiert. Ist das Aufschmelzen des Titans abgeschlossen, kippt der Kupfertiegel ab und die Schmelze wird durch den Überdruck in der oberen Kammer in die sich darunter befindende Gussform gepresst [59, 72, 84] (Abb. 10).

**Abb. 10** Schema einer Zweikammer-Vakuum-Druckgussanlage [72]

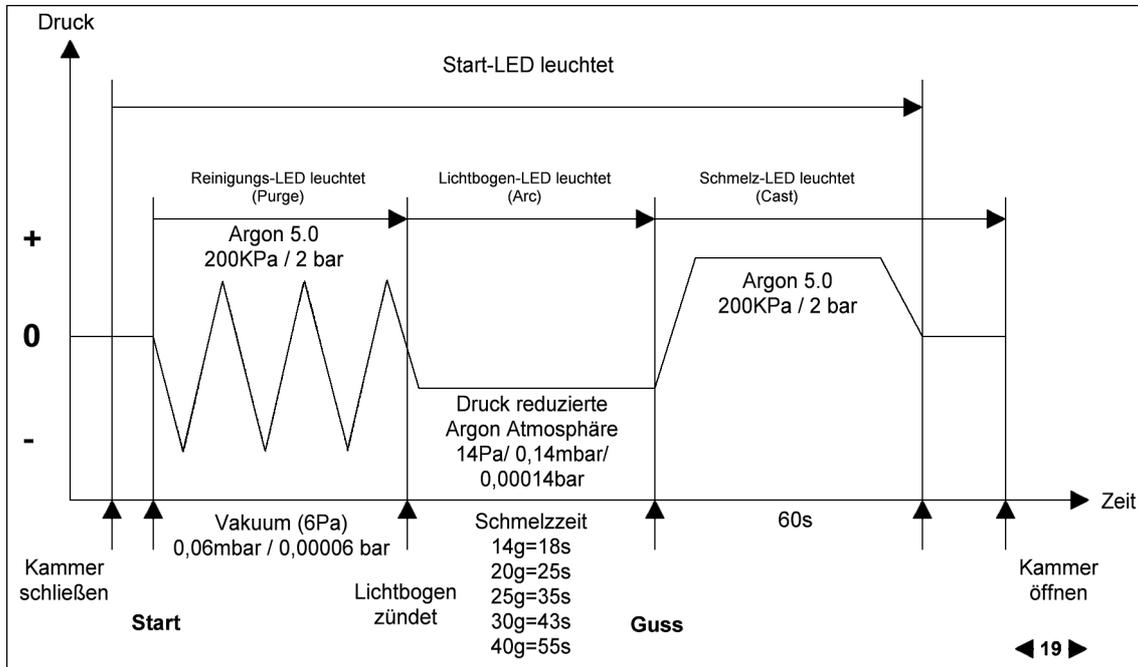
durch das flüssige Metall in die Gussform gepresst wird (Abb. 12). Nach Beendigung des Gussvorganges wird die Muffel entnommen, bei Raumtemperatur abgekühlt und anschließend ausgebettet (siehe Kapitel 2.4.2) [3, 74].

Abb. 12 Ablaufdiagramm Symbiocast [74]

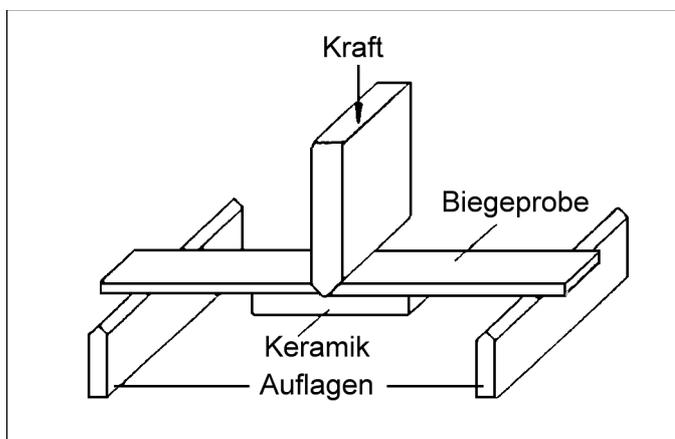
Der auf Schwickerath zurückgehende Dreipunkt-Biegeversuch (Abb. 15) erlaubt quantitative Aussagen zur Scherverbundfestigkeit von Aufbrennkeramiken. Bei diesem inzwischen auch als ISO 9693 festgelegten Versuchsaufbau wird ein symmetrisch auf zwei Schneiden aufliegender metallkeramischer Prüfkörper mittig mit ansteigender Kraft bis zum Abscheren der Keramik belastet [35, 72, 88].

**Abb. 15** Dreipunktbiegetest nach SCHWICKERATH (ISO 9693) [35, 72]

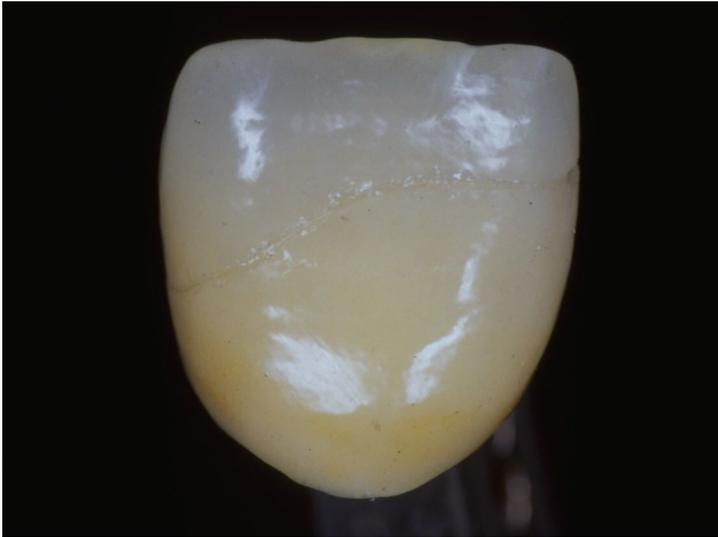
An 2 Kronen zeigten sich Spannungssprünge bereits einen Tag nach dem Keramikbrand. Diese traten auch nach Erneuerung der Verblendung wieder auf. Das Problem konnte erst behoben werden, nachdem fehlende Aufbaufüllungen am Zahnstumpf ausgeglichen wurden (Abb. 36).

Abb. 36 Krone mit Spannungsriss

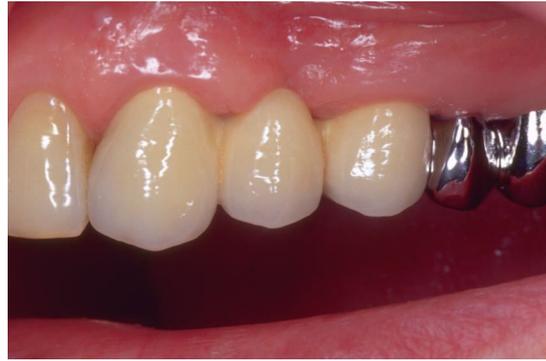
**Abb. 38** Brücke 23-27, 12 Monate nach Eingliederung, keine Farb- und Oberflächenveränderungen erkennbar, sehr gute marginale Integrität

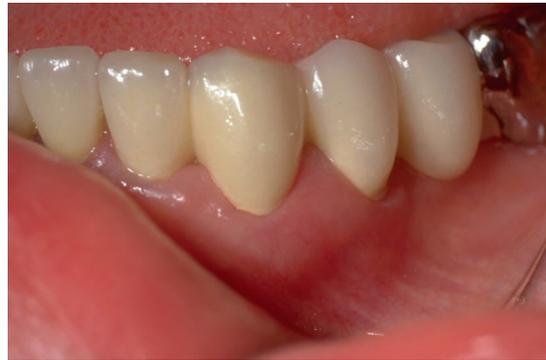
**Abb. 40** Brücke 42-47 (mit Spiegel fotografiert), 12 Monate nach Eingliederung, sehr gute Farb- und Oberflächenstabilität, keine Diskrepanzen zu Zahn 41 erkennbar, keine Gingivitis

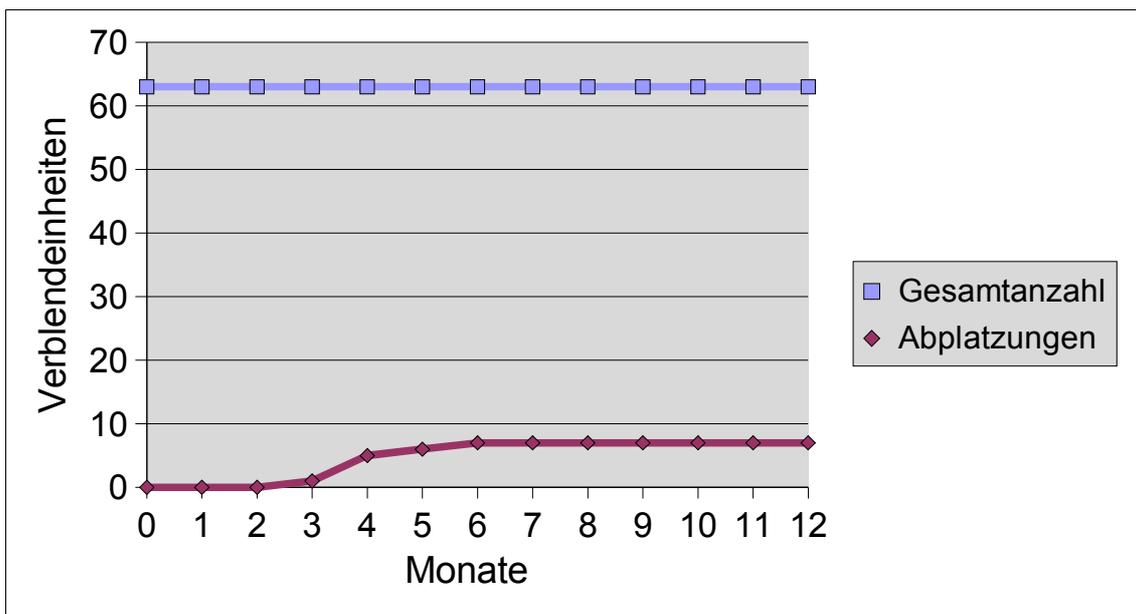
Die erkennbaren Metallbereiche wiesen keine Defekte oder Korrosionserscheinungen auf. Jedoch waren 7 der 63 nachuntersuchten Keramikverblendeinheiten beschädigt, entsprechend einer Defektrate von 11 % (Abb. 42). Bezogen auf die 41 Restaurationen ergibt das eine Schadensrate von 17 %. Die Abplatzungen wurden an 4 Kronen (eine Eckzahnkrone, 2 Prämolarenkronen, eine Molarenkrone) und 3 Brücken (2 viergliedrige, eine fünfgliedrige) festgestellt.

**Abb. 42** Defektrate bezogen auf die Anzahl der Verblendeinheiten

Alle Defekte traten innerhalb des ersten halben Jahres nach Eingliederung des Zahnersatzes auf. Der genaue Zeitpunkt des Ereignisses konnte nicht bei allen Arbeiten bestimmt werden, da die Beschädigung der Keramikverblendung von

manchen Patienten unbemerkt blieb und erst an den jeweiligen Kontrolluntersuchungen entdeckt wurde. Bei den Kronen war die Lokalisation der Abplatzungen sehr unterschiedlich. Sie waren palatinal, occlusal-distal und im Kronenrandbereich zu finden. An zwei der vier beschädigten Kronen wurden nach 3 Monaten zunächst Risse in der Keramik festgestellt. Das Ereignis Abplatzung trat zwischen dem ersten und zweiten Nachuntersuchungstermin ein. Bei dem Brückenersatz war auffällig, dass alle Keramikabsprengungen an den Brückengliedern auftraten, in einem Fall am Übergang Krone zum Zwischenglied und zweimal im vestibulär-occlusalen Bereich.

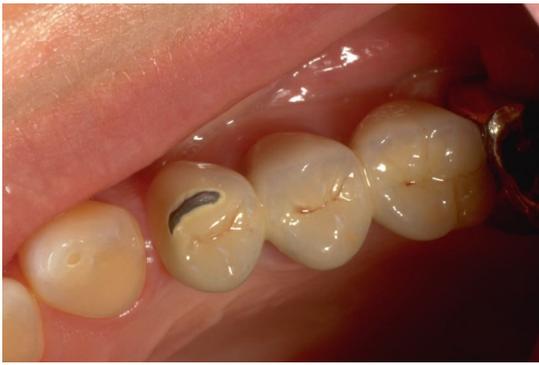
**Abb. 43** 14, defektes Brückenglied, 4 Monate nach Eingliederung, Mundsituation

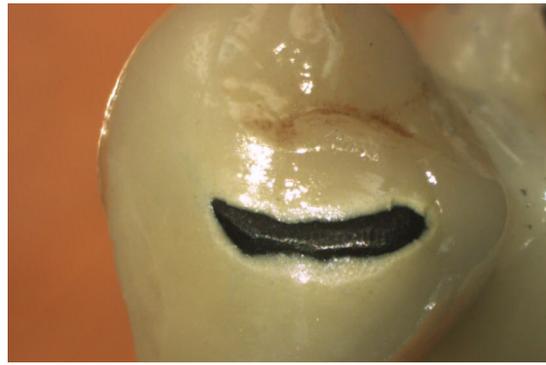
**Abb. 44** 14, defektes Brückenglied, 4 Monate nach Eingliederung, lichtmikroskopische Aufnahme

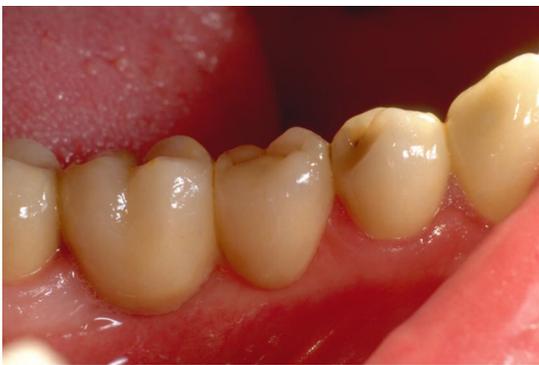
34, Brückenglied	scharfkantige, muldenförmige Keramikabsprengung im disto-buccalen Bereich; Ausdehnung bis zur Schneidekante; kein Metallgerüst sichtbar (Abb. 45)	3 Monate nach Eingliederung
14, Brückenglied	halbmondförmige Fraktur der Keramikverblendung im buccalen Schneidekantenbereich bis zum Metallgerüst; Ausdehnung bis zur mesialen Kronenwand; Metalloberfläche erscheint dunkelgrau (Oxidschicht,) (Abb. 43, Abb. 44).	4 Monate nach Eingliederung
16, Brückenglied	muschelförmiger Bruch der Keramikverblendung im Bereich der mesialen Kronenwand; Approximalbereich zum Pfeilerzahn 15; im Zentrum der Bruchstelle punktförmig freiliegendes Metallgerüst; Keramikbruchflächen sind glatt und glänzend	4 Monate nach Eingliederung

**Abb. 45** Keramikabplatzung an Brückenglied 34, 3 Monate nach Eingliederung

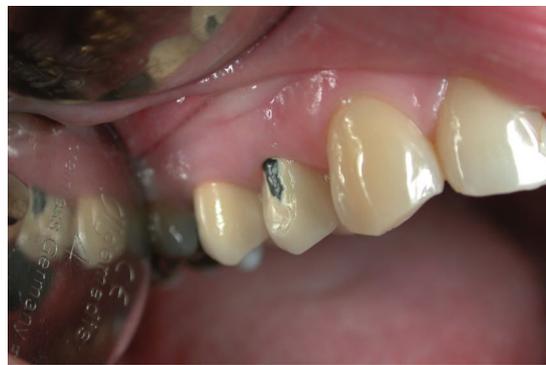
**Abb. 46** Beschädigung der Keramikverblendung an Krone 14, 6 Monate nach Eingliederung

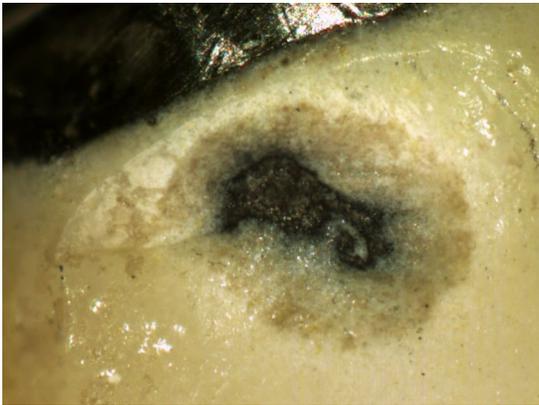
Die lichtmikroskopische Analyse zeigte eine ovale Abplatzung der Keramikverblendung im palatinalen Kronenrandbereich bis zum Metallgerüst. Der freiliegende Metallbereich erschien dunkelgrau und war kaum mit Opakerresten belegt. Zirkulär wurde dieser von einer schmalen Bruchzone innerhalb der Keramik begrenzt, welche strahlenförmig angeordnete Risse aufwies (Abb. 47 und 48, lichtmikroskopische Aufnahmen).

**Abb. 47** Lichtmikroskopische Aufnahme des Frakturbereiches an Krone 14, zentral frei-liegende Metalloxidschicht sichtbar

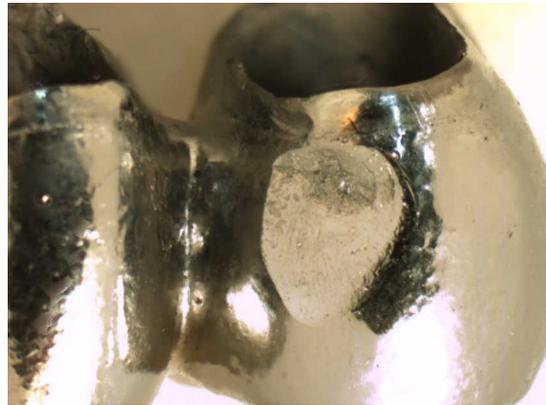
**Abb. 48** Lichtmikroskopische Aufnahme des Frakturbereiches an Krone 14 nach Gold-Palladium Besputterung

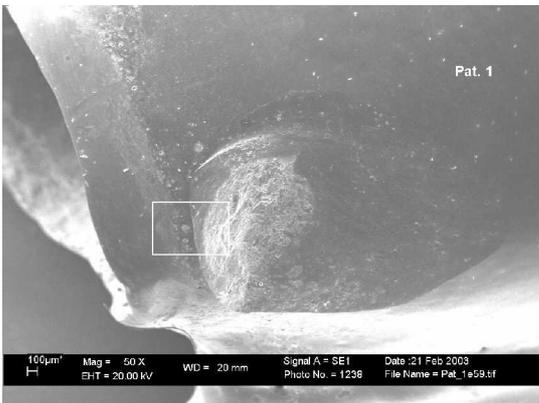
Im REM wurde die Probe bei verschiedenen Vergrößerungen betrachtet. In Abb. 49 ist der gesamte Bruchbereich bei 50-facher Vergrößerung dargestellt. Besonders eindrucksvoll ist das Prinzip der Reliefumkehr erkennbar, d. h. der Defekt erscheint nicht als Mulde, sondern als Vorwölbung. Die intakte Keramik stellte sich als dunkler, strukturloser Bereich dar. In der äußeren, zirkulären Bruchzone war das Metallgerüst vollständig mit Keramikanteilen bedeckt. Dort erschien die Keramik etwas heller. Nach einer Vergrößerung des Bildausschnittes war zu sehen, dass sie teilweise von Mikroporen durchsetzt war, welche vor allem im Bruchbereich kettenförmig angeordnet waren (Abb. 50,

**Abb. 49** REM-Aufnahme des Frakturbereiches an Krone 14, 50-fach

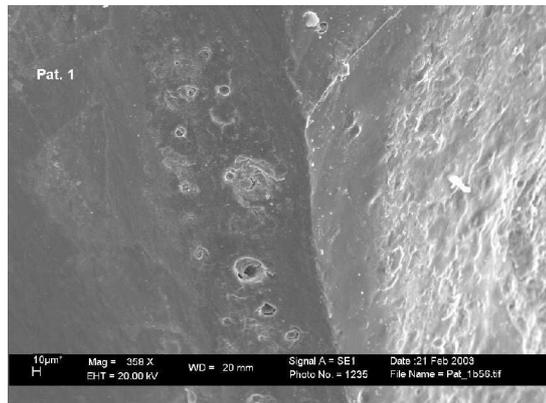
**Abb. 50** Ausschnitt des Frakturbereiches an Krone 14, Übergang freiliegendes Metallgerüst - Keramik, perlschnurartige Aufreihung von Mikroporen, 358-fach

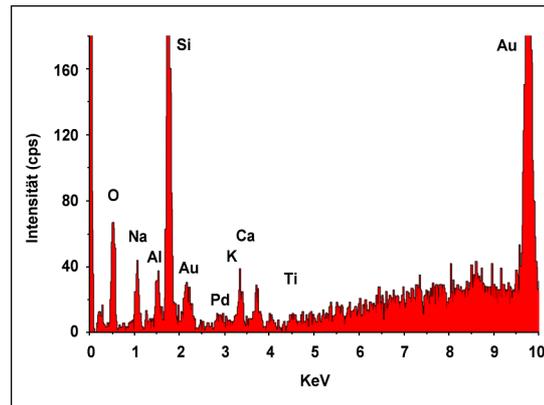
358-fach). Auffallend waren nichtversinterte Keramikanteile innerhalb dieser Mikroporen (Abb. 51, 3000-fach), die durch EDX-Analysen nachgewiesen wurden (Abb. 52, EDX-Analyse Luftblase). Demgegenüber stellten sich die Oxidbereiche als noch hellere, unterschiedlich strukturierte Oberflächen dar.

**Abb. 52** EDX-Analyse aus einer Mikropore

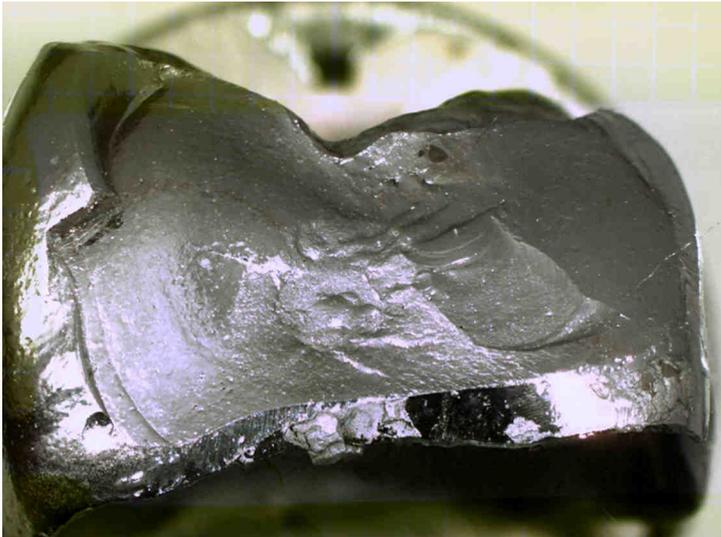
Im Lichtmikroskop zeigte sich ein für Materialien mit hohem Glasanteil (Titankeramiken) typischer muschelförmiger Bruch, welcher sich über den gesamten distalen Kronenwandbereich erstreckte (Abb. 53, lichtmikroskopische Aufnahme des Bruchbereiches der Krone). Das Metallgerüst war fast vollständig mit Keramikanteilen bedeckt. Lediglich zentral waren stecknadelkopfgroß Legierungsanteile sichtbar, was darauf schließen lässt, dass der Titan-Keramik-Verbund als positiv gewertet werden kann. Die Bruchursachen müssen demzufolge auf anderen Gebieten liegen. Auffallend war, dass die Keramikschichten zwiebelschalenartig übereinandergeschichtet und sehr glatt und glänzend erschienen.

**Abb. 53** Lichtmikroskopische Aufnahme des Frakturbereiches an Krone 16 nach Gold-Palladium Besputterung

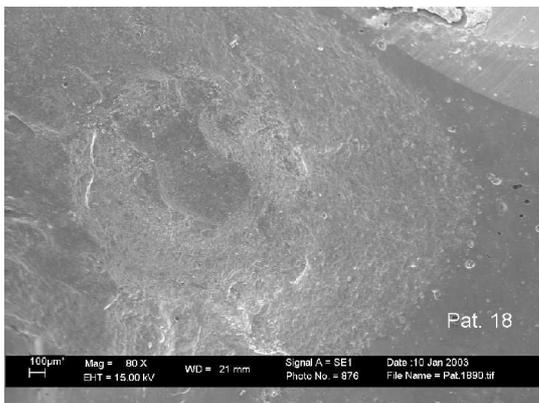
Rasterelektronenmikroskopisch war bei einer 80-fachen Vergrößerung der gesamte Bruchbereich mit angrenzender intakter Keramik erkennbar. Während die unbeschädigte Keramik dunkel und strukturlos erschien, wies sie im Bruchflächenbereich eine wolkige Struktur auf. Zentral wird deutlich die freiliegende Metalloberfläche sichtbar (Abb. 54, Bruchfläche, 80-fach). Die Abgrenzung Metall von Keramik erfolgte durch EDX-Analysen. Abb. 56 zeigt einen Linescan über die gesamte Bruchfläche, woraus ersichtlich wird, dass große Anteile des Metallgerüsts von Keramik bedeckt sind, da hauptsächlich das Element Silizium erscheint, Titan jedoch nur in geringerer Konzentration angezeigt wird. An

**Abb. 54** REM-Aufnahme des Frakturbereiches an Krone 16, 80-fach, zentral frei-liegendes Metallgerüst sichtbar

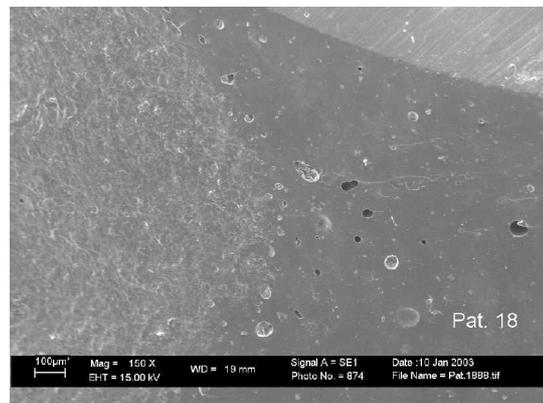
der Grenzfläche zur unbeschädigten Keramik fiel eine perlschnurartige Anordnung von Mikroporositäten auf (Abb. 55, 150-fach). Bei Betrachtung dieser Porositäten unter einer stärkeren Vergrößerung waren im Inneren unversinterte Keramikanteile erkennbar (Abb. 57, Mikroporosität mit Keramikanteilen, 5000-fach, Abb. 58, Durchmesser einer Mikropore).

**Abb. 55** Frakturrandbereich, 150-fach, perlschnurartige Aufreihung von Mikroporositäten, angrenzende intakte Keramik

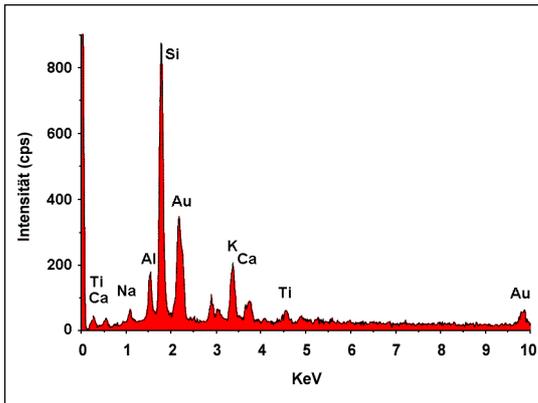
**Abb. 56** EDX-Analyse, Linescan über gesamten Frakturbereich

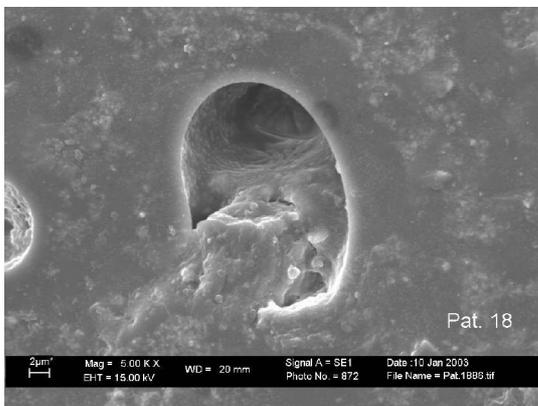
**Abb. 57** Mikropore mit nichtversinterten Keramikanteilen, 5000-fach

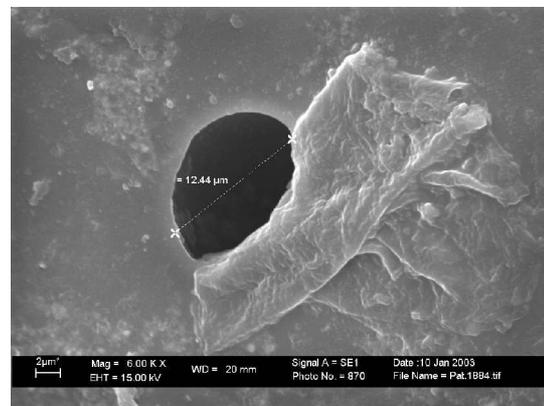
**Abb. 58** Durchmesser einer Mikropore, 6000-fach

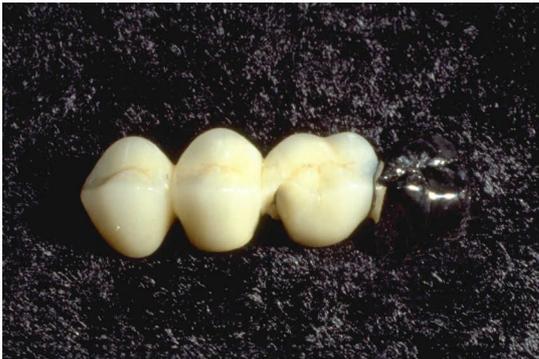
Die Beurteilung des beschädigten Brückengliedes gestaltete sich sowohl licht- als auch rasterelektronenmikroskopisch schwierig, da die Bruchfläche im Ap- proximalbereich lag und dadurch schwer einsehbar war. Spektrogramme zur Elementidentifizierung waren aufgrund einer zu geringen Zählrate (cps = counts per seconds) wenig aussagekräftig. Deshalb war die makroskopische Beurteilung in diesem Fall besonders wichtig (Tabelle 13, Abb. 59). Die Ergebnisse der makroskopisch getroffenen Charakterisierung der Keramikaussprengung konnten durch die lichtmikroskopische Betrachtung des Defektes, soweit möglich,

**Abb. 59** Brücke 14-17, beschädigte Keramikverblendung an Brückenglied 16

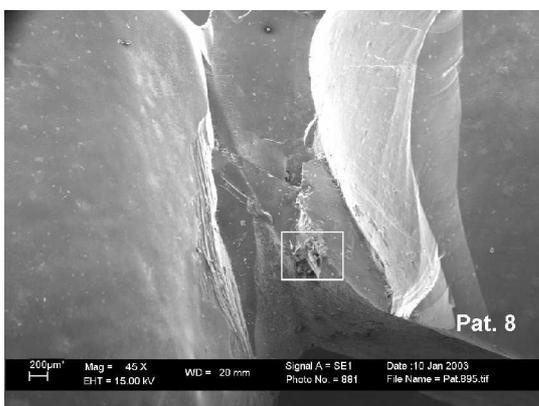
bestätigt werden. Auffallend war eine glatte und glänzende Bruchoberfläche. Hauptsächlich lag die Bruchzone innerhalb der Keramikverblendung. Lediglich im Zentrum war punktförmig das Metallgerüst sichtbar, was auf einen stabilen Titan-Keramik-Verbund schließen lässt. Im REM zeigten sich keine Auffälligkeiten (Abb. 60, REM-Aufnahme des Frakturbereiches, 45-fach; Abb. 61, Ausschnittvergrößerung 500-fach).

**Abb. 60** Keramikabplatzung im mesialen Bereich des Brückengliedes 16, Approximalbereich zum Pfeilerzahn 15, 45-fach

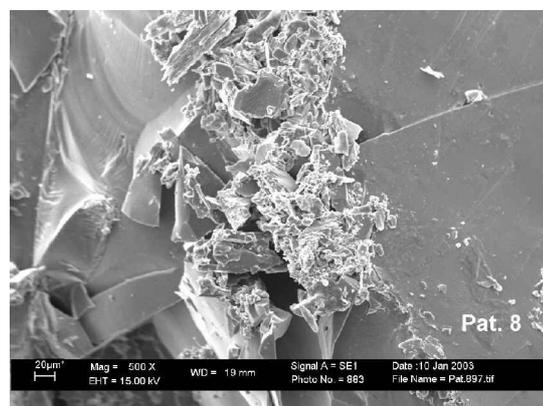
**Abb. 61** Ausschnittvergrößerung, 500-fach

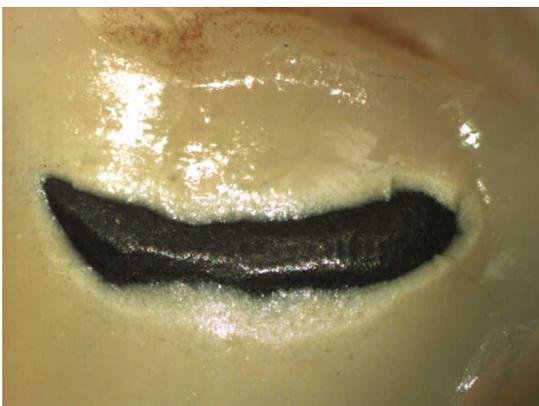
**Abb. 62** Lichtmikroskopische Aufnahme des Frakturbereiches am Brückenglied 14, Metalloxidschicht erkennbar

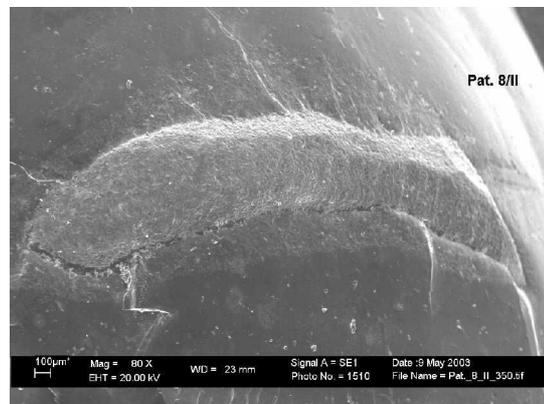
**Abb. 63** REM-Aufnahme des Frakturbereiches am Brückenglied 14, freiliegendes Metallgerüst als helle halbmondförmige Vorwölbung (Reliefumkehr) sichtbar, 80-fach

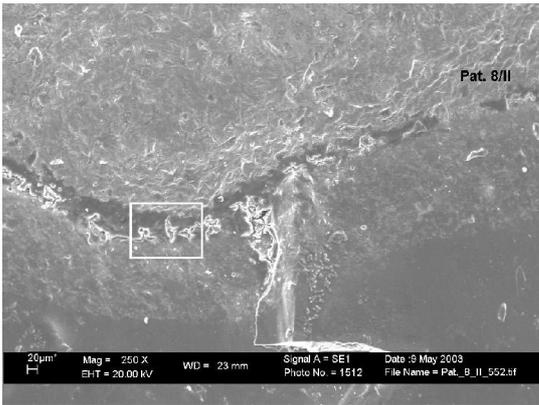
**Abb. 64** Bruchzone Übergang Metall - Keramik, 250-fach

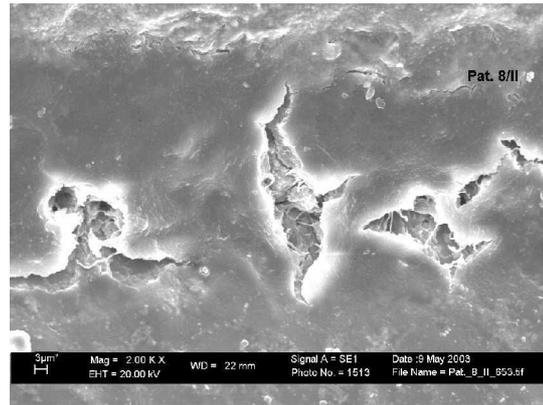
**Abb. 65** Ausschnittvergrößerung Verunreinigung, 2000-fach

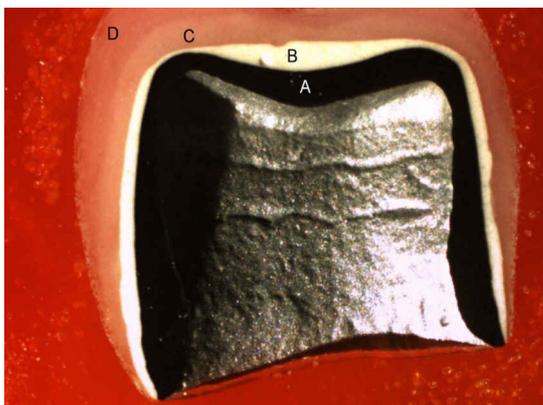
**Abb. 67** Testkrone im Lichtmikroskop, A - Gerüst, B - Opaker, C - Dentin, D - Schmelz

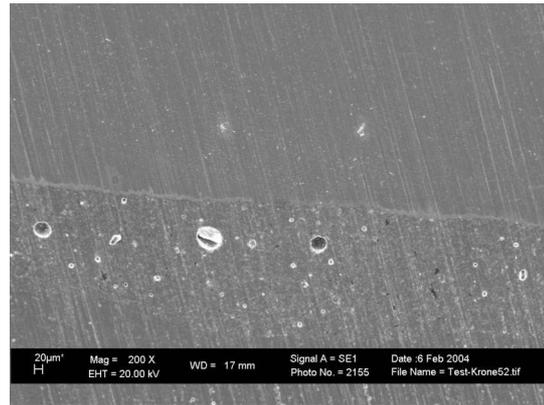
**Abb. 69** Testkrone, 200-fach, Legierung, Verbundzone und Opaker mit Poren

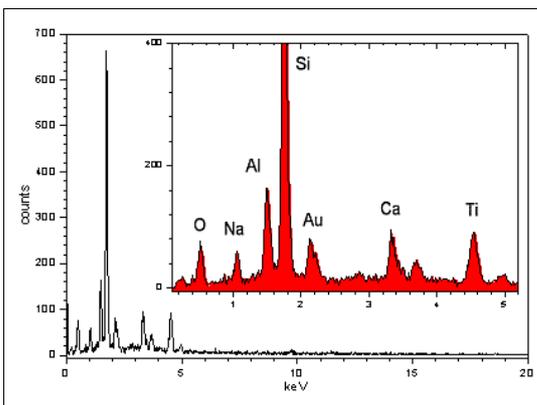
**Abb. 71** EDX-Spektrum Opaker, Stelle B in Abb. 70

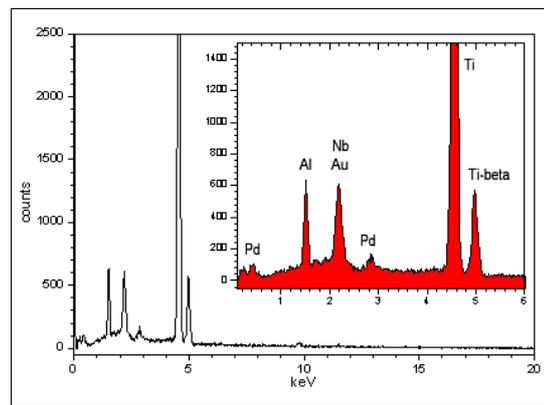
**Abb. 72** EDX-Spektrum TiAl6Nb7-Legierung, Stelle A in Abb. 70

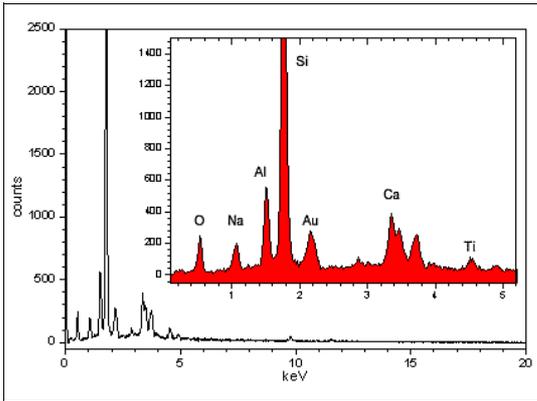
**Abb. 73** EDX-Spektrum Pore, Stelle C in Abb. 70

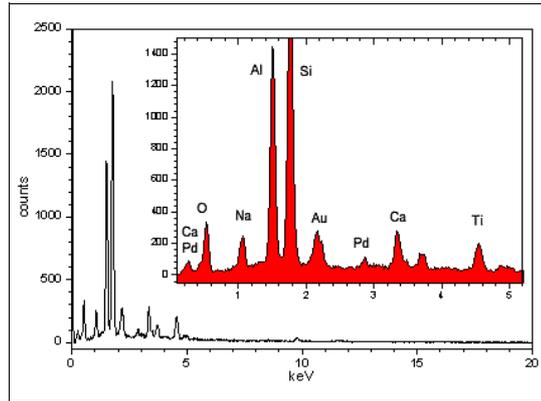
**Abb. 74** EDX-Spektrum Reaktionsschicht, Stelle D in Abb. 70

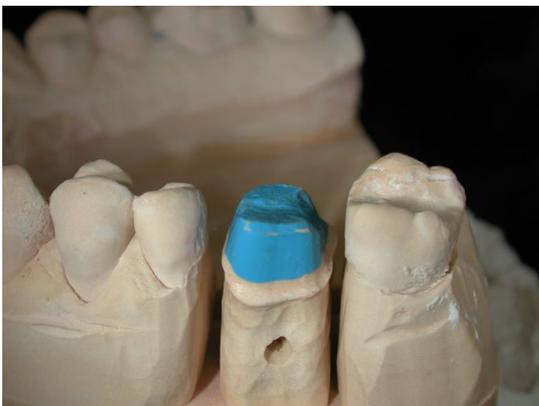
**Abb. 75** Stumpf, Krone 16, distal fehlende Aufbaufüllung

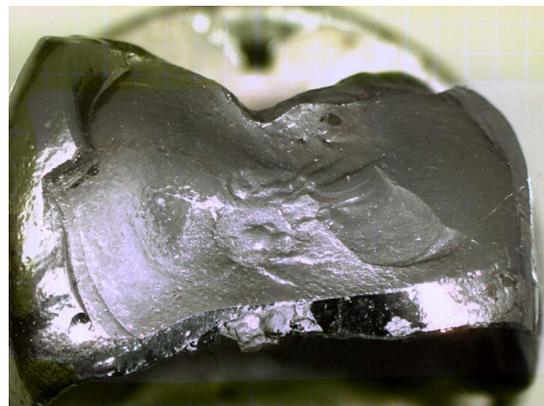
**Abb. 76** Krone 16, distale Kronenwand 3 Monate nach Eingliederung frakturiert
