**Xylophage Insekten und andere Verursacher von Schäden an
verbautem Araukarien- und Laubbaumholz**

Fallstudien an historischen Häusern in Rio Grande do Sul, Brasilien

Dissertation

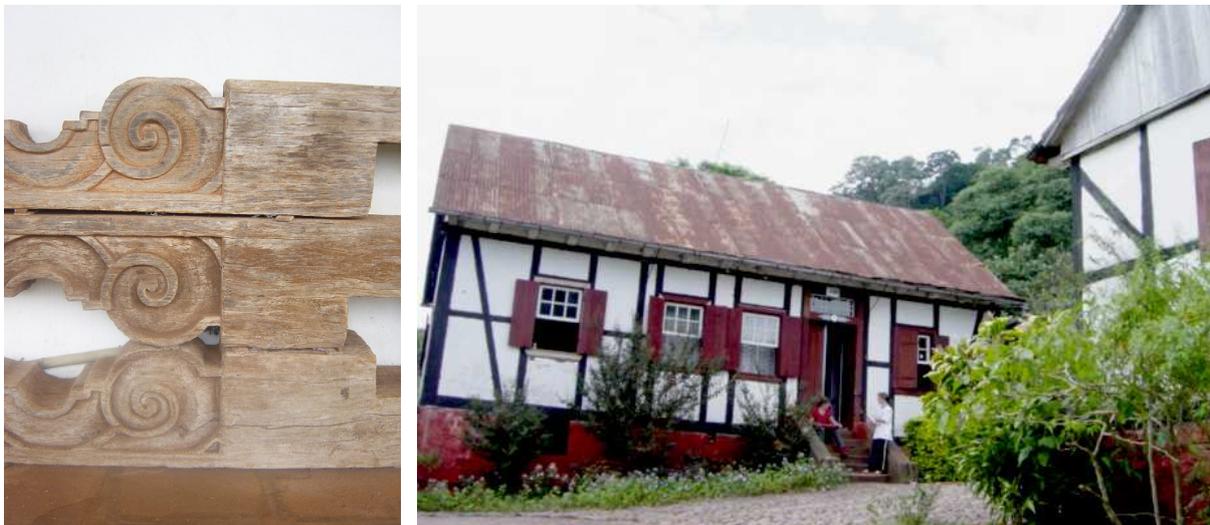
Abb. 8. Holzelemente aus der ehemaligen Kirche São Luiz Gonzaga, 1735 gebaut von Guarani-Indianern in einer Jesuiten-Reduktion. Region 4. Holz *Tabebuia* spec. (Ipê).

- Fachwerk (Abb. 9) und Blockbau
- Holzrahmenbau mit Verschalung (Abb. 9, 10, 12)
- Skelettbau verschalt, teils auf Keller (Abb. 11,)
- Kombiniertes Holzbau (Abb. 13)
- Mischbau, Steinhaus mit Holz kombiniert (Abb. 8)

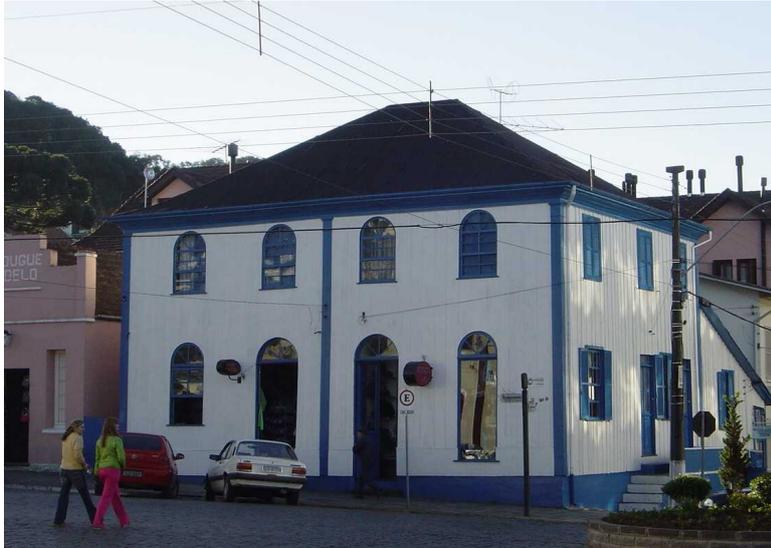
Abb. 10. Städtisches Wohn- und Geschäftshaus Grazziotin, um 1900 gebaut, Antônio Prado, Region 3. Holz Araukarie.

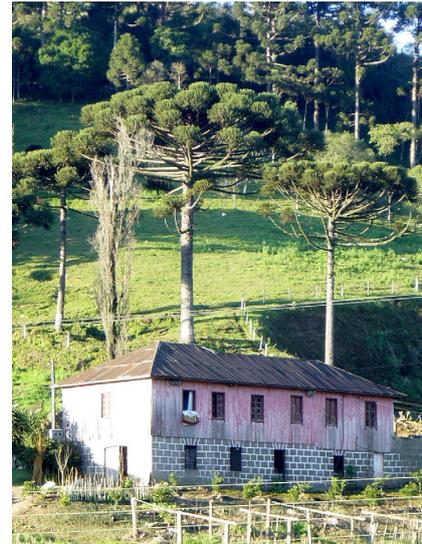
Abb. 11. Ländliches Weinbauernhaus mit Kellersockel, um 1930 gebaut. Dahinter Reste eines Araukarienwaldes. Caxias do Sul, Region 3. Holz Araukarie.

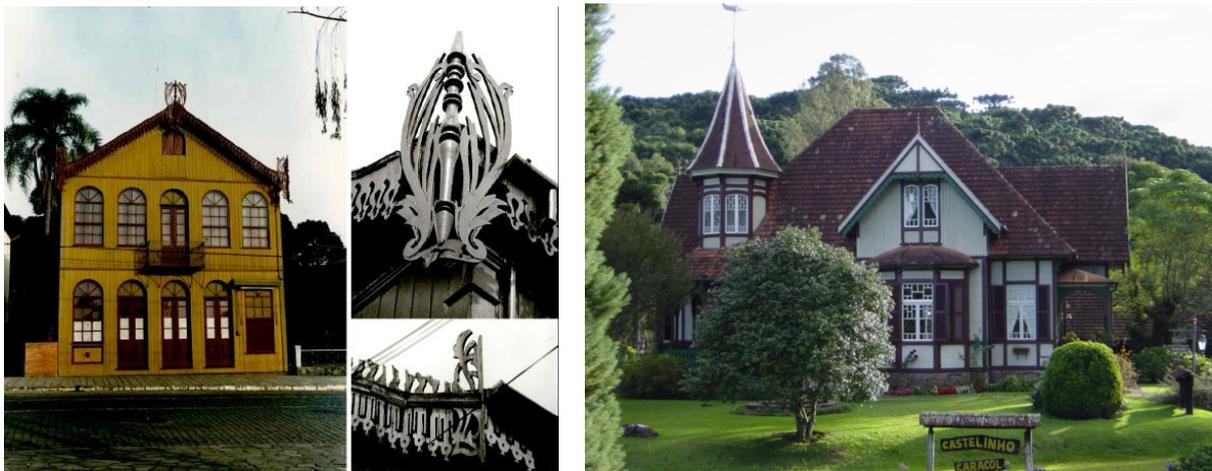
Abb. 12. Jugendstilhaus, Casa da Neni, mit Holzverzierungen, 1922 gebaut. Nationaldenkmal italienischer Architektur, Antônio Prado, Region 3. Holz Araukarie.

Abb. 13. Castelinho do Caracol, Fachwerk und Blockbau, 1910 gebaut. Canela, Region 1. Holz Araukarie. Ein technisch perfekt geplantes und ausgeführtes sowie bestens unterhaltenes Haus, fast ohne Holzschäden.

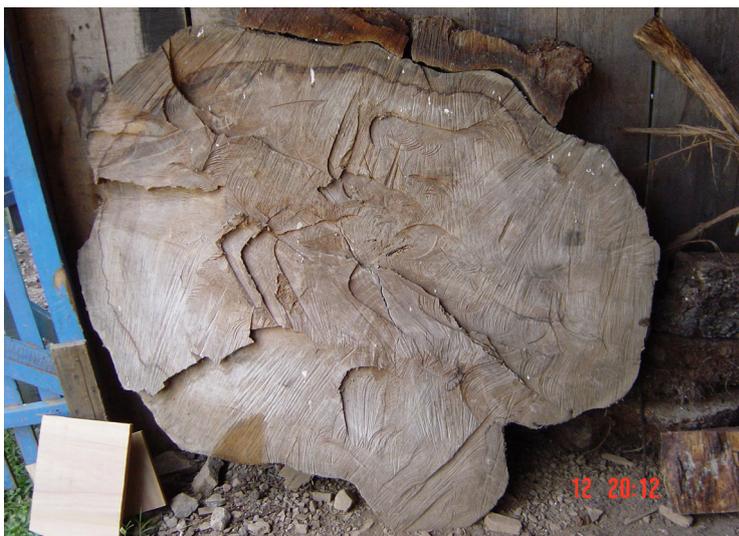
Abb. 16. Stammstück einer rd. 250 Jahre alten Araukarie, der Baum war 1986 umgestürzt.

Das Kernholz ist hell braun (Abb. 16), teilweise dunkelbraun, rot oder auch grün gestreift (Abb. 17). Der Splint gelblich bis gelblichbraun gefärbt und vom Kernholz nicht immer leicht unterscheidbar. Der Übergang vom Frühholz mit weitleumigen und dünnwandigen Tracheiden und starker Tüpfelung zum Spätholz mit kleinem Lumen, dickwandig mit weniger Tüpfelung, ist innerhalb der Zuwachszone wenig ausgeprägt (Abb. 18). Die Jahresringe sind fast nur auf frisch angeschnittenem Hirnholz durch ein schmales, dunkles Spätholzband wahrzunehmen. Am Licht dunkelt Araukarienh Holz nur schwach nach. Frisch gehobeltes Holz besitzt seidigen Glanz.

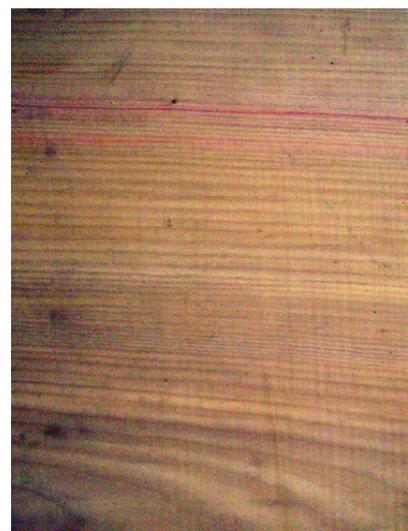
Abb. 17. Brett aus diesem Stamm. Kernholz hell, mit braunen und roten Streifen.

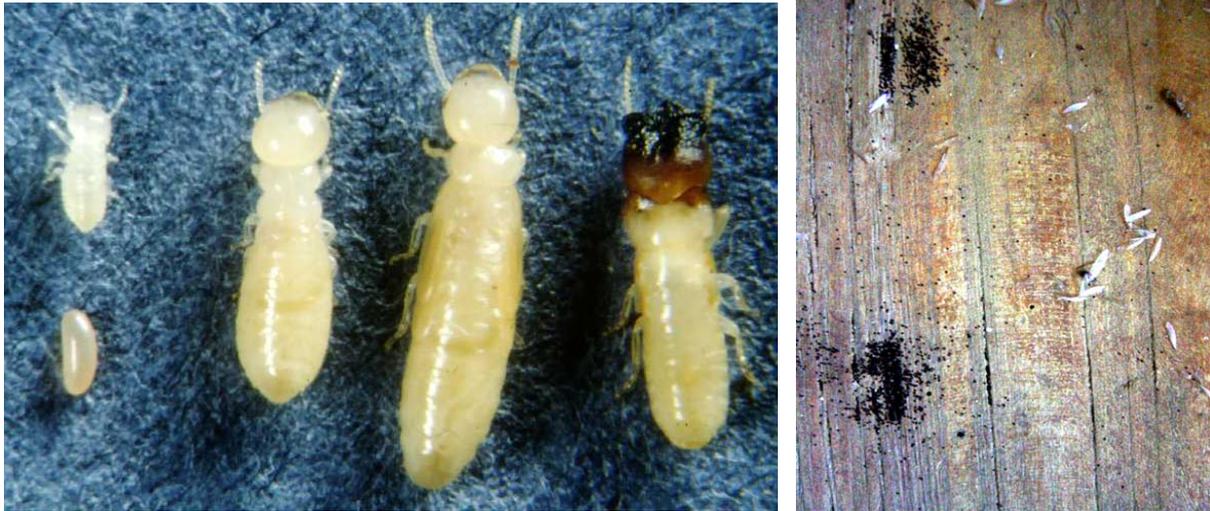
Abb. 21. Trockenholztermiten *Cryptotermes brevis* aus einem Labornest in der BAM Berlin. Die Kolonie habe ich vor vielen Jahren aus Rio Grande do Sul mitgebracht. Links unten ein Ei, darüber und in der Mitte verschiedene Larvenstadien, das größte ist ein Arbeiter. Rechts ein Soldat mit großem und sklerotisiertem braunem Kopf. Das Nest befand sich *Maclura tintorica* (Tajaúva-Holz) im Fachwerkhaus Schmidt im Stadtteil Alt-Hamburg, Novo Hamburgo. Photo BAM Berlin.

1. Trockenholztermiten, *Cryptotermes brevis* (Abb. 21)

Die xylophagen Arten aus der Familie Kalotermitidae leben in trockenem verbauten Holz mit niedrigem Feuchtigkeitsgehalt, gemessen habe ich 10 bis 20 % Holzfeuchte. Im Untersuchungsgebiet kommt *C. brevis* als einzige Art der Familie vor. Ich habe sie häufig in Bauten aus Araukarienh Holz gefunden. Im gleichen Haus können Hölzer an verschiedenen Stellen mit kleinen Nestern befallen sein.

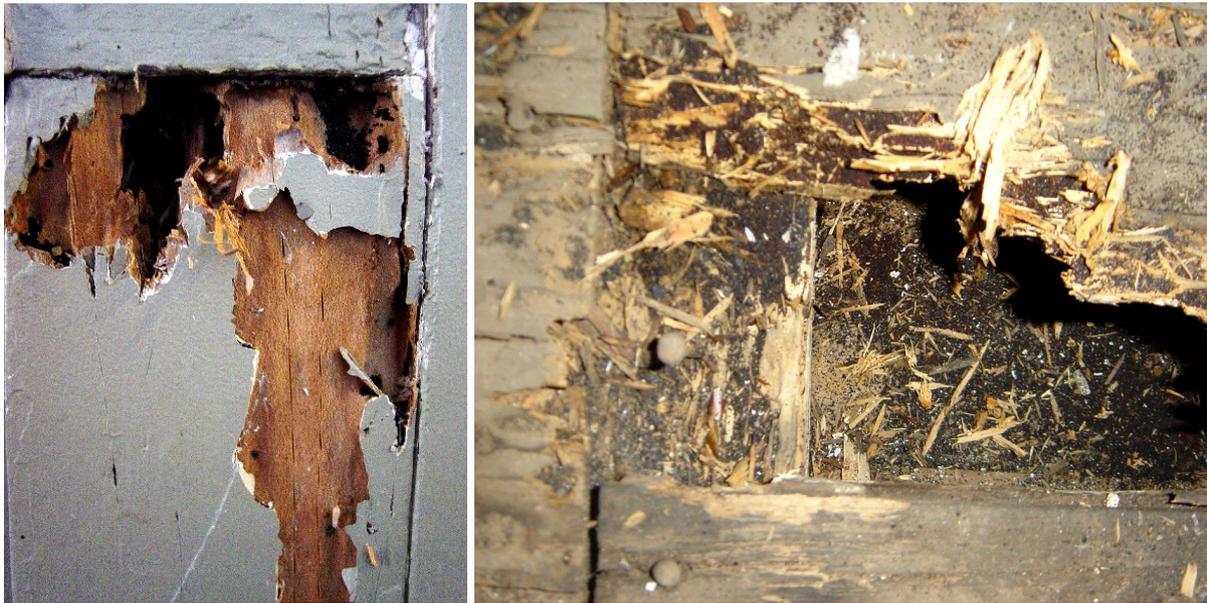
Abb. 23. Schädigung eines Araukarienpfostens im stark befallenen Haus Schiochetto, zerstörte Innenstrukturen freigelegt.

Abb. 24. Ausmaß der erheblichen Schäden im Fußboden des Dachgeschosses.

Für typische Schadbilder von *C. brevis* folgen einige Beispiele (Abb. 23, 24 und 25).

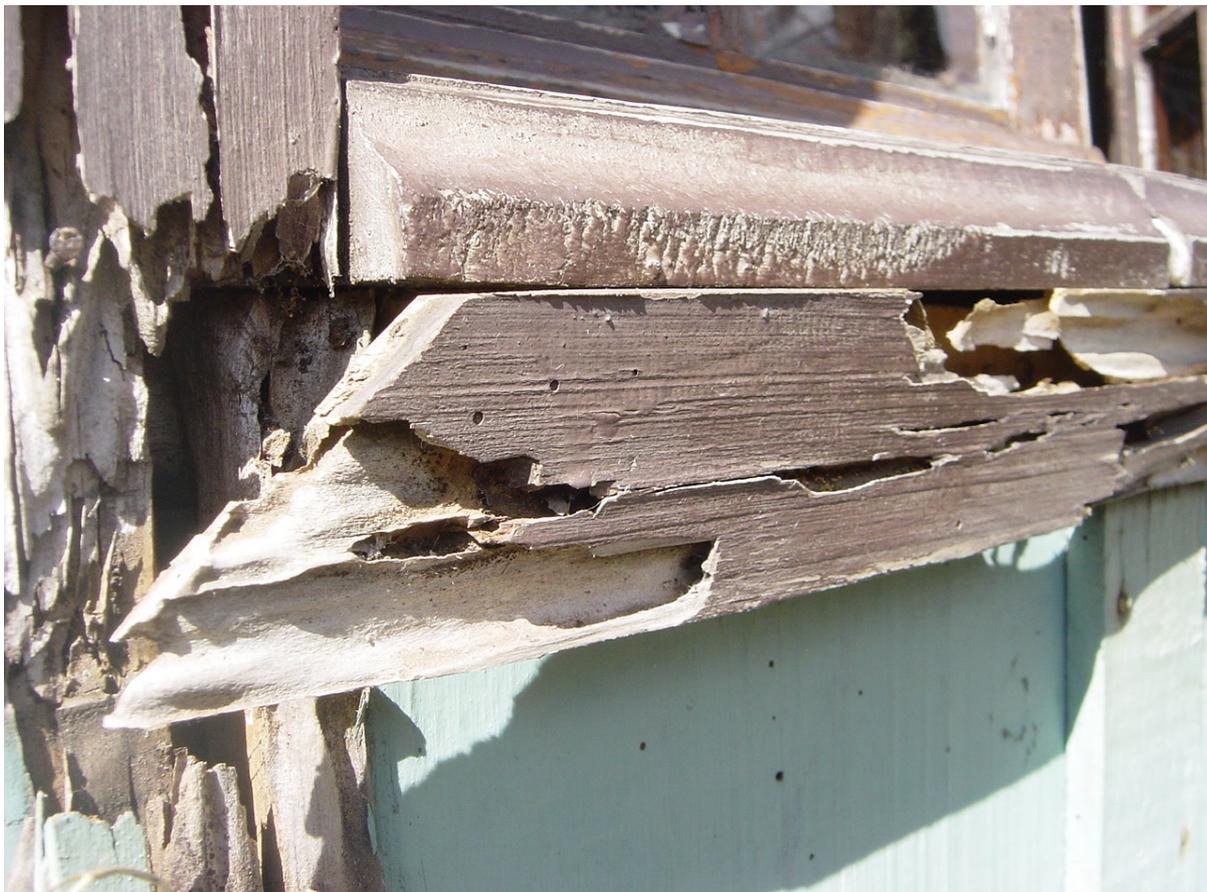
Abb. 25. Typischer Schaden an einem Fensterrahmen in einem ebenfalls stark befallenen Haus aus Araukarienholz in Muçum. Fensterholz unbestimmt.

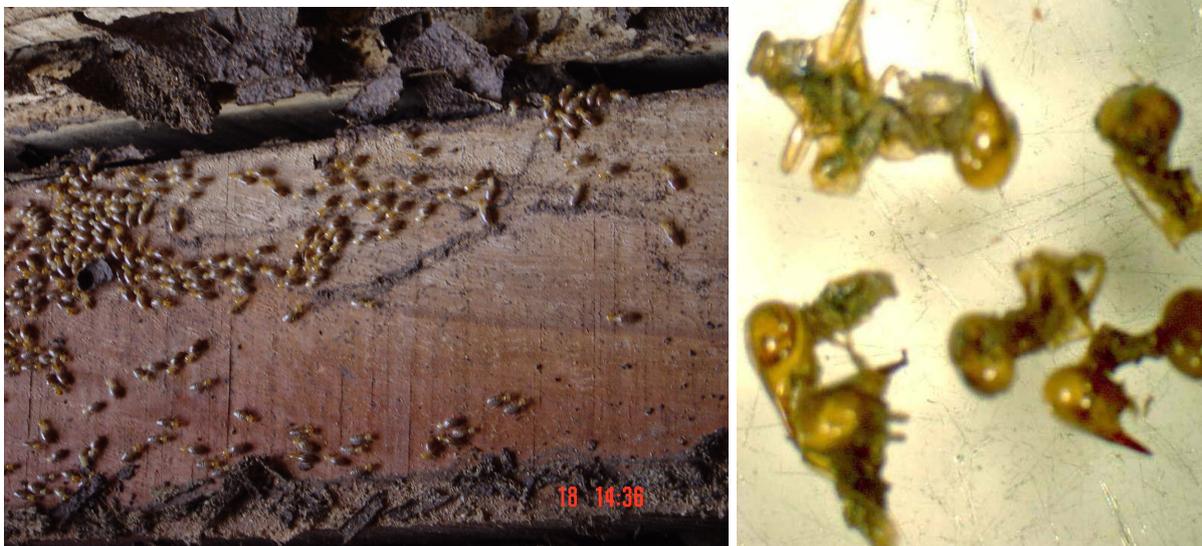
Abb. 26. Termitengang nach Eröffnung eines Tunnels in *Myrocarpus frondosus* (Cabreúva-Holz), Scheune Panke in Rio Pardo.

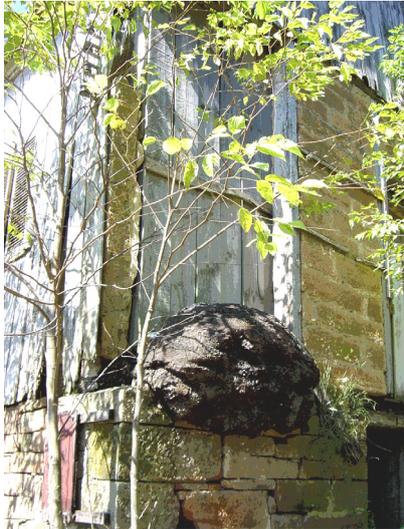
Abb. 28. Termitennest am Fachwerkhaus, am Wandteil (Schattenseite) aus *Araucaria angustifolia* (Pinheiro), mit Keller aus Steinen. Haus Bender in Boa Vista, Santa Cruz do Sul.

Ein typisches Beispiel von *N. aquilinus*-Befall ist das Haus Bender (Abb. 33) mit einem großen Nest (Abb. 30) in 1,20 m Höhe vom Boden auf der Südschattenseite einer Araukarienholzwand mit Balken auf einem Steinkeller (Abb. 28 und 29). Das Fachwerkhaus steht im ländlichen Bereich in der Nähe einer Sägerei. Ein ähnliches Befallsbild wies ein Haus im Teufelsloch auf (Abb. 34).

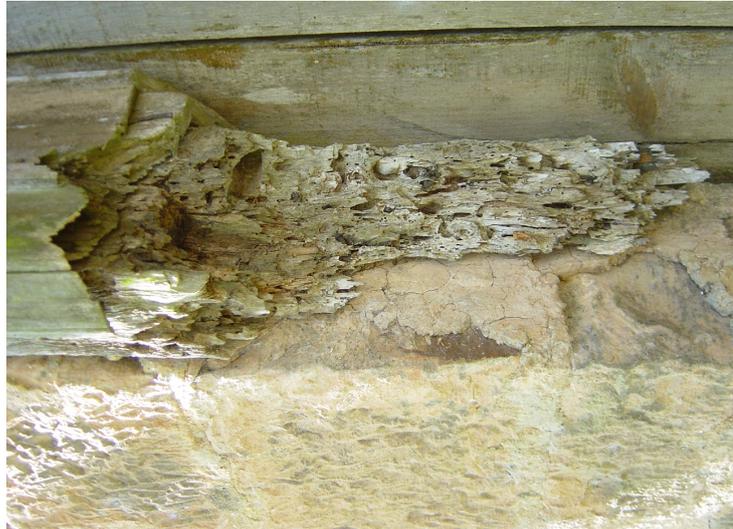
Abb. 29. Stark befallener Holzbalken in der Nähe des Termitennestes.

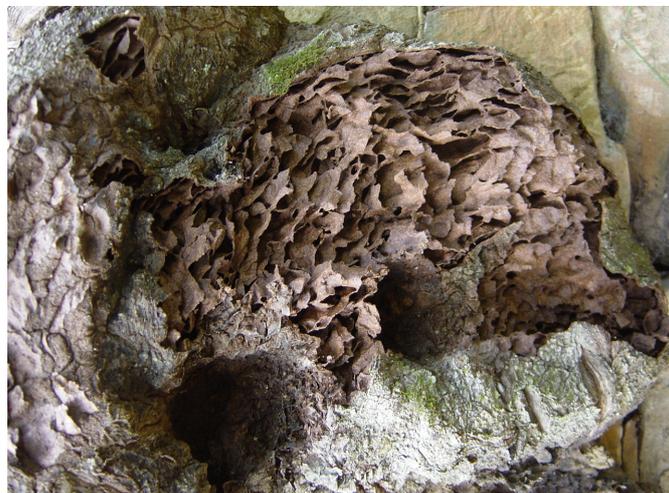
Abb. 30. Innenarchitektur eines eröffneten Kartonnestes (*Nasutitermes aquilinus*) in Boa Vista.

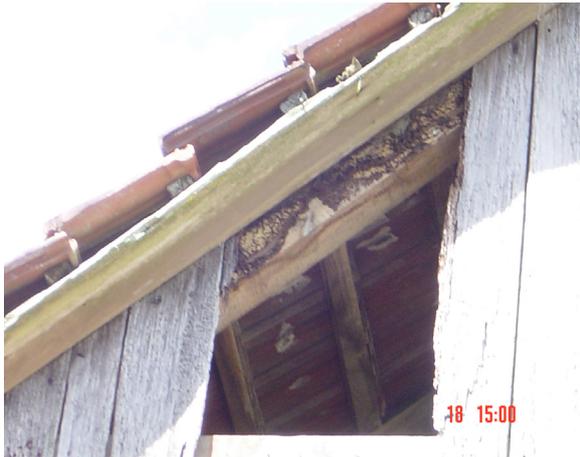
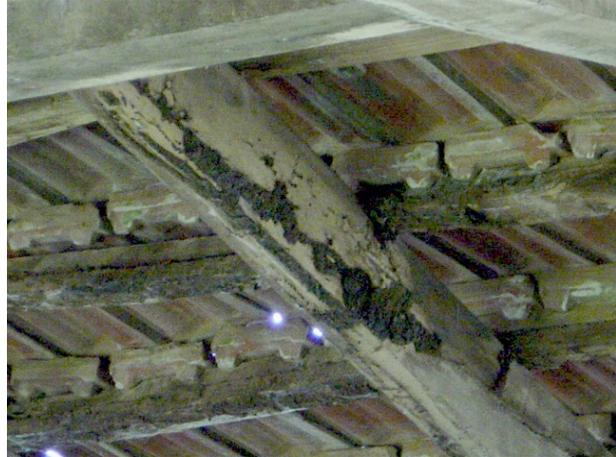
Abb. 31. Galerien von *Nasutitermes spec.* im Dachbereich der Scheune Panke.

Viele Termiten fand ich auch in der Scheune Panke (Abb. 31 und 32), Rio Pardiniho, Santa Cruz, einem ländlichen Gebiet, mit Bäumen auf dem Gelände einer ehemaligen Sägerei. Dieses Wirtschaftsgebäude enthält eine ganze Reihe verschiedener Hölzer, die zum Teil spezifischen Termiten-Befall aufweisen. Die tragende Konstruktion mit Ständern aus Hartholz wie *Apuleia leocarpa* (Grapia) ist oberflächlich befallen, auch verpilzt. Die Giebel-Verschalung aus Araukarienholz ist stark befallen. Im von Regenwasser feuchten Dachstuhl bestehen die Sparren aus *Ocotea spec.* (Canela), die Dachlatten aus *Erythrina spec.* (Corticiera) und die Bodenbretter aus *Cabraela canjerana* (Canjerana), *Ocotea puberula* (Canela branca) *Cryptocarya spec.*(Medang) - sind ebenfalls stark befallen. Bemerkenswert ist, dass Bauteile aus *Myrocarpus frondosus* (Cabriuva) und *Piptadenia rigida* (Angico) keinen Befall aufweisen. In der Scheune lagert Balkenwerk eines früheren Fachwerkhauses, dieses Material blieb ebenfalls unbefallen, obwohl einige Galerien darüber laufen.

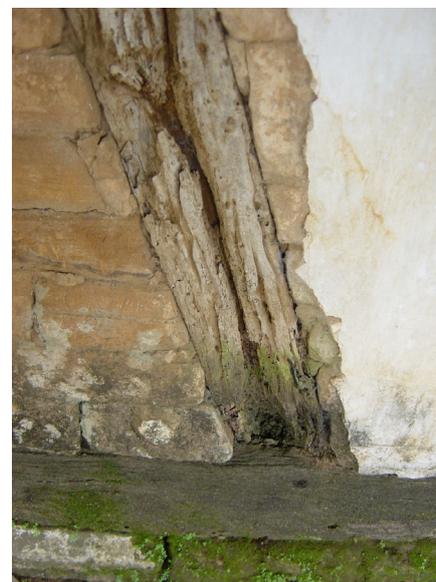
Abb. 34. Befall von Laubholzbalken und einer Schwelle aus *Cordia trichotoma* (Louro Freijó) in einem Fachwerkhaus im Dorf Teufelsloch bei Ivoti.

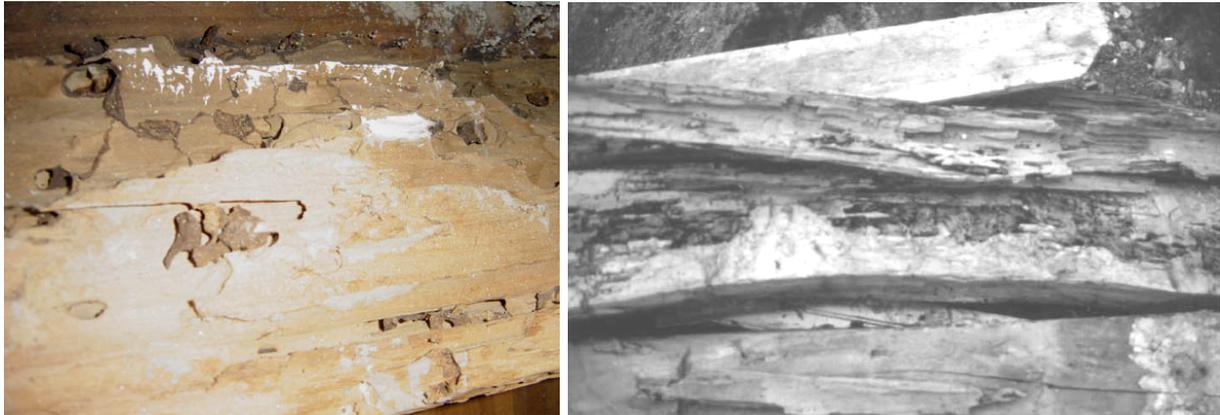
Abb. 35. *Cortaritermes fulviceps*-Befall eines Araukarienbalkens im Keller des Escritório Técnico, Antônio Prado.

Abb. 36. Nebennest an einem Ständer im Fachwerkbau Schmidt in Hamburgo Velho (Alt-Hamburg), Novo Hamburgo. Holz *Myrocarpus frondosus* (Cabreúva).

Termite werden typischerweise im Holzinne von Balken festgestellt, die einzelnen Befallsbereiche sind durch schmale Gänge verbunden. Nicht selten ist zusätzlich

Pilzbefall vorhanden. Der Kot ist der jeweiligen Holzfarbe ähnlich, obenauf liegen gewöhnlich helle Kugeln (Abb. 35-38).

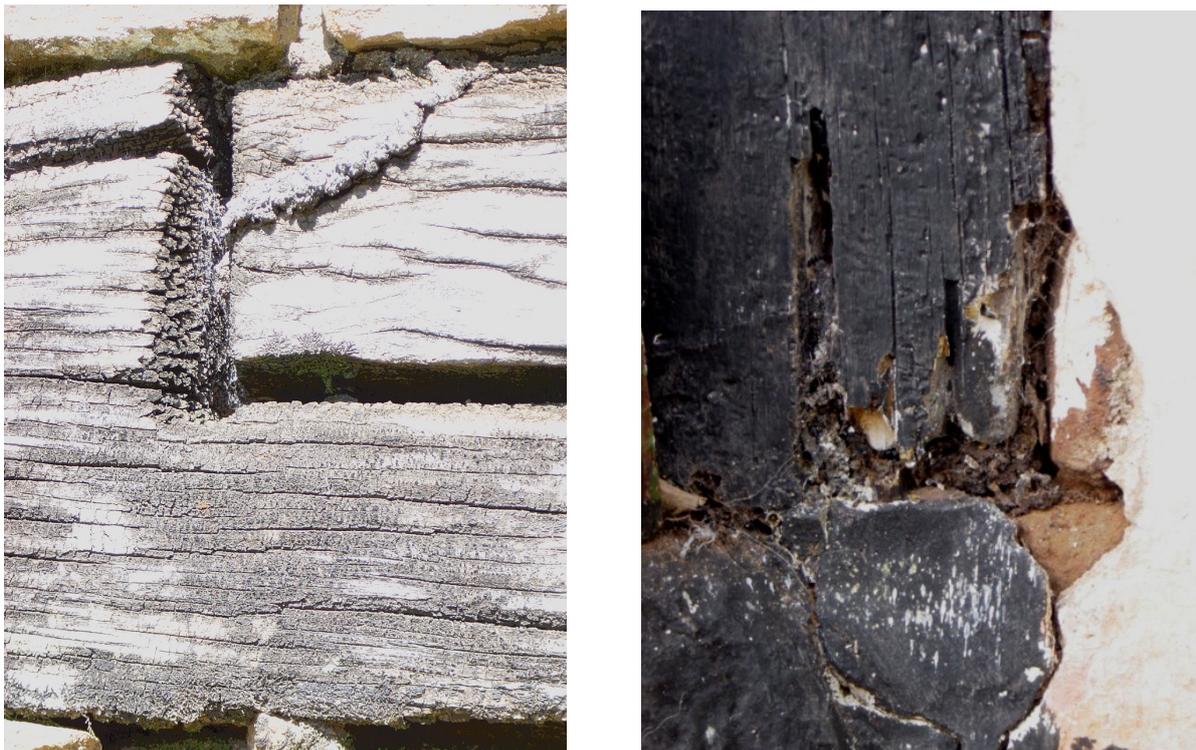
Abb. 37. Galerie von *Cortaritermes fulviceps* an der Schwelle eines Fachwerkhuses in Canela. Holz unbestimmt

Abb. 38. Innenfäule mit Termitennest an einem Ständer mit Schwelle, Fachwerkhaus Withölder in Westphalia. Holz *Parapiptadenia rigida* (Angico)

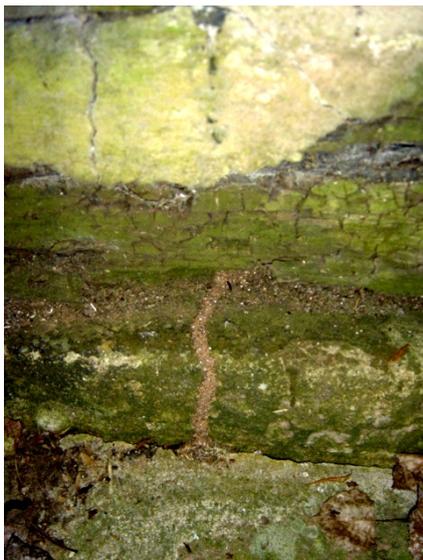
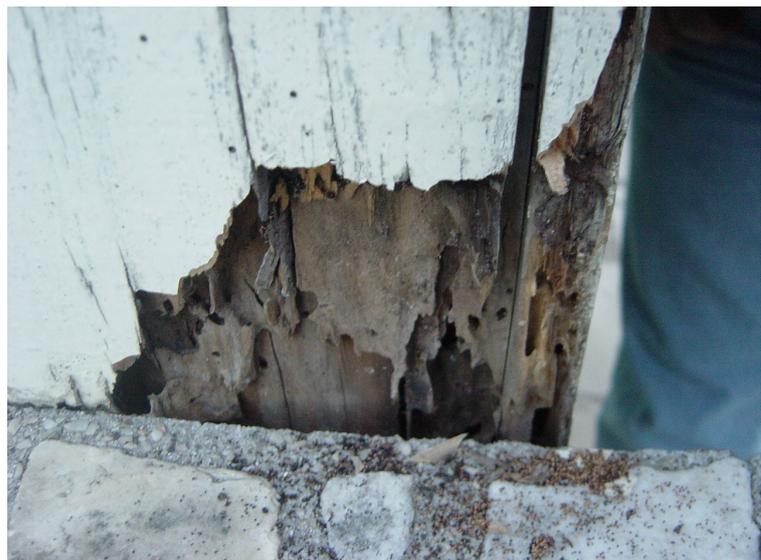
Abb. 39. Ins Haus führende Galerie von *Reticulitermes lucifugus*, außen mit rauher Oberfläche, innen glatt mit Erdkrumen. Fachwerkaus in Canela.

Abb. 40. Der dem Erdreich neben einer Mauer aufliegender Balken aus Araukarienh Holz ist stark zerfressen. Unterirdische Termiten, Art unbestimmt. Haus in Soledade.

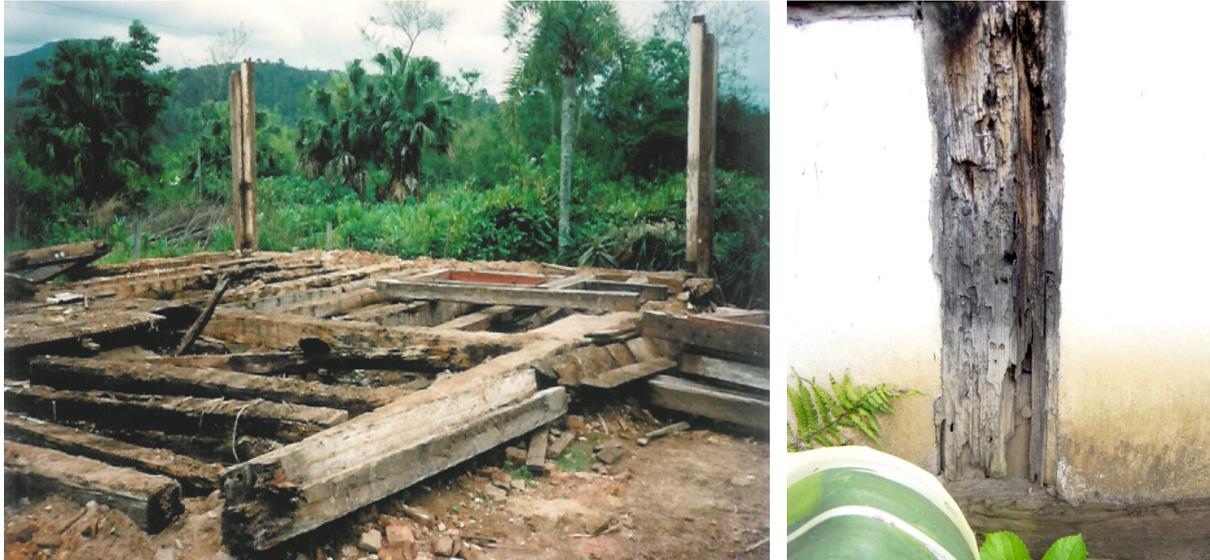
Abb. 41. Abbruch eines Fachwerkhauses in Igrejinha, im Fundamentbereich durch unterirdische Termiten weitgehend beschädigt. Das Haus wurde nach Reparaturen in der Nähe vom Castelinho wieder aufgebaut. Dort ging die Schädigung weiter.

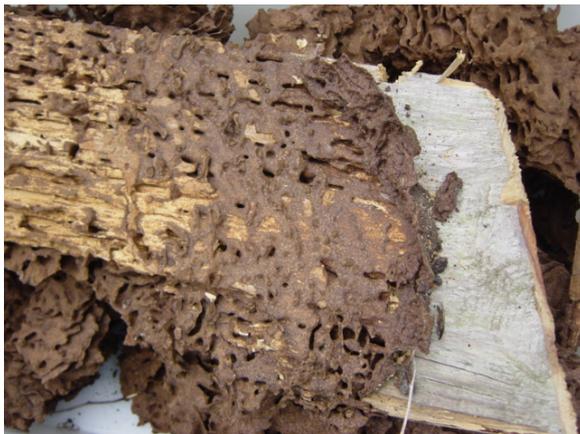
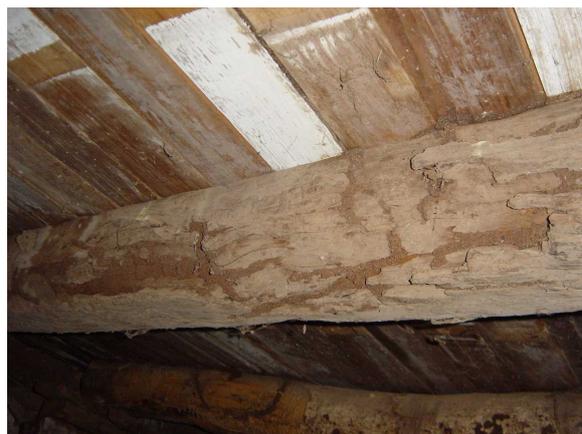
Abb. 43. Von *Nasutitermes aquilinus* befallenes Araukarienbrett in der Nähe eines Termitennestes. Haus Bender, Boa Vista, Santa Cruz do Sul.

Für diese Alternativen folgt je ein Beispiel. Vor allem Araukarienholz von jüngeren Bäumen zählt zu den stark befallenen Hölzern (Abb. 43), *Piptadenia rigida* (Angico) wird dagegen wenig geschädigt (Abb. 44).

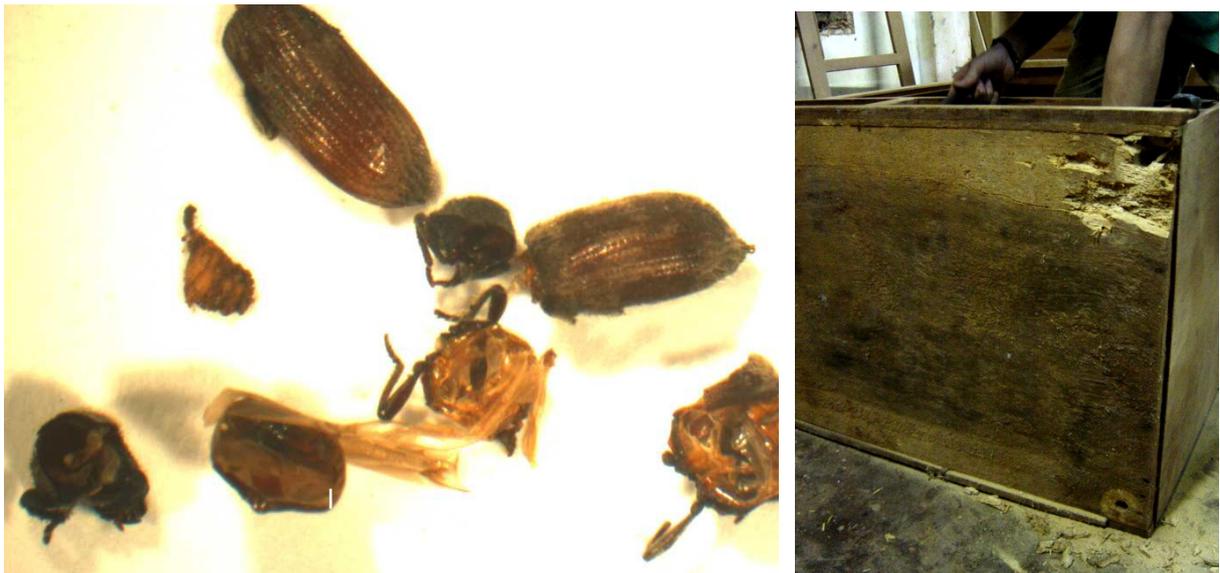
Abb. 48. Reste von Anobiiden-Käfern, entnommen an einer Innenwand aus Araukarienholz. Haus Cons, Flores da Cunha.

Abb. 49. *Anobium punctatum*, Hauptbefall am Splintanteil der Schrankwand, Brett aus einem großen Araukarienstamm. Auch das Kernholz ist befallen. Werkstatt und Fachwerkhaus Driemeyer, Teutonia.

Diese Art hat bei den geprüften Bauten die größten Schäden verursacht. Der Käfer ist 2,5 bis 5,0 mm lang und bräunlich gefärbt (Abb. 48). Die weißliche Larve ist 1 bis 6 mm lang und bauchseitig gekrümmt (Abb.46). Das Bohrmehl ist hell mit einseitig zugespitzten Kotpartikeln (Abb. 47). Befallunterschiede zwischen Früh- und Spätholz sind bei Nadelholz erkennbar (Abb. 49). Die Oberfläche stark befallener Hölzer wirkt „wie mit Schrot beschossen“. Die runden Schlupflöcher messen 1-2 mm. Das Material kann innen vollständig zersetzt und pulverisiert sein.

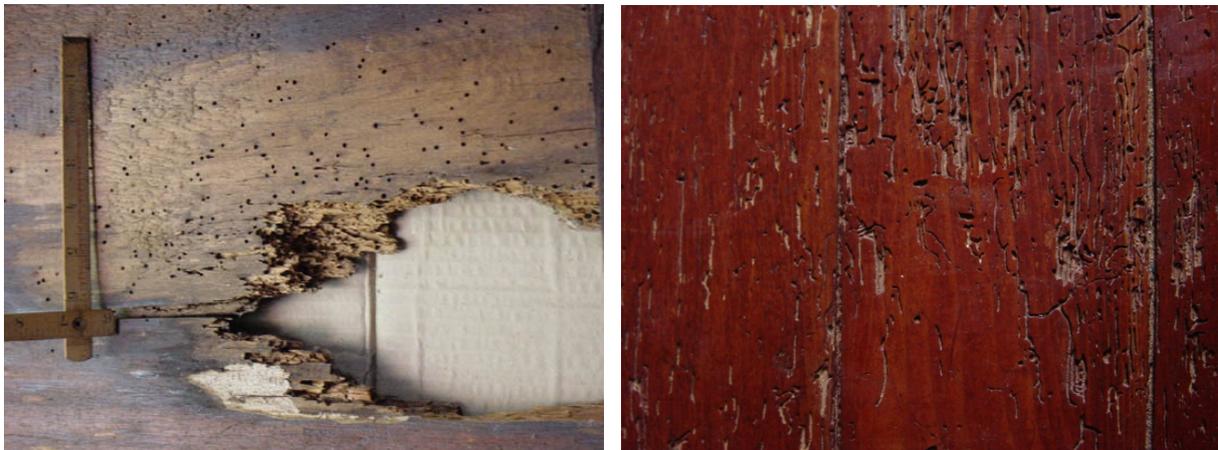
Abb. 50. *Nicobium hirtum* im Dachboden. Das Holz ist durch Pilzbefall vorgeschädigt und wirkt wie durchlöchert. Holz *Ocotea puberula* (Canela Pinho), Haus Fillipon, Monte Belo do Sul.

Abb. 51. Anobiidae, Fraßgänge im Fußboden (mit Wachs und Farbe behandelt) im Obergeschoss. Holz Araukarie, Haus Kroeff, São Francisco de Paula.

2. Moinho Riograndense, Passo Fundo (Abb. 51). Das ganze Gebäude ist aus Araukarienholz. Hoher Pilzbefall im 3. Obergeschoss in Treppennähe, wo auch *Anobium punctatum* und Trockenholztermiten nachgewiesen wurden.

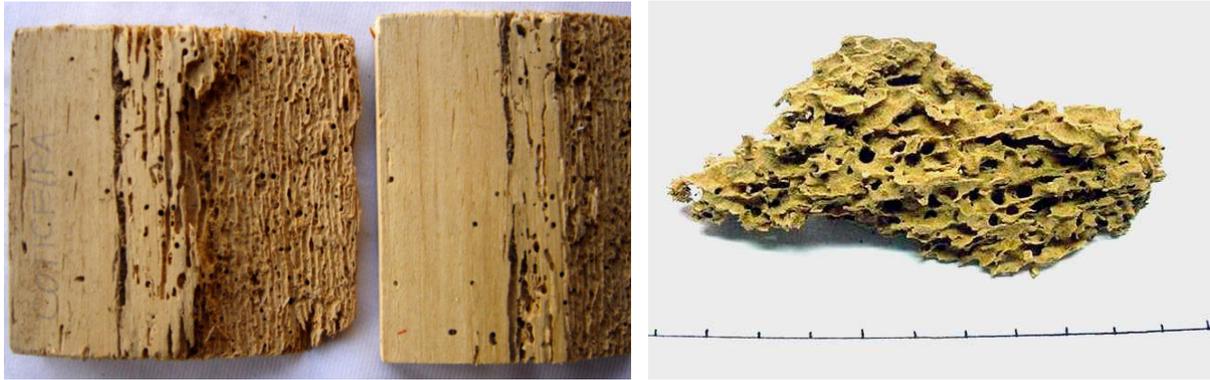
Abb. 52. *Xestobium* spec., Holzprobe mit schwammartiger Zerstörung durch Nagekäfer. Holz *Erytrina falcata* (Corticiera). Scheune Panke, Rio Pardiniho, Santa Cruz do Sul.

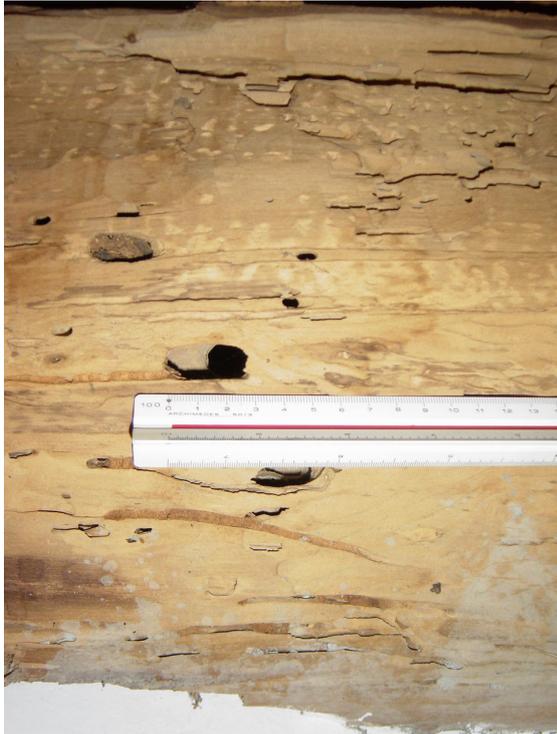
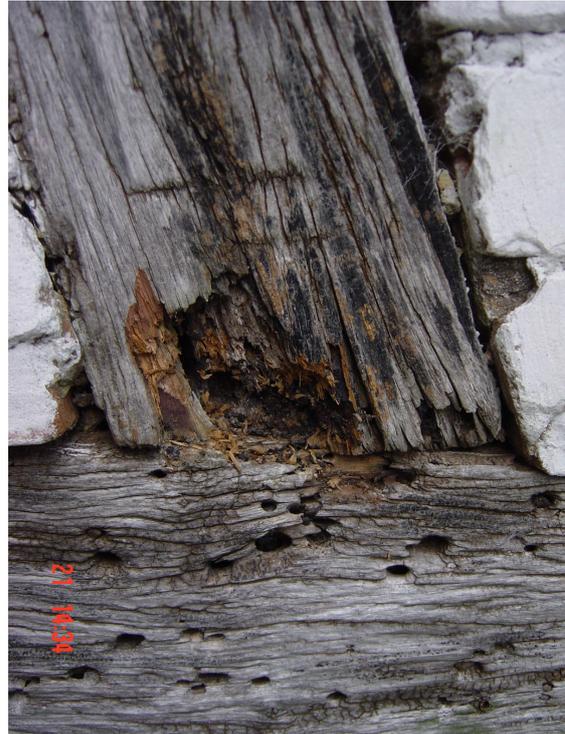
Abb. 54. *Hypotrupes bajulus*, Fundamentbalken aus Araukarienholz. Ungleichmäßige Bohrlöcher, ca. 28 mm, unten Pilzbefall. Museum, Antônio Prado.

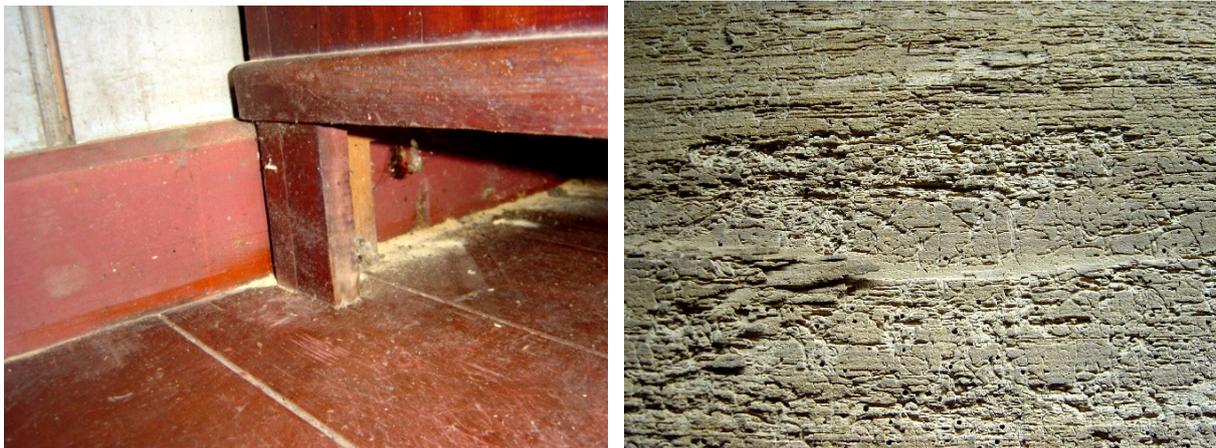
Abb. 56. *Lyctus* spec., feines Bohrmehl zwischen Wand und Holzbrett. Das Holz ist wie beschossen mit nadelartigen Fluglöchern. Araukarienholz. Haus Kroeff, São Francisco de Paula.

Abb. 57. *Lyctus brunneus*, Oberfläche des Holzes mit fest gestopftem feinem Bohrmehl an einem Balken. Laubholz unbestimmt. Escritório Técnico, Antônio Prado.

Die Hauptschadstellen befinden sich im Innenbereich, am Fußboden vom Schlafzimmer. Trockenholztermite sind im Haus auch vorhanden. Viele kleine Ausflugslöcher mit 1 bis 3 mm Durchmesser. Feines Bohrmehl (Abb. 56). Oberflächlich wie mit Schrot beschossen. Lockeres oder fest gestopft feines Bohrmehl, Splint anfällig. Eine papierdünne Außenschicht umhüllt den bisweilen pulverisierten Innenbereich.

Die Hauptschadstellen sind im Balken (Abb. 57 und 59) im Keller und in den Innenwänden, Fenstern und Türen. Das Dachgeschoss ist stark von Trockenholztermite der Art *Cryptotermus brevis* befallen. In Nachbarnhäusern wurde schon vor Jahren *Lyctus brunneus* nachgewiesen.

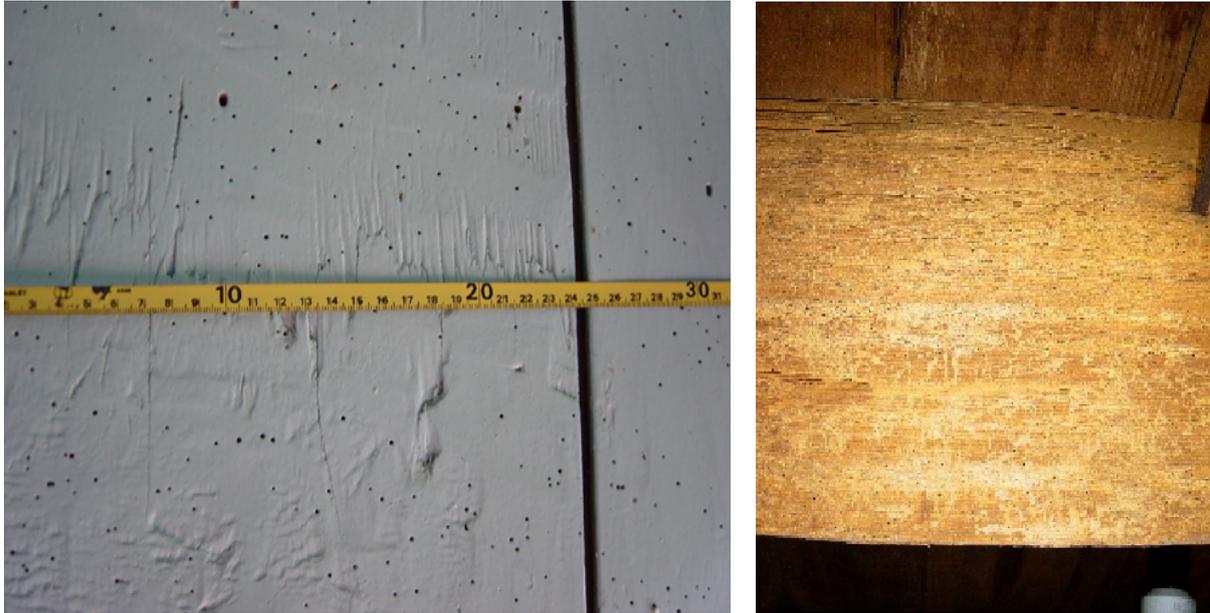
Abb. 58. *Lyctus brunneus*, Innenwand mit vielen kleinen Ausflugslöchern, bis 3 mm Durchmesser. Araukarienholz. Haus Cons, Flores da Cunha.

Abb.59. *Lyctus brunneus*, Fundamentbalken, dessen Oberfläche wie mit Schrot beschossen ist, mit fest gestopftem feinem Bohrmehl. Holz *Apidiosperma spec.* (Guatambú), Museum, Antônio Prado.

Der Schaden ist ähnlich bedeutend wie bei *A. punctatum*. Die Hölzer mit farbigem Kern (auch Nadelholz) sind meist nur im Splint angefallen. Die Oberfläche ist wie mit Schrot beschossen. Die Ausflugslöcher haben 1 bis 3 mm Durchmesser (Abb. 58). Durch diese kleinen Fraßlöcher werden Pulverhäufchen herausgepresst. Das Material ist talkumähnlich wie feines Bohrmehl, manchmal im Holz fest gestopft. Bei allen Schäden bleibt eine papierdünne Außenschicht, die den bisweilen

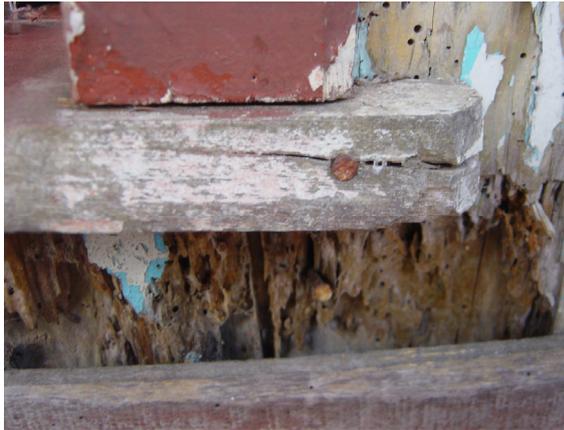
Abb. 60. Prachtkäfer, Holzprobe im Innenbereich durch den Holzbohrkäfer zerstört. Holz Araukarie, Stadthaus in Soledade

Die Bostrychidae ernähren sich hauptsächlich im Splint von Laubbäumen. Normalerweise befallen sie Hölzer im Trocknungsprozess, hauptsächlich in Sägereien. Sie werden im Holz eingeschleppt, das dann ohne Wiederbefall bleibt. Im Dachbereich sind vorwiegend Neubauten befallen, bei ergänzten Balken oder dort wo, noch keine trockenen Hölzer benutzt wurden. Die älteren Larvenstadien sind Anobiiden ähnlich. Das Fraßmehl ist talkumartig, ähnlich wie beim *Lyctus*, und die Käfer haben eine Länge von 1 bis 3 mm, walzenförmig mit Halsschild als Kapuze. Die Eiablage ist meist dicht neben alten Fluglöchern im Holzinnern oder in Rindenritzen. Sie befallen auch harte Laubhölzer (Abb. 61) und gelegentlich Araukarienholz (Abb. 60).

Befall im Splint, oberflächlich wie mit Schrot beschossen, papierdünne Außenschicht umhüllt den bisweilen pulverisierten Innenbereich. Lockeres oder häufiger fest gestopftes feines Bohrmehl, meist ohne die variablen, schnell zerfallenden Kotpartikel.

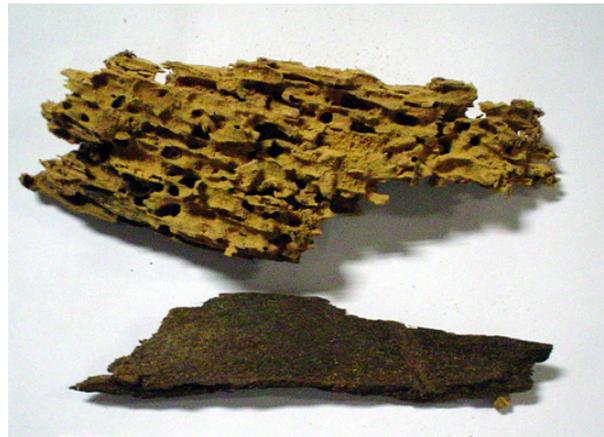
Abb. 61. *Bostrychus capucinus*, total zerstörte Holzprobe aus dem gleichen Haus mit talkumartigem Bohrmehl. Laubholz unbestimmt.

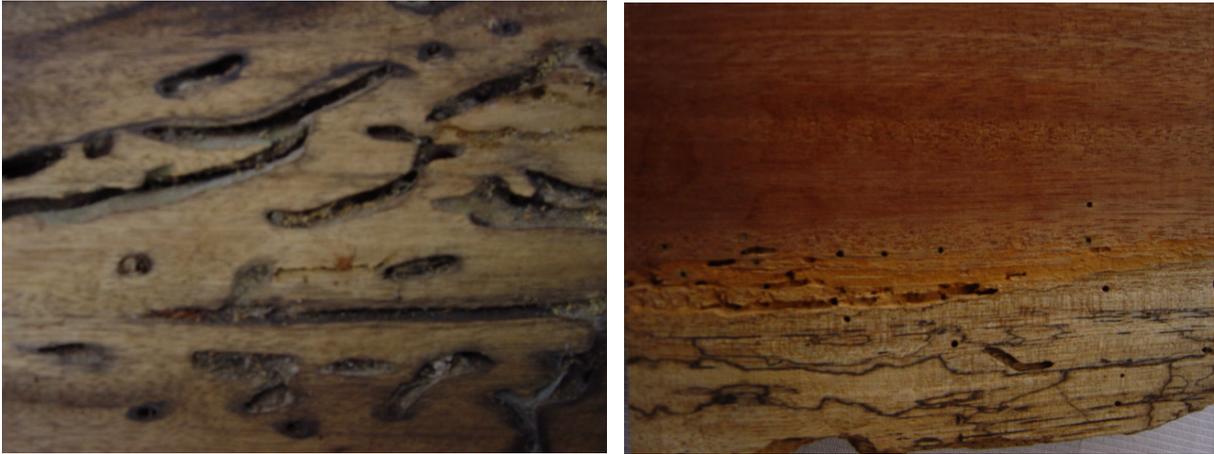
Abb. 62. *Xyloterus* spec. Gabelgangsystem, schwarz gefärbt. Fest gestopftes Bohrmehl. Holz *Ocotea puberula* (Canela preta), Scheune Panke, Rio Pardiniho, Santa Cruz do Sul.

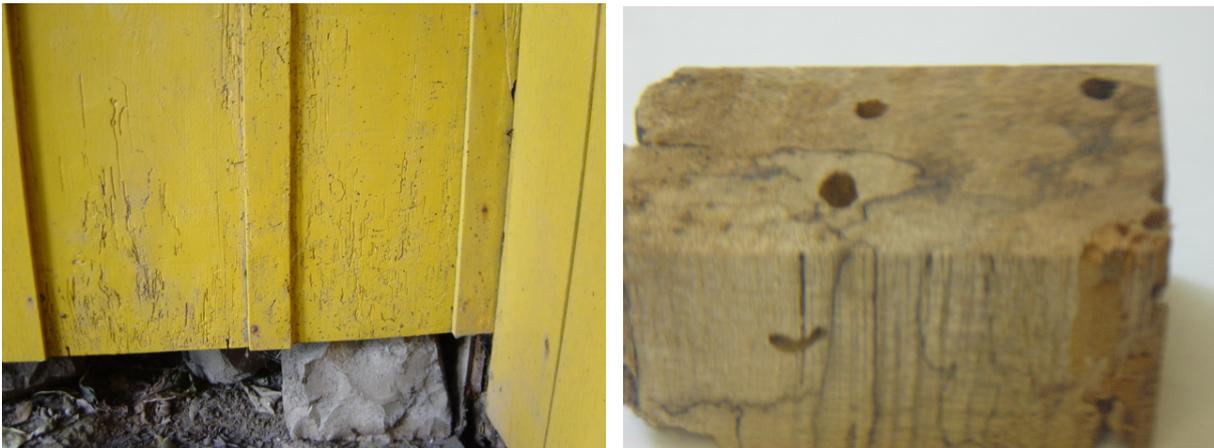
Abb. 64. *Xyloterus* spec. Gangsystem an der Holzoberfläche. Flecken im Holz mit Pilzen assoziiert. Vor einigen Jahren bei einer Sanierung ausgewechselte Fassadenbretter aus Araukarie. Casa da Neni, Antônio Prado.

Abb. 65. *Xyleborus dispar*, Holzprobe stark verpilzt mit gefärbten Käfergängen in axialer Richtung. Verfärbung verursacht von Ambrosiapilzen. Moinho Colognese, Ilópolis.

Ähnliche Beispiele betreffen weitere Bauten in Antônio Prado, Ilópolis und Flores de Cunha (Abb. 64, 65, 66).

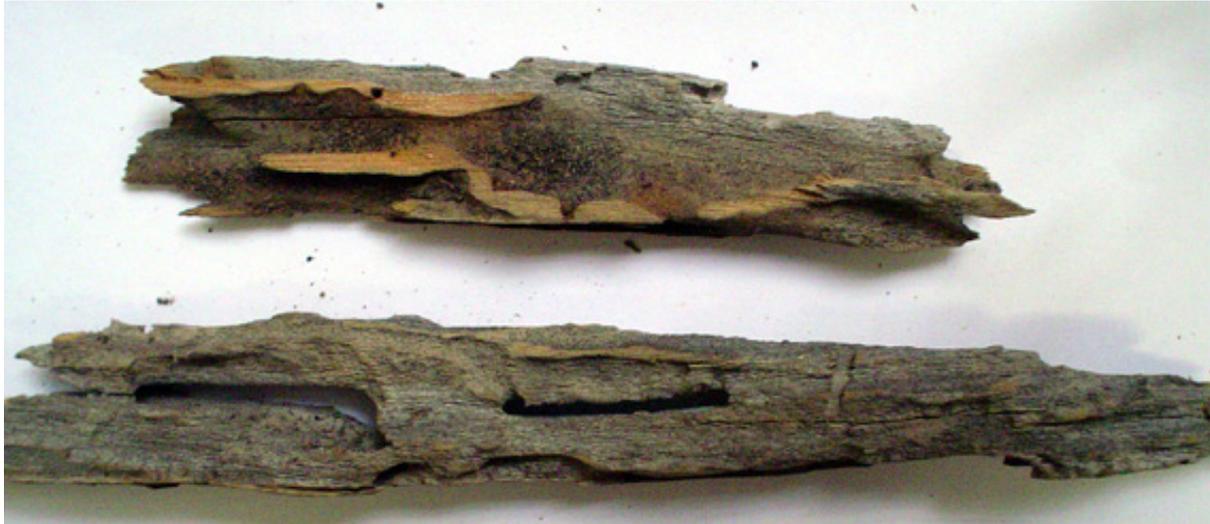
Abb. 66. *Xyloterus lineatus*, Teil eines berindeten Balkens mit dunkel verfärbten Hakengängen. Das feuchte Araukarien-Holz weist Pilzbefall auf. Haus Cons, Flores da Cunha.

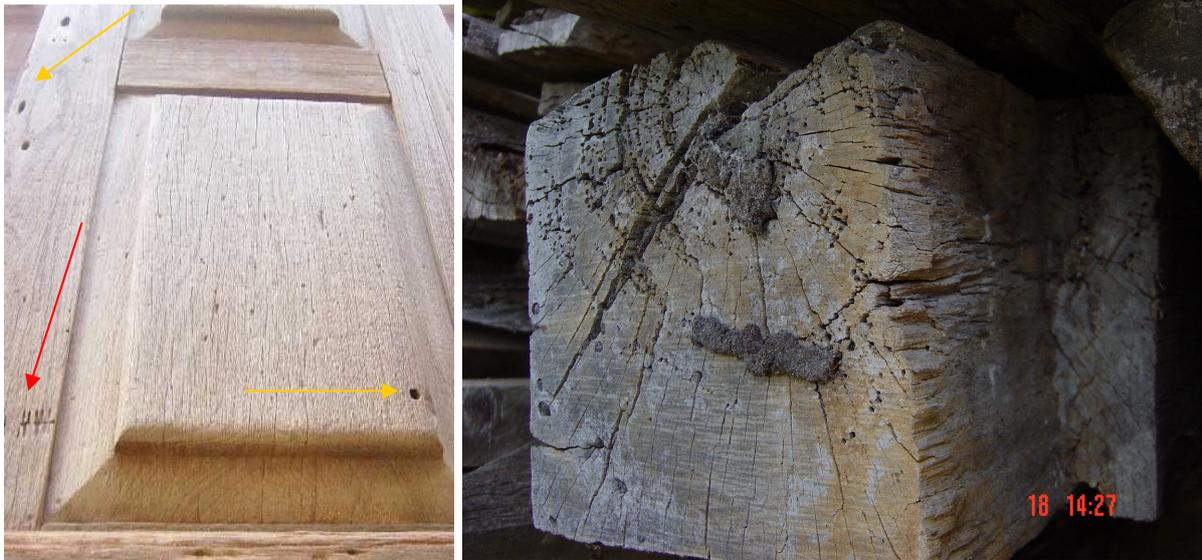
Abb. 67. Platypodidae (*Platypus* spec.), Leitergänge (roter Pfeil). Grosse runde Bohrlöcher (gelber Pfeil) im Kernholz von *Cedrela fissilis* (Cedro) in der Tür, Mühle Colognese, Ilópolis.

Abb. 68. *Platypus cylindrus*, genagte radiäre Eingangsröhre bis ca. 6 cm Durchmesser. Gegabelte Brutgänge meist in der Jahresringzone. Kernholz von *Piptadenia rigida* (Angico). Fachwerkhaus Panke, Rio Pardiniho, Santa Cruz do Sul.

1. Moinho Colognese, Ilópolis. Holz *Cedrela fissilis* (Cedro), Kernholz. Leitergang an der Türseite (Abb. 67). Pilzbefall im Holzinnen und holzverfärbende Pilze an der Oberfläche. Andere Insekten: Trockenholztermiten, Anobiidae, Ameisen und Wespen sind im Gebäude vorhanden.
2. Fachwerkhaus Panke, Rio Pardo. Befall von Kernholz einer Laubbaumart (Abb. 68).

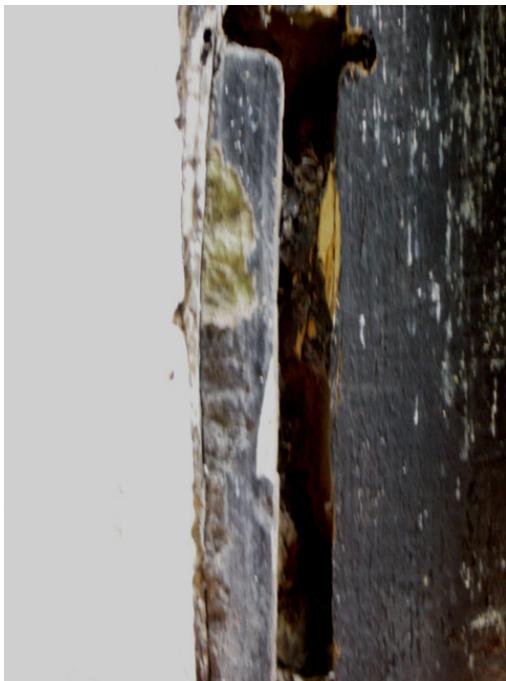
Abb. 69. *Attagenus* spec., Larve im Riss an einem Pfosten neben der Eingangstür zur alten Fachwerkküche. Holz *Cordia trichotoma* (Louro), Haus Withölder, Westfalia.

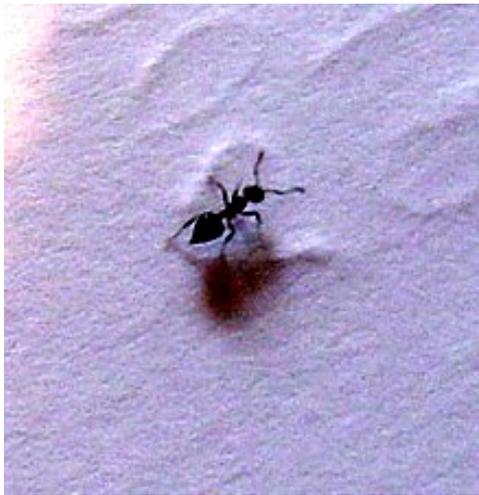
Abb. 71. *Crematogaster* spec., in Araukarienholz, Haus IBAMA, Ilópolis.

Bevorzugt wird oft das weiche Frühholz von Laubbaumarten, wobei die Aushöhlung zwischen den Jahresringen erfolgt (Abb. 72). Dabei bleibt das Spätholz lamellenartig stehen. Nicht selten wird durch Pilzbefall vorgeschädigtes Holz ausgeräumt. Zu Satellitennestern können in Bauten die Ameisenstraßen bis in den Dachstuhl führen. Die holzbewohnenden Ameisen können beträchtliche Schäden an verbautem Holz anrichten, auch an Araukarienholz (Abb. 71, 73 und 74).

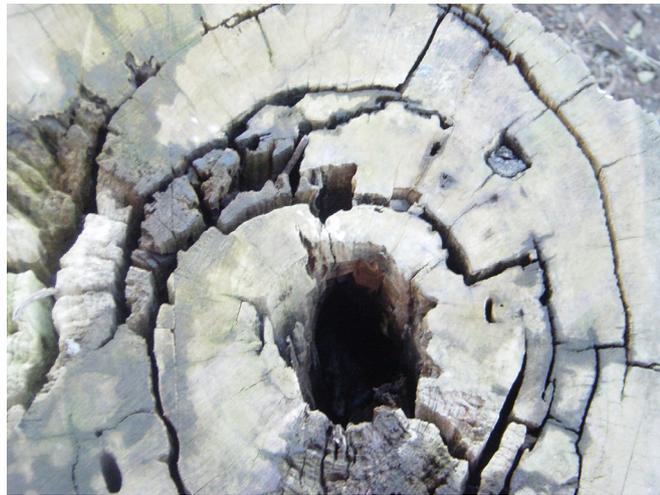
Abb. 72. Starke Aushöhlung des Frühholzes, die Jahresringe aus Spätholz blieben stehen. Laubholz, Geschäftshaus in der Stadt, Ilópolis.

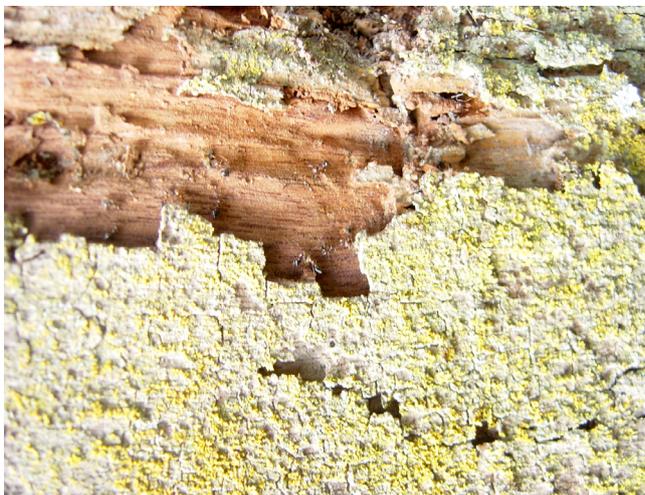
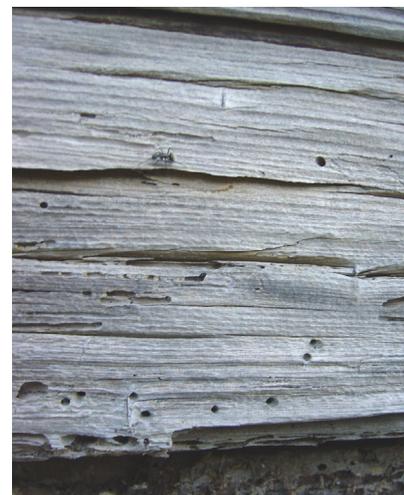
Abb. 73. *Crematogaster* spec. Durch Pilz zuvor geschädigtes Araukarienholz stark von Ameisen zerfressen. Haus Frizon, Ilópolis.
