**Xylophage Insekten und andere Verursacher von Schäden an
verbautem Araukarien- und Laubbaumholz**

Fallstudien an historischen Häusern in Rio Grande do Sul, Brasilien

Dissertation

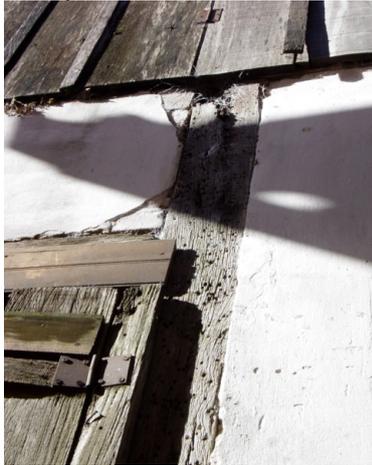
Abb. 75. *Xylocopa* spec. Viele Fluglöcher in einem Ständer. Holz Angico (*Piptadenia rigida*). Fachwerkhaus Krüger-Becker, Rio Pardiniho, Santa Cruz do Sul.

Holzbienen minieren vor allem in weichem Holz, gern auch in durch Verpilzung bereits teilweise vermoderten Stücken. Sie legen Neströhren von wenigen cm Durchmesser mit einigen aufgereihten Brutzellen an. Bei kolonialen Arten sind oft mehrere Nester nahebei zu finden. In verbaute Holz können sie tragende Teile schwächen. Die Fluglöcher sind oft leicht oval und messen meist 1 – 2 cm (Abb. 75).

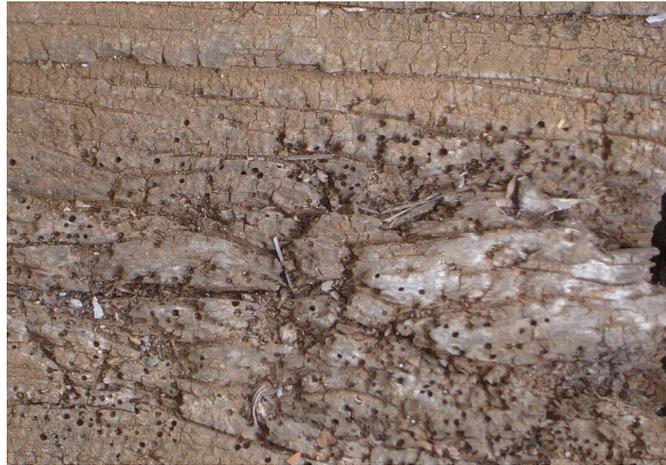
Abb. 76. Wespenbefall. Art unbestimmt. Begrenzt auf den Kernbereich eines alten Stammes, mit Pilzbefall assoziiert. Holz Angico (*Piptadenia rigida*). Altes Fachwerkhaus Panke, Rio Pardiniho, Santa Cruz do Sul.

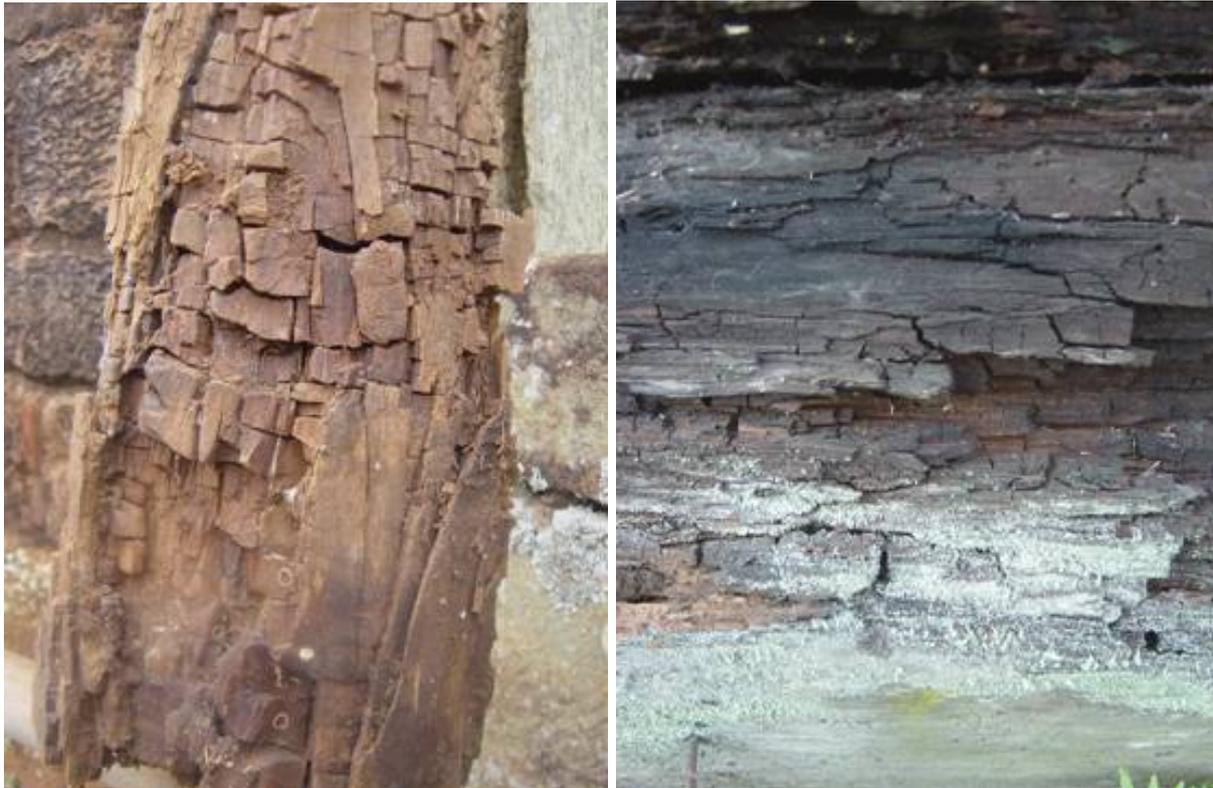
Abb. 78. Braunfäule im Inneren eines Pfostens mit großem Würfelbruch. Holz *Tabebuia* spec. (Ipê)

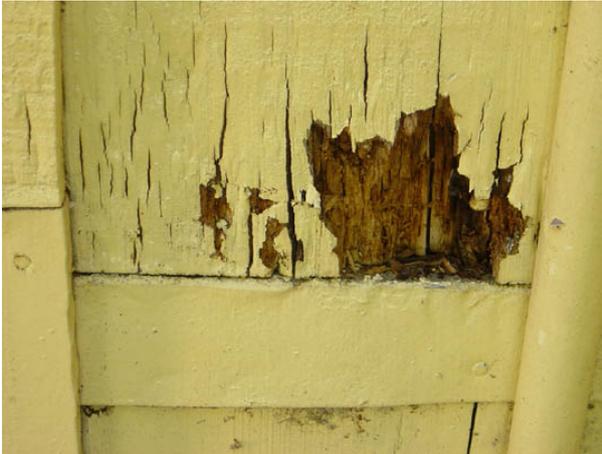
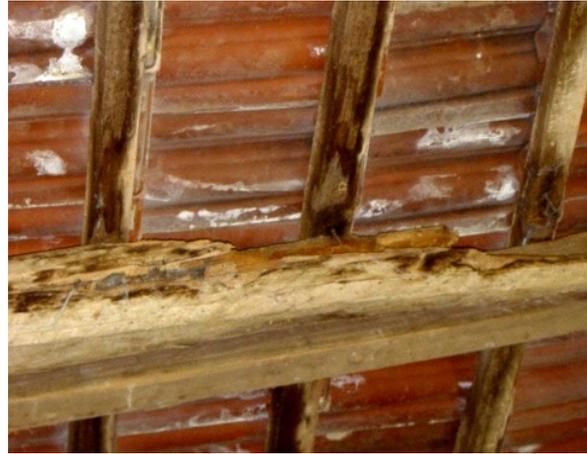
Abb. 80. Weissfäule in einer Schalung, wegen eines oberhalb eingefügten Metallteils durch Kondenswasser durchfeuchtet. Gewölbte Farboberfläche, Holz Araukarie

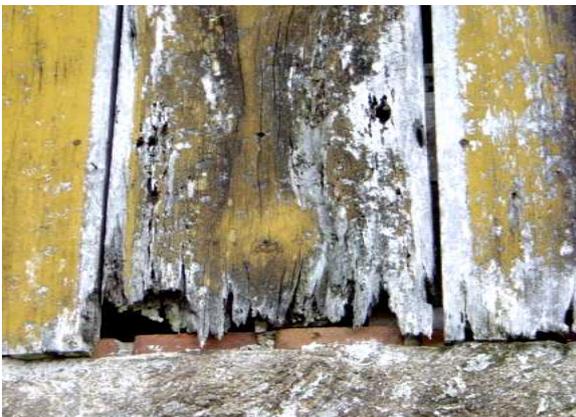
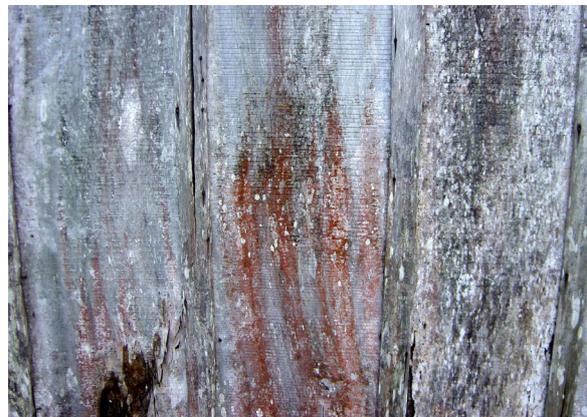
Abb. 82. Rotstreifigkeit im unteren Bereich einer Verschalung in Kontakt mit Kellermauerwerk. Holz *Araucaria angustifolia* (Araukarie).

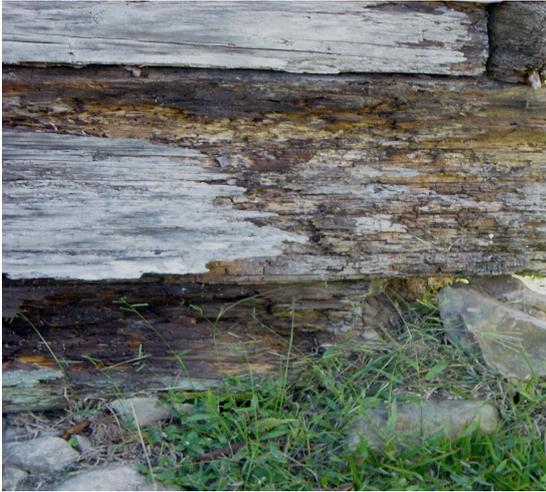
Abb. 84. Beide Fäuletypen dicht nebeneinander: Braunfäule an einer Fachwerkschwelle im Außenbereich und Weissfäule an Insektenbefallstellen (roter Pfeil).

Beide Fäuletypen können im Gebäude nebeneinander vorkommen, oft nur kleinräumig. Dies tritt selten bei einer Verkleidung von Fassaden auf (Abb. 84), häufig dagegen bei tragenden Holzteilen (Abb. 85). Die Weissfäule wurde oft an Stellen mit Insektenbefall gefunden.

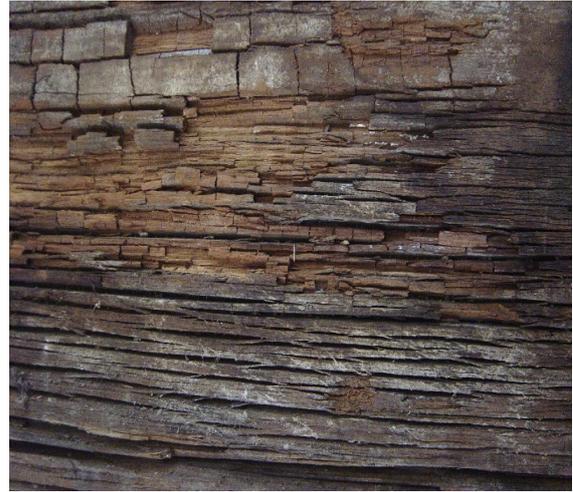
Abb. 85. Pfosten im Innenbereich mit oben Braunfäule und unten Weissfäule.

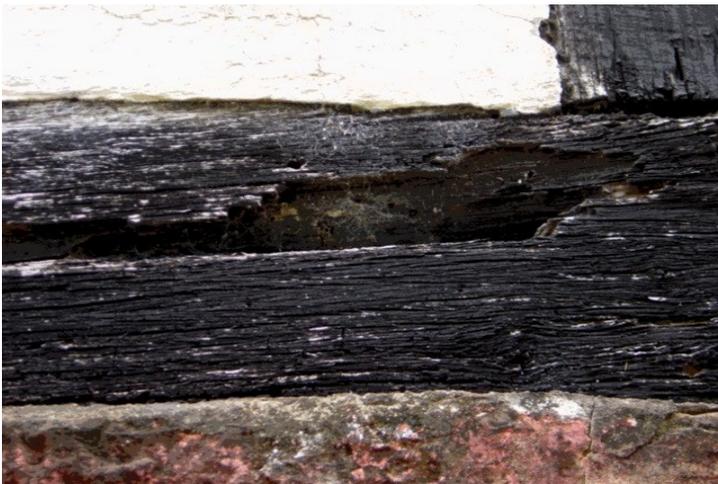
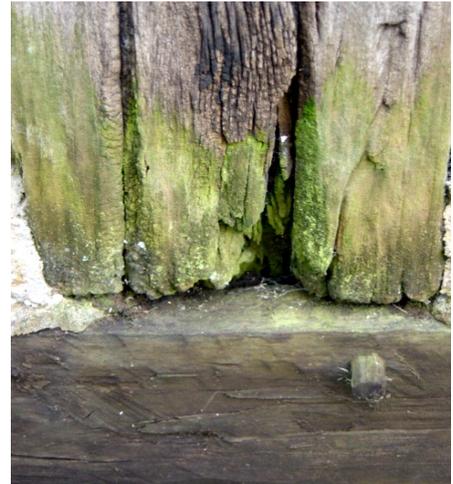
Abb. 86. Schwelle eines Fachwerkhouses mit innerer Fäule entlang des ganzen Hauses, Braunfäule. Holz Laubholz, unbestimmt.

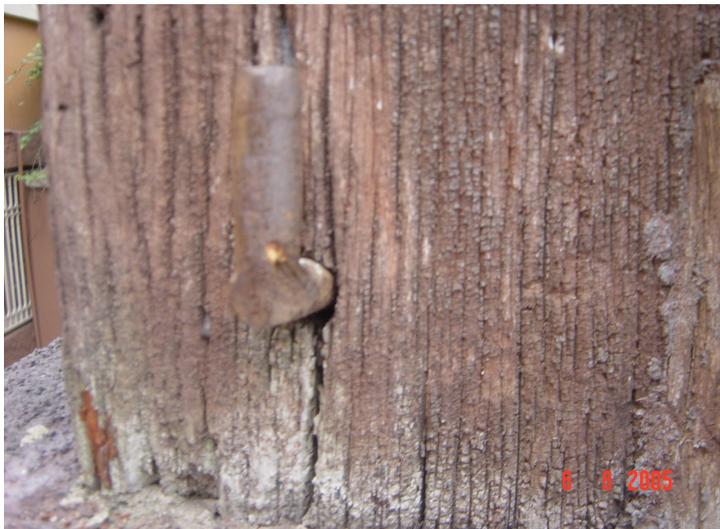
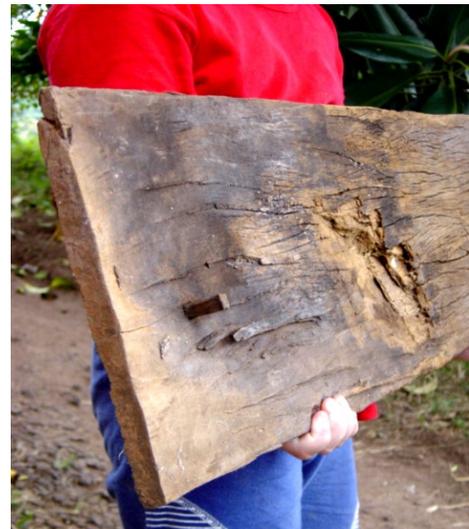
Abb. 88. Moderfäule im Eckpfosten eines Fachwerkhause, ständig feucht. Nur die Holzoberfläche ist beschädigt. Holz *Maclura tintorica* (Tajauva)

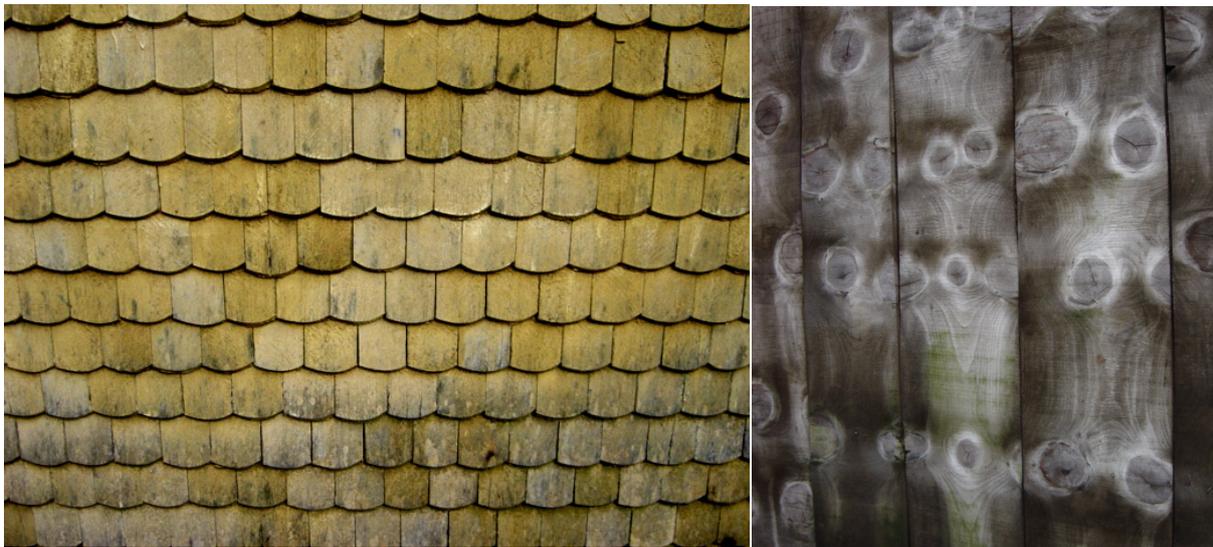
Abb. 90. Verwitterte, vergraute Schindeln mit silbergrauer Patina

Abb. 91. Araukarien-Fassade mit Verblauung, hauptsächlich im Bereich der Astnarben

Alle Hölzer mit hoher Substratfeuchte und bei hoher Wärme können verschimmeln, vor allem an Orten mit geringer Luftbewegung. Die meisten Schäden einer Holzverfärbung werden durch die sogenannte Anstrichbläue (Abb. 91) verursacht. Über Lackschäden und konstruktive Fehler wird Wasser aufgenommen. Dieses

Einige Holzhäuser ohne schützenden Anstrich zeigen eine silbergraue Patina (Abb. 90). Das Zusammenwirken von Sonnenlicht (UV-Strahlung), Regenwasser (Auswaschung), Wind (Erosion) und die Wirkung von Mikroorganismen verfärbten das Holz.

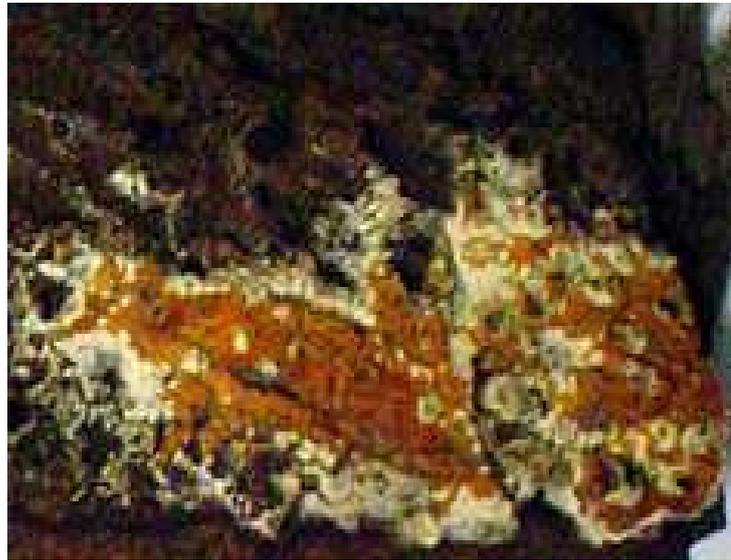
Abb. 93. Eintrockneter Fruchtkörper an einem Balken im Keller. Weißer Rand und einige weiße Warzen.

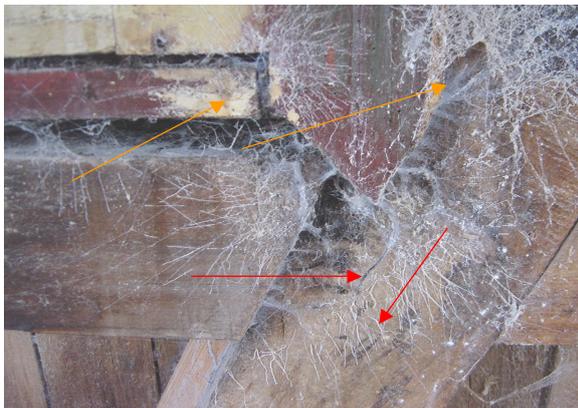
Abb 94. Mycel (gelber Pfeil) und Stränge (roter Pfeil) unter Spinnengewebe an einem Fenster aus Araukarienholz.

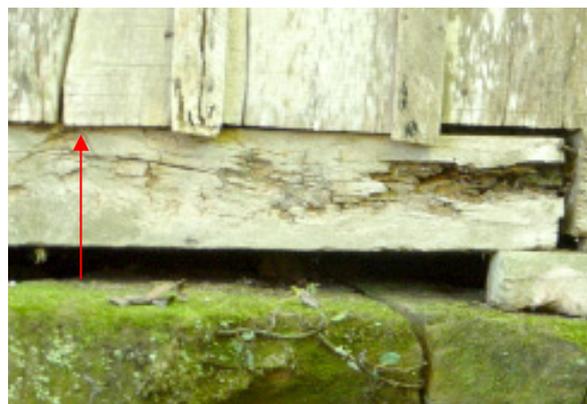
Abb 95. Schwelle mit Braunfäule. Wurzelnähnlicher dunkler, fast schwarzer Strang vorhanden (roter Pfeil), schwach ausgeprägt. Fruchtkörper befinden sich im Innenbereich. Holz Araukarie

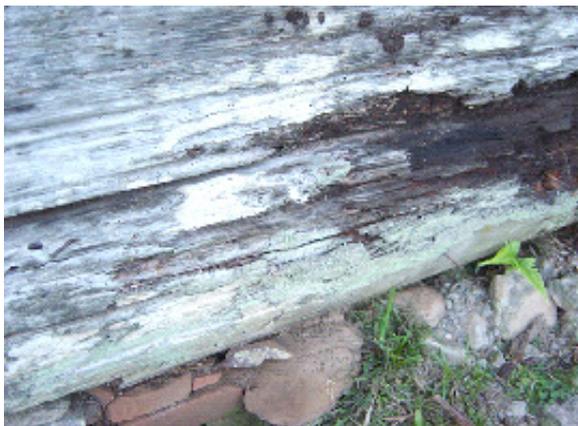
Abb. 98. Kernholz der Araukarien zerstört durch den Sägeblättling *Lentinus spec.* Mycel fein, samtig, dünnwandig. Braunfäule. Balkenkontakt zur Erde.

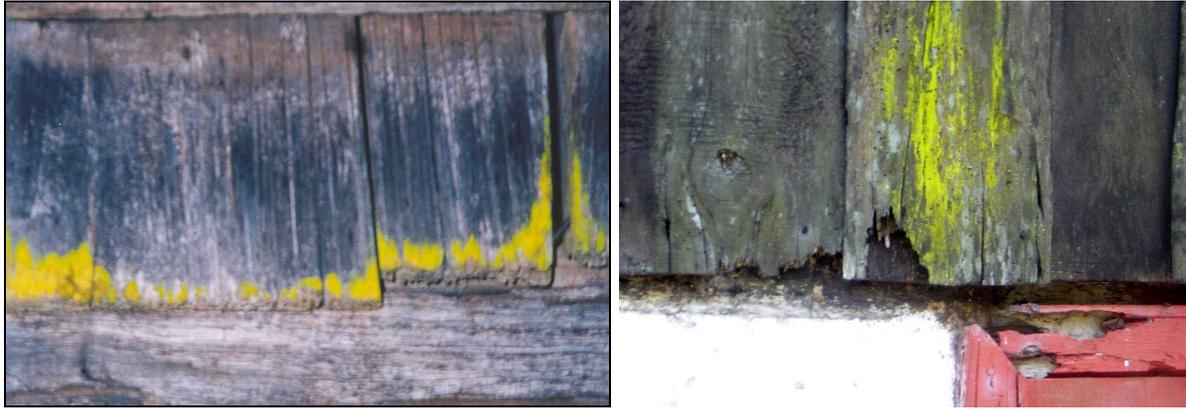
Abb. 100. Wattiger gelber oder dunkler Fruchtkörper des Balkenblättlings an einem Fensterflügel. Braunfäule. Laubholz unbestimmt.

Abb. 101. Wattiger und gelber Fruchtkörper des Balkenblättlings. Braunfäule. Holz Araukarie

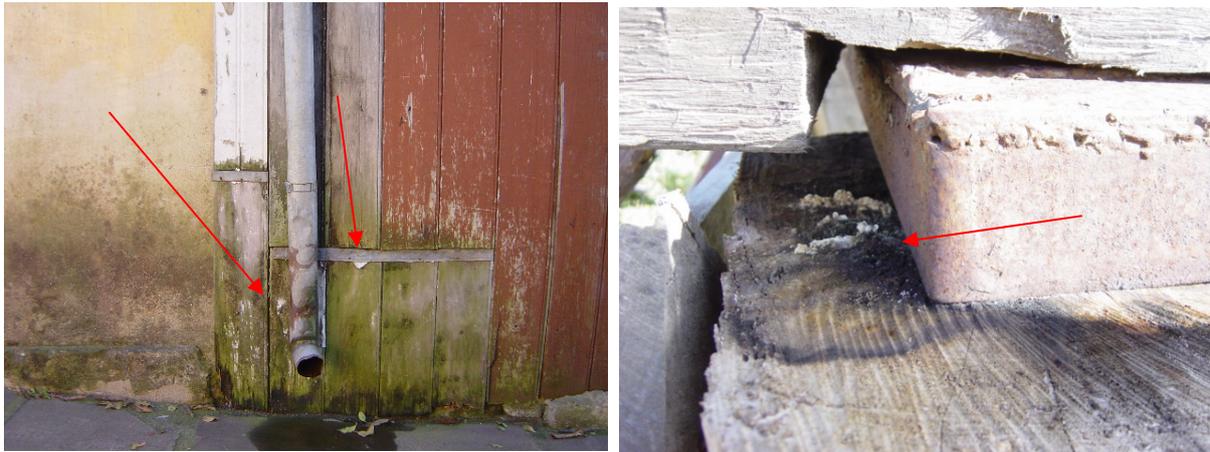
Abb. 104. An sehr feuchtem Holz sich entwickelnder Fruchtkörper eines Weissen Porenschwammes (*Antrodia spec.*) mit hellfarbener Braunfäule. Er dringt an der Schnittstelle von innen nach außen (rote Pfeile). Holz Araukarie.

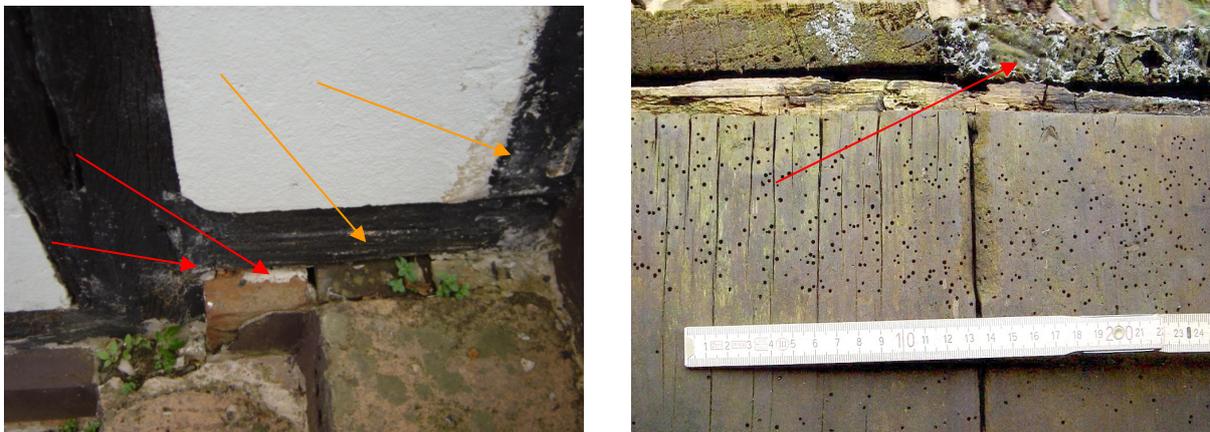
Abb. 106. Ausgebreiter Hausporling an Balken und Schwelle eines Fachwerkbaues (roter Pfeil) Deckend gestrichene Balken mit Rissen im Lack und welliger Oberfläche (gelber Pfeil). Doppelbefall mit Weiss- und Braunfäule im Gebäude. Laubholz unbestimmt.

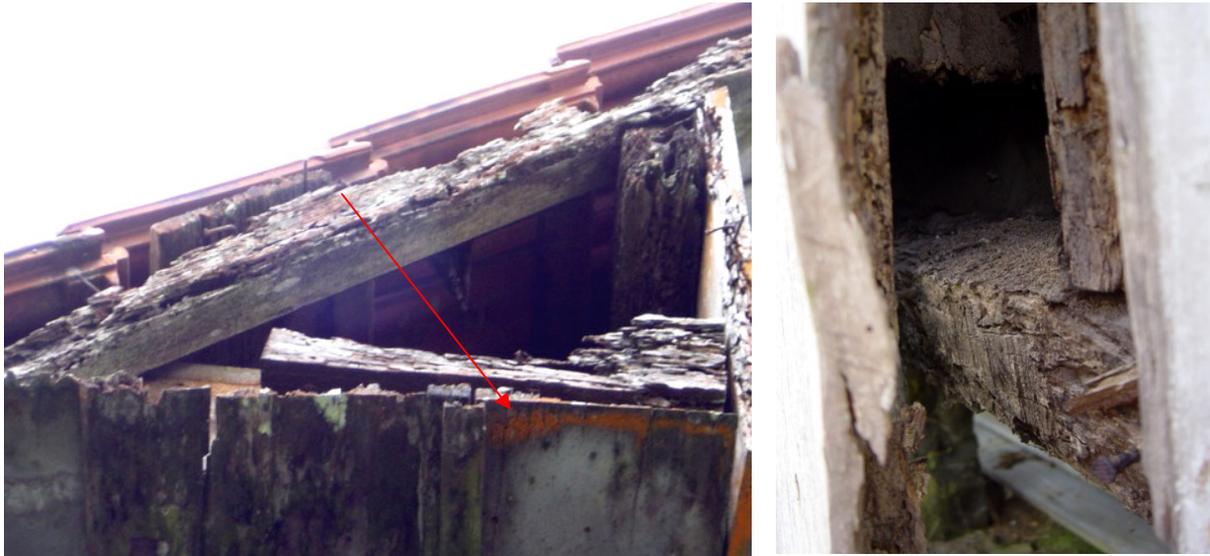
Abb. 108. Der Witterung ausgesetzter Dachabschluss. Sehr feucht. Weissfäule verursachender Feuerschwamm. Dämmwollartiges braunrötliches Oberflächenmycel (roter Pfeil). Grauender Porling auch möglich. Holz Araukarie.

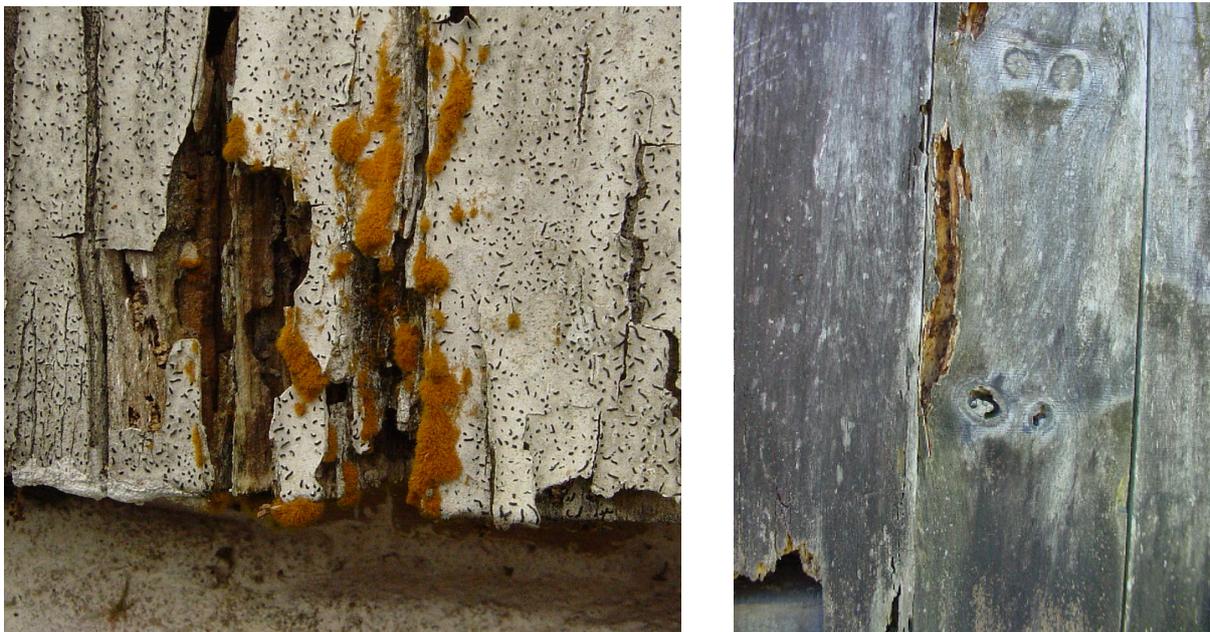
Abb. 110. Innenfäule mit korkigem dunklen Fruchtkörper. Seltene Mycelform im Gebäude. Weissfäule. Vermutlich entstanden durch Feuerschwamm. Von außen sind Risse und Wellen im Lack sichtbar. Holz Araukarie.

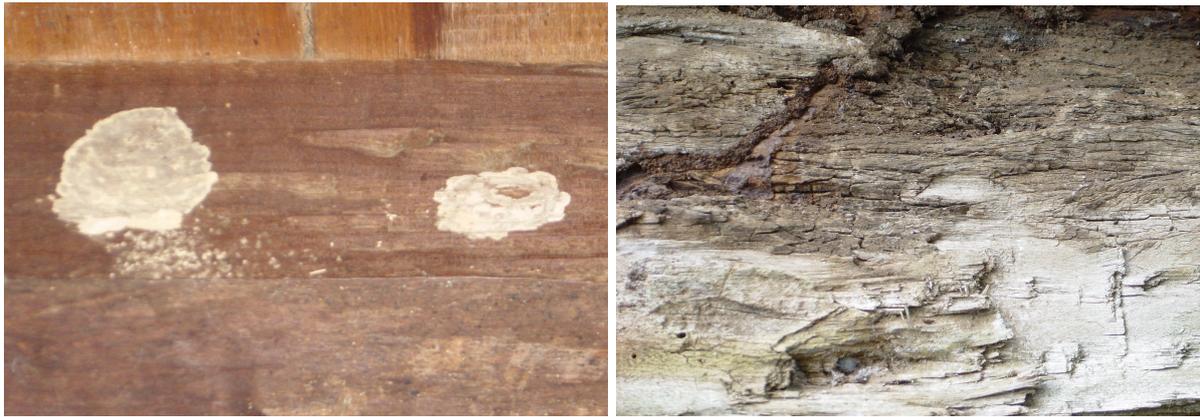
Abb. 112. Schichtpilz mit Weissfäule (*Stereum* spec.). Die Fruchtkörper liegen dem Holz flach an. Dachfussboden. Holz *Ocotea puberula* (Canela Pinho)

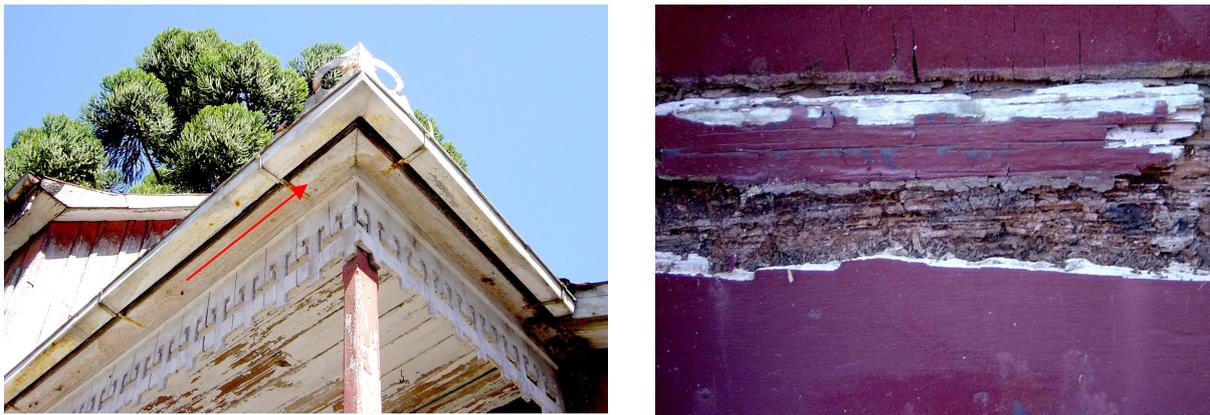
Abb. 114. Durchfeuchtung erkennbar mit abgeplatzter Lackschicht. Dünn und flach aufliegender Pilz (roter Pfeil), an den Kanten ist die Weißfäule sichtbar. Holz Araukarie

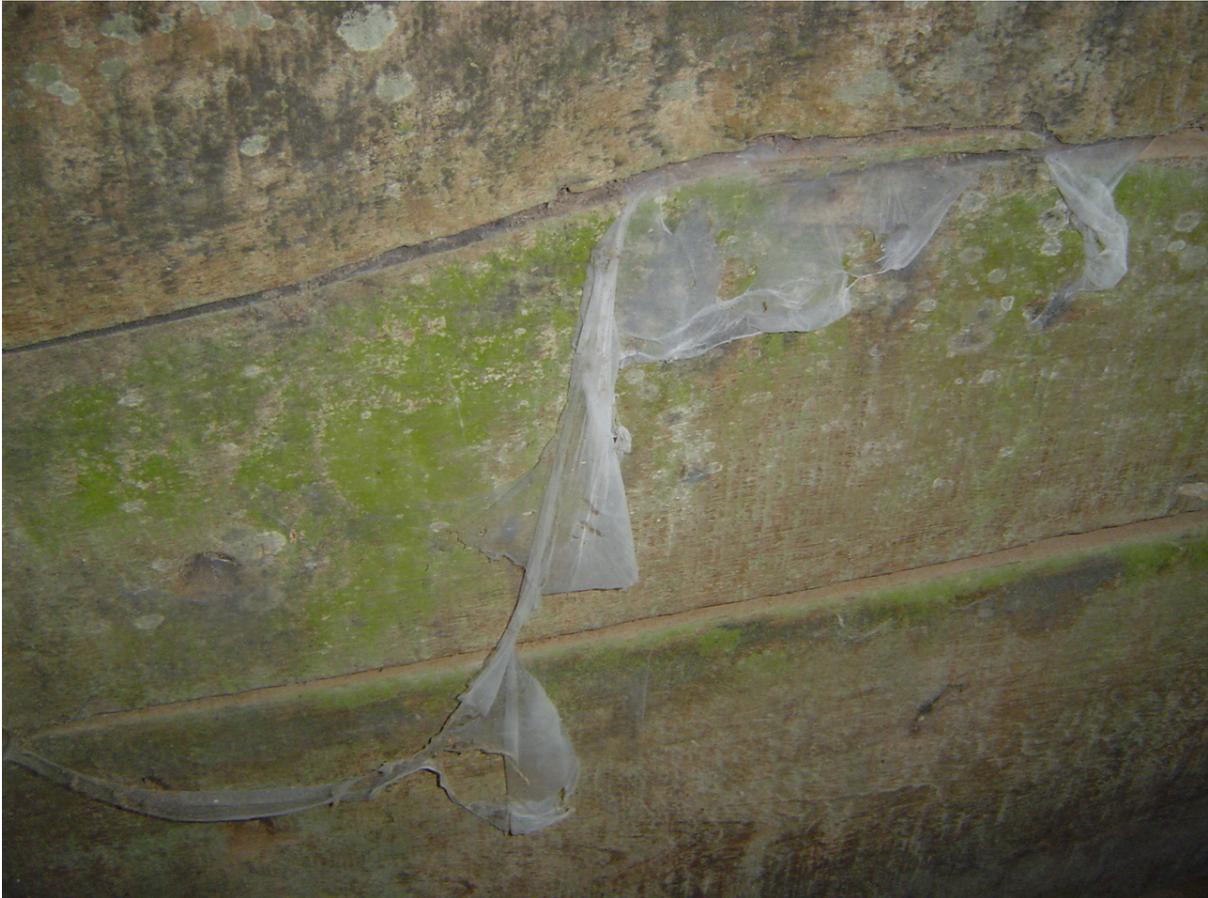
Abb. 116. Beispiel für eine Ansammlung verschiedener Rinden-, Schicht- und Schimmelpilze (*Trichotema* spec. und *Aspergillus* spec.). Mycel samtartig bis seidig, nicht geschichtet. Pilzart unbestimmt. Holz *Myrocarpus frondosus* (Cabreúva).

An vielen Schadstellen wie an der Scheunendecke Panke (Abb. 108) sind mehrere Pilzarten vorhanden. Die unterschiedlichen Merkmale wie Fruchtkörper oder Mycel sind nicht immer sichtbar (Abb. 116) und bei historischen Bauten zur Probenentnahme meist unzugänglich.

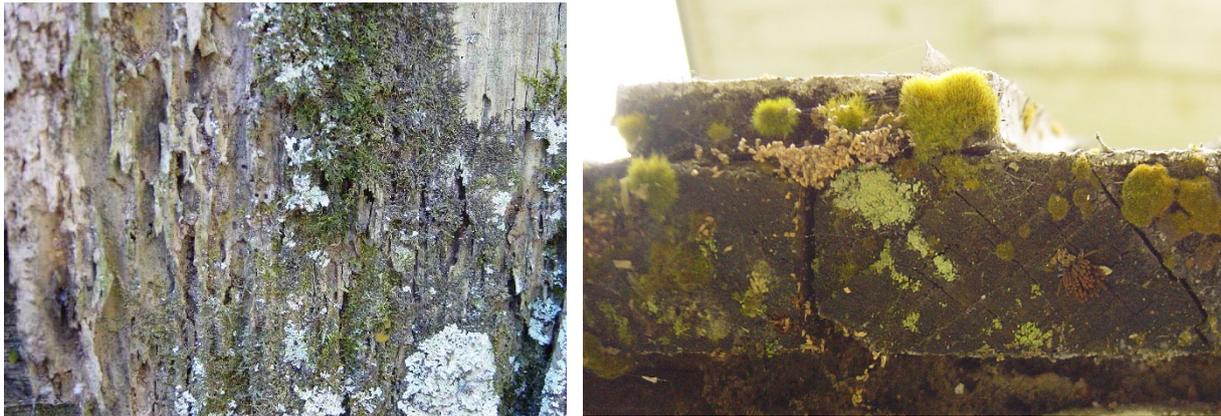
Abb. 117. Flechtenbewuchs, der sich nur in Höhe des Spritzwassers ausbreiten konnte. Holz Araukarie. Fazenda Fogaça, São Francisco de Paula.

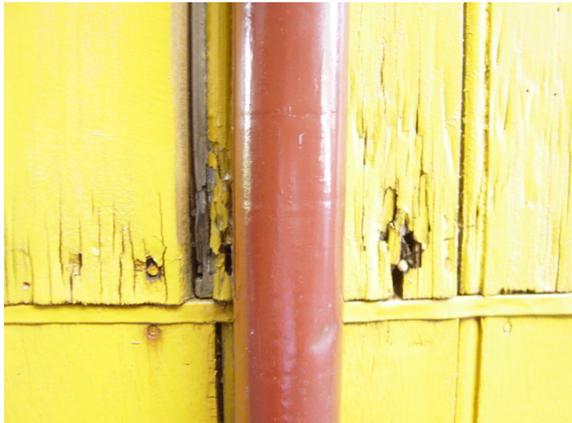
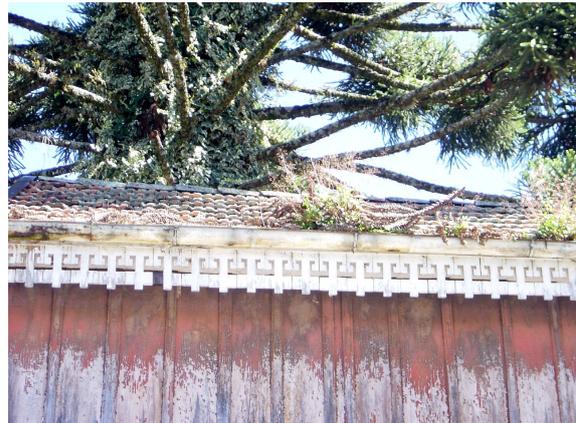
Abb. 119. Haus Neni in Antônio Prado, Araukarienholz. Neuschäden sind durch unsachgemäße Oberflächenbehandlung, hauptsächlich dicke Farbe und Blechaufbringung ohne Schräge entstanden. Das Haus wurde vor 8 Jahren restauriert, die Holzteile im Fundamentbereich dabei ersetzt.

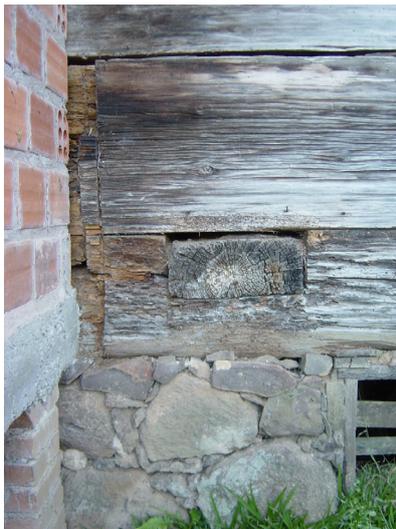
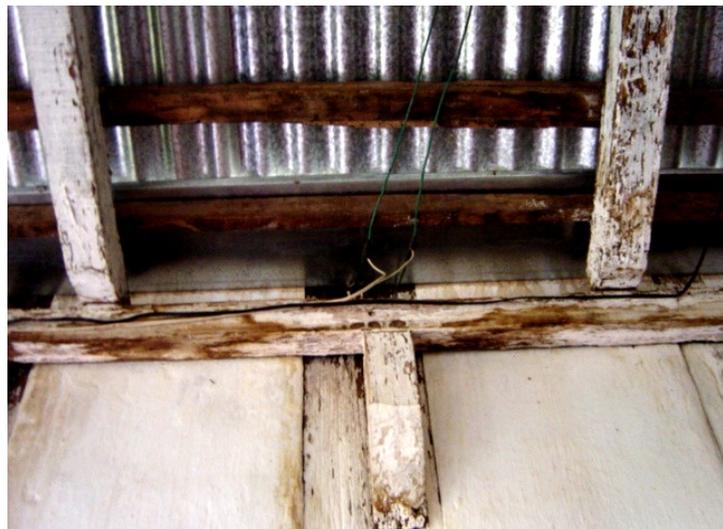
Abb. 121. Haus Cons, Blockbauweise aus Araukarienholz, Flores da Cunha. Häßlicher Anbau aus einfachem Ziegelmauerwerk sowie Einbau von Duschen und anderen Nassteilen ohne Schutzmaßnahmen. Nunmehr sehr nah am Nachbarhaus.

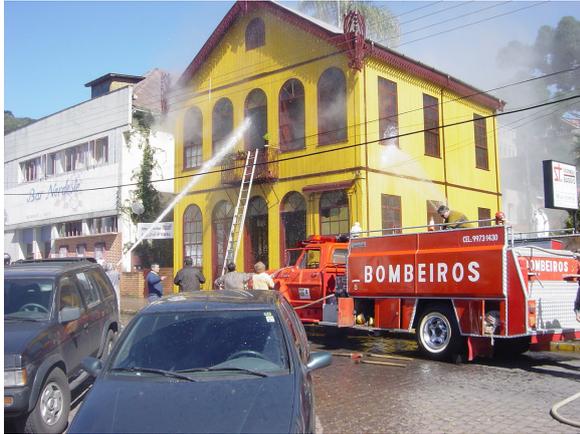
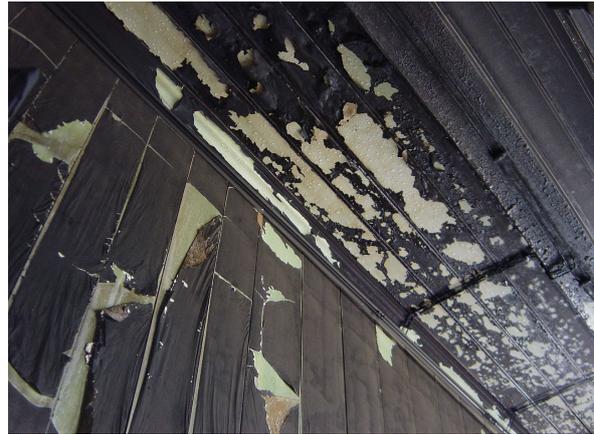
Abb. 123. Casa da Neni, Antônio Prado. Erstes Nationaldenkmal in der Region. Der Brand entstand zufällig während meiner Bestandsaufnahmen durch Mängel der Elektroinstallation. Innerhalb von nur zwei Monaten haben aus ähnlicher Ursache 3 historische Häuser in dieser Stadt gebrannt.

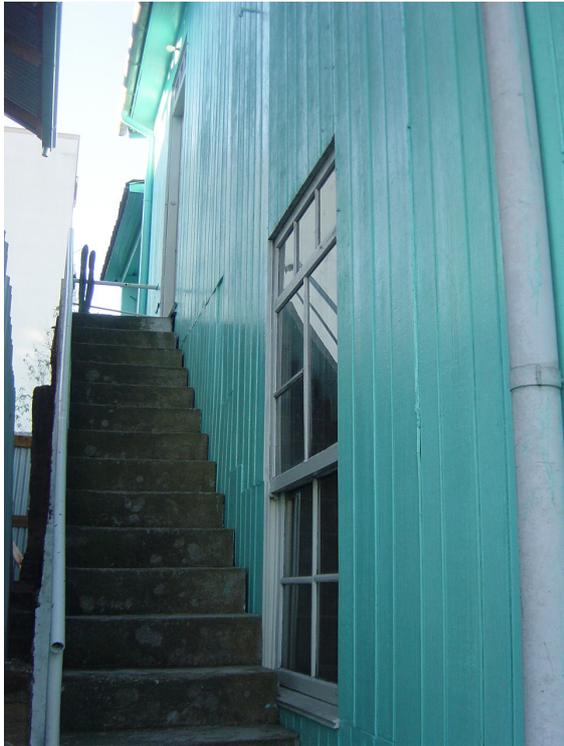
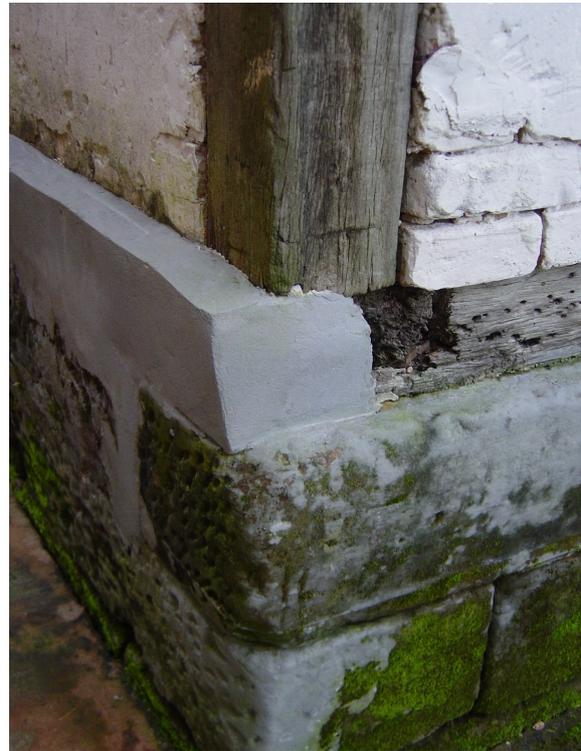
Abb. 125. Treppenanbau direkt neben Schalung. Hinter der Holzverschalung sind erhebliche Pilzschäden entstanden. Dichter Anstrich unterstützt oft Schädigungen. Das Haus wurde ein Jahr zuvor saniert. Araukarienholz. Antonio Prado.

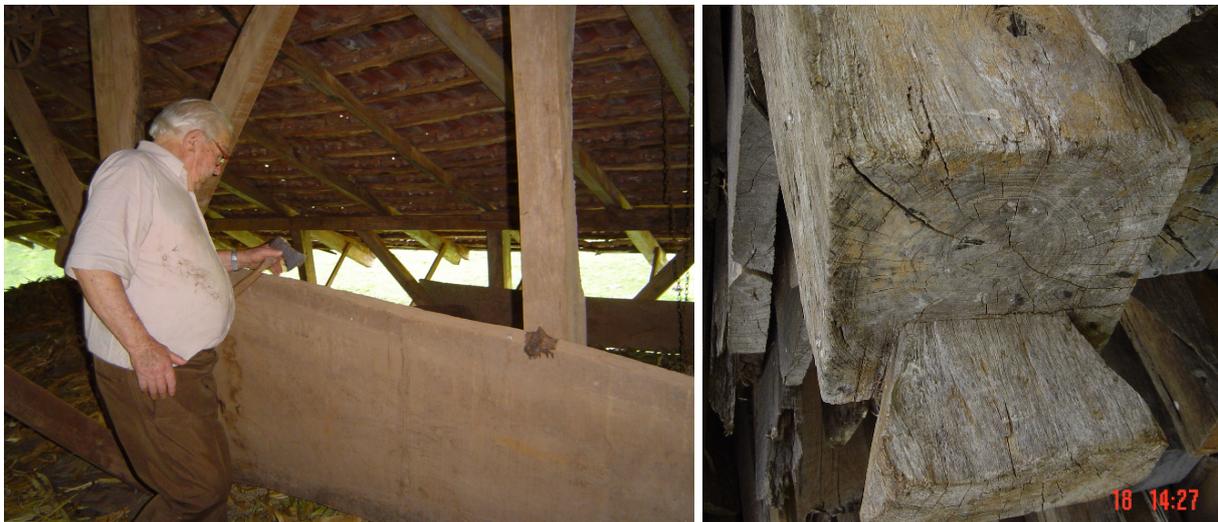
Abb. 127. Ein 80 cm breites Kernholzbrett aus *Myrocarpus frondosus* (Cabreúva), schon seit zwei Generationen bevorzugtes Bauholz dieser Familie, wird mir von Herrn Benjamin Panke im März 2003 gezeigt. Auf dem Dachboden der Scheune. Rio Pardiniho, Santa Cruz do Sul.

Abb. 128. Kernholzbalken aus *Piptadenia rigida* (Angico), mehr als 150 Jahre alt, witterungsbeständig, zeigt nur wenige Schäden durch Käfer, kein Termitenbefall, obwohl nahe dabei ein Nest. Fachwerkaus Panke, im gleichen Ort.

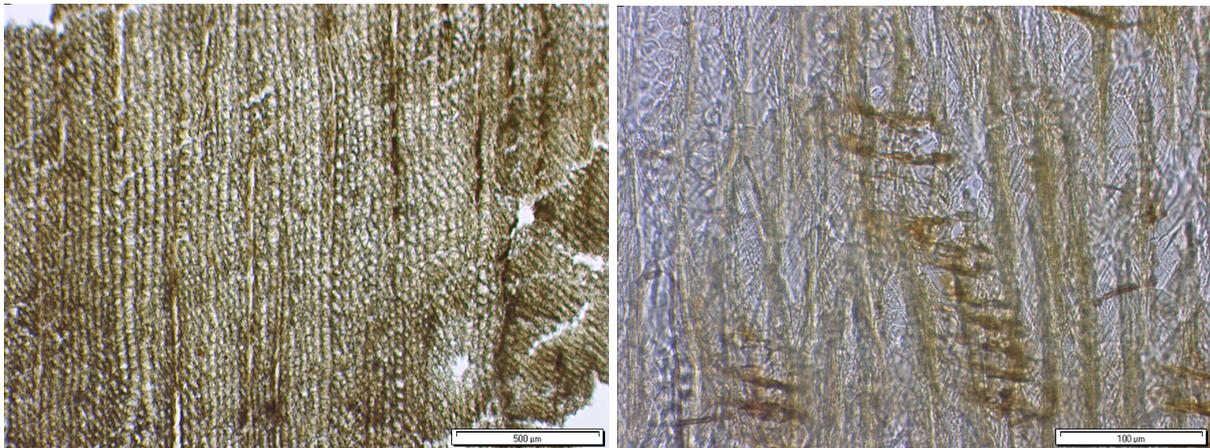
Abb. 131. *Araucaria angustifolia*, Querschnitt. Termitenfraß durch *Nasutitermis aquilinus*. Präparat mit Schäden durch Spanngsrisse. Casa Bender, Boa Vista.

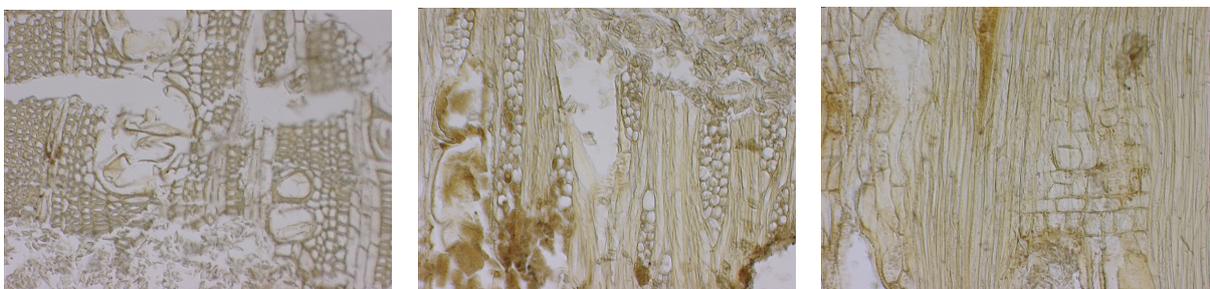
Abb. 133. *Ocotea puberula* (Canela branca), Querschnitt. Käferfraß durch mehrere Anobien-Arten hat das Holz zerstört. Balken im Dachgeschoß, Haus Fillipon, Baujahr 1885, Monte Belo do Sul.

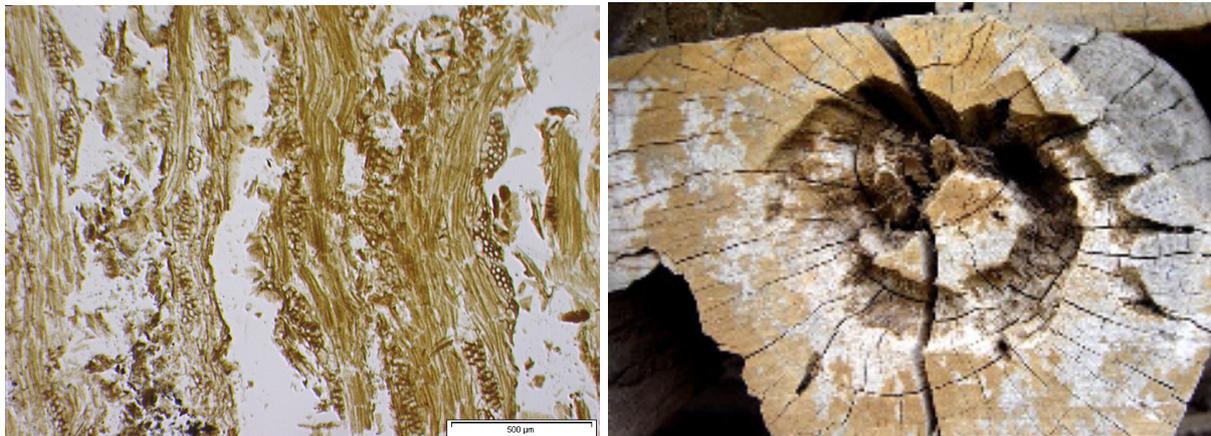
Abb. 139. *Cordia trichotoma* (Louro Freijó). Tangentialschnitt. Braunfäule und Termitenfraß. Tracheen desorganisiert, Hyphen in den Holzstrahlen. Stützholz einer Fachwerkküche, Baujahr 1840-50, Teufelsloch.

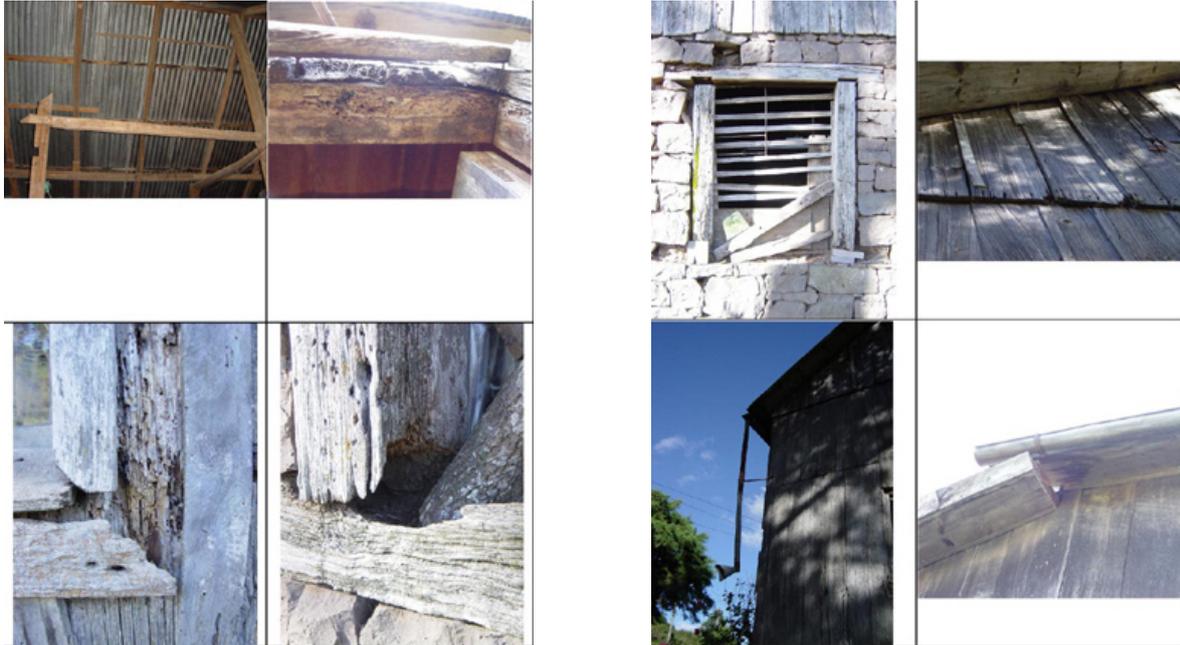
links - Beispiele Bauschäden: Veränderung Dachkonstruktion, Insektenfraß am Türrahmen und Fensterrahmen, mangelhafte Holzverbindungen

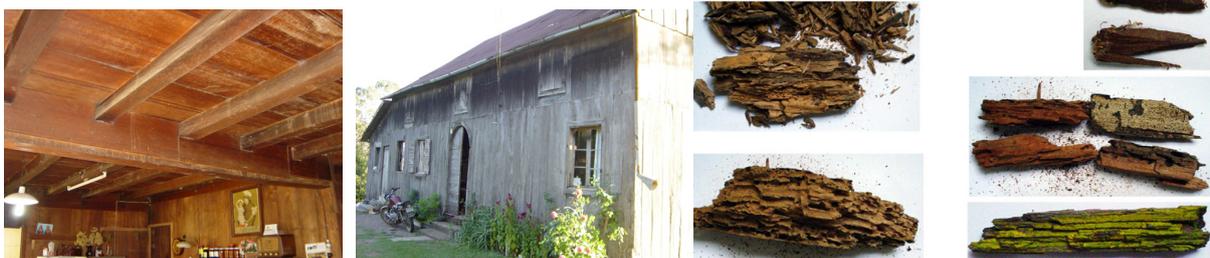
Holzansicht im Innenbereich, die Wände sind aus Araukarie, Fußboden und Balken aus Laubholz. Die Fassade ist aus Araukarienholz mit grauer Patina. Rechts Holzproben mit Insekten- und Pilzbefall.

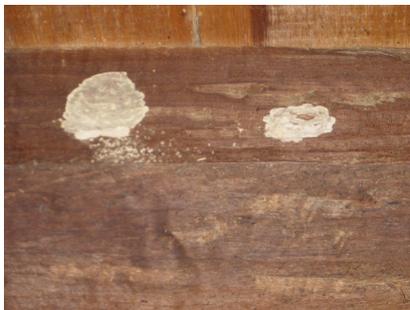
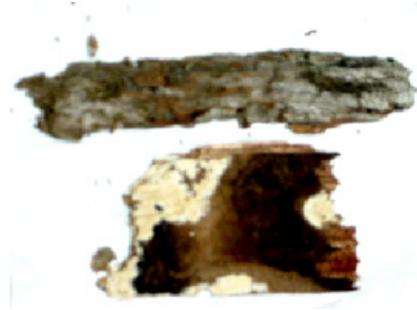
Weißfäule. Pilzmycel im Dachboden auf Laubholz und liegende Fruchtkörper auf Araukarienholz an der Südfassade

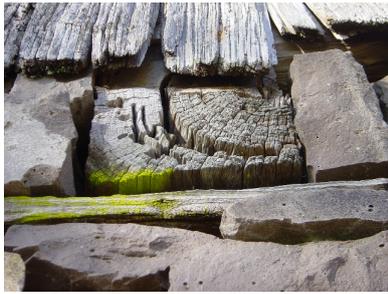
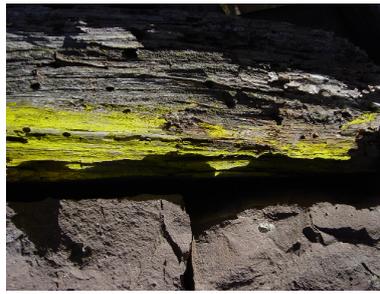
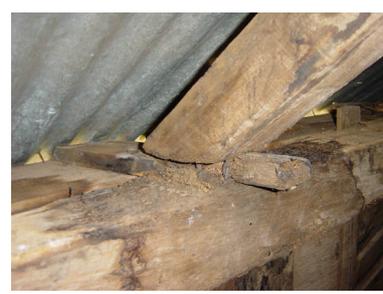
Pilzbefall, gelbes, dämmwollartiges Oberflächenmycel an der Südfassade auf Schwelle und Brett aus Laubholz,

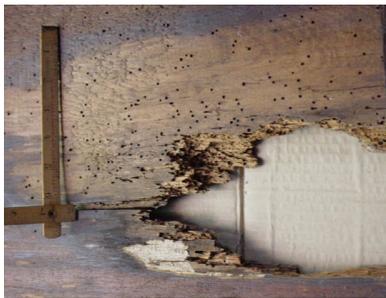
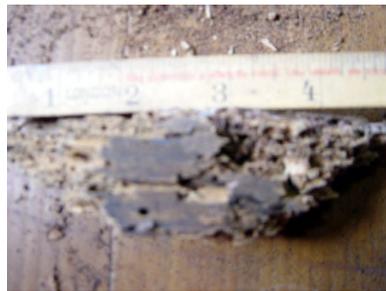
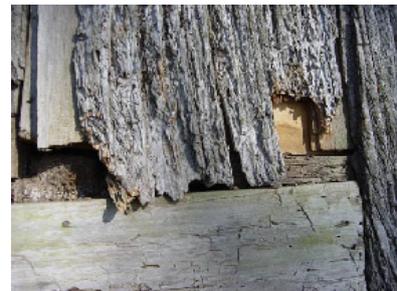
Fußboden aus Laubholz mit Pilz- und Insektenbefall, Detail befallene Holzprobe, aus Insektenproben entnommen. Detail Käfer Befall an der Schwelle in der Westfassade
