**Einfluss unterschiedlicher Oberflächen-  
konditionierungen auf den Metall-Keramik-Haftverbund  
dentaler Restaurationen**

**Inaugural-Dissertation  
zur Erlangung des Doktorgrades  
der Zahnheilkunde**

**der Medizinischen Fakultät  
der Eberhard Karls Universität  
zu Tübingen**

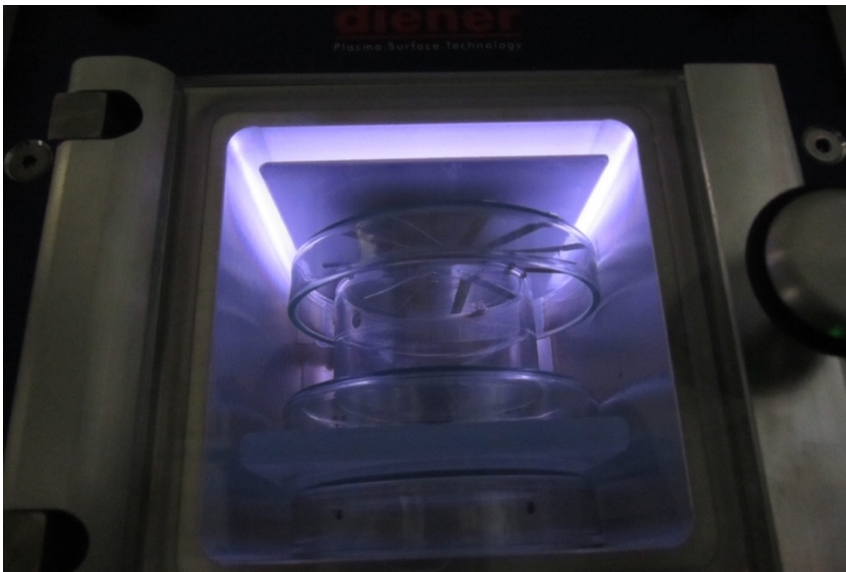
*Abbildung 3.6: Testkörper während der Konditionierung durch Sauerstoffplasma*

den Plasmaofen eingebracht. Dieser wurde mit reinem Sauerstoff bei einem Vordruck von 0,3 bar betrieben. Durch gläserne Probenhalter hatten die Proben einen Arbeitsabstand von 9 mm zur Elektrode. Die Verweildauer entsprach 15 Minuten bei einer Stromstärke von 40 Watt. Nach der Entnahme aus dem Plasmaofen wurden die Proben unverzüglich der ersten manuellen Beschichtung und dem ersten Brand zugeführt, was im nächsten Abschnitt genauer beschrieben wird.

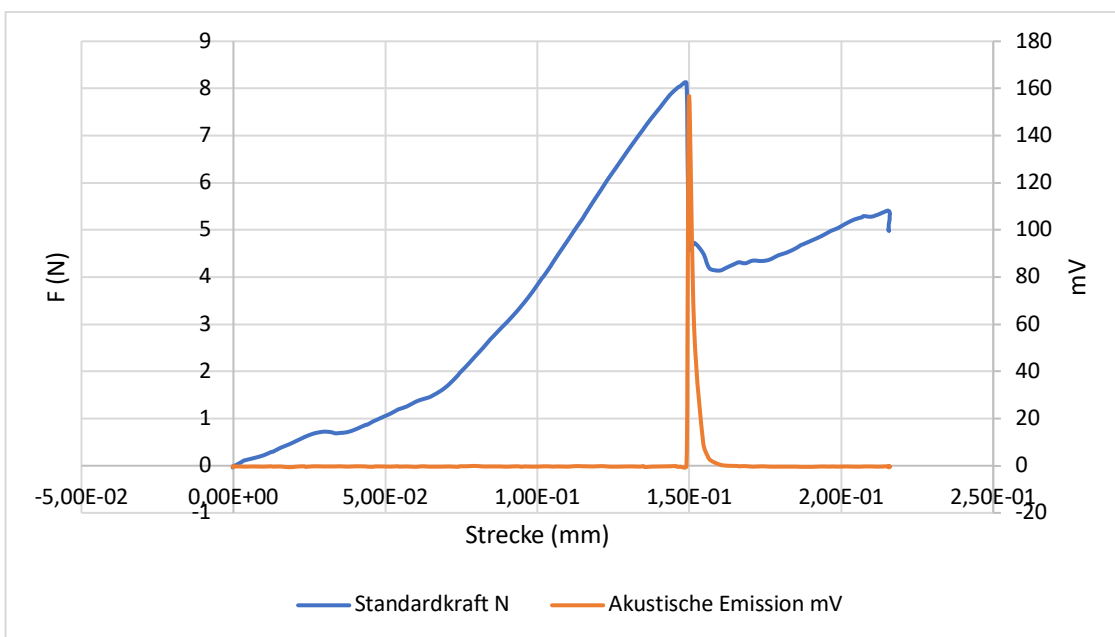
Diagramm 4.2.3: Bonder 1, Probe 8

Probe 8 der Testreihe mit Bonder 1 zeigt eine Übereinstimmung der Peaks des gemessenen  $F_{\max}$  und der aufgezeichneten akustischen Emission.  $F_{\max}$  liegt bei 8,11 N.

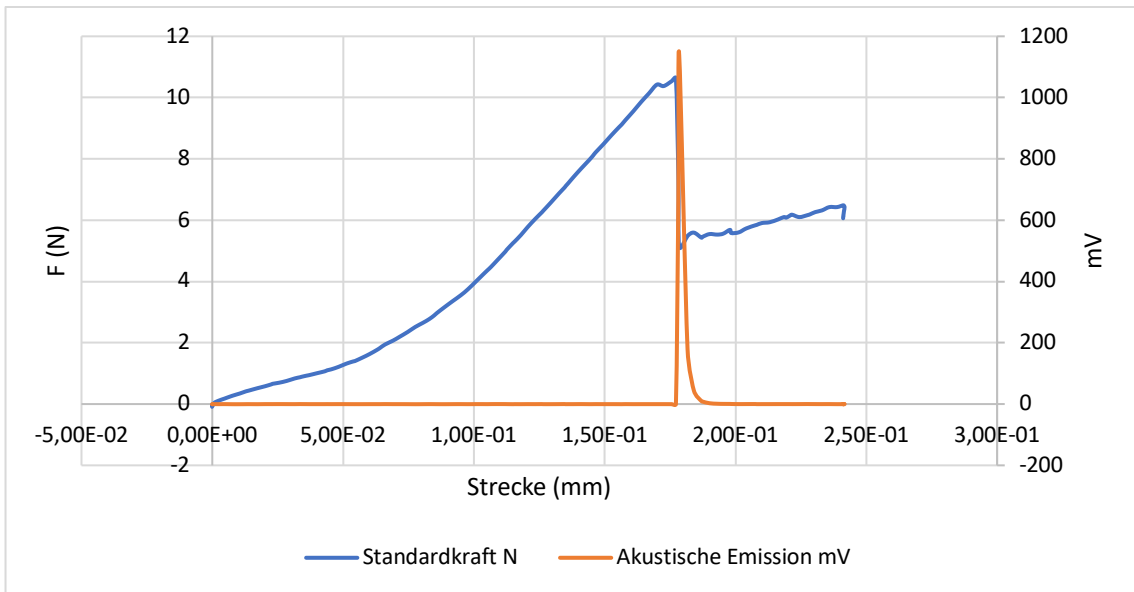
Diagramm 4.2.9: Bonder 4, Probe 8

Probe 8 der Testreihe mit Bonder 4 zeigt eine Übereinstimmung der Peaks des gemessenen  $F_{\max}$  und der aufgezeichneten akustischen Emission. Es ist ein kleiner akzessorischer Peak der Kraftwerte kurz vor dem tatsächlichen  $F_{\max}$  zu erkennen.  $F_{\max}$  liegt bei 10,64 N.

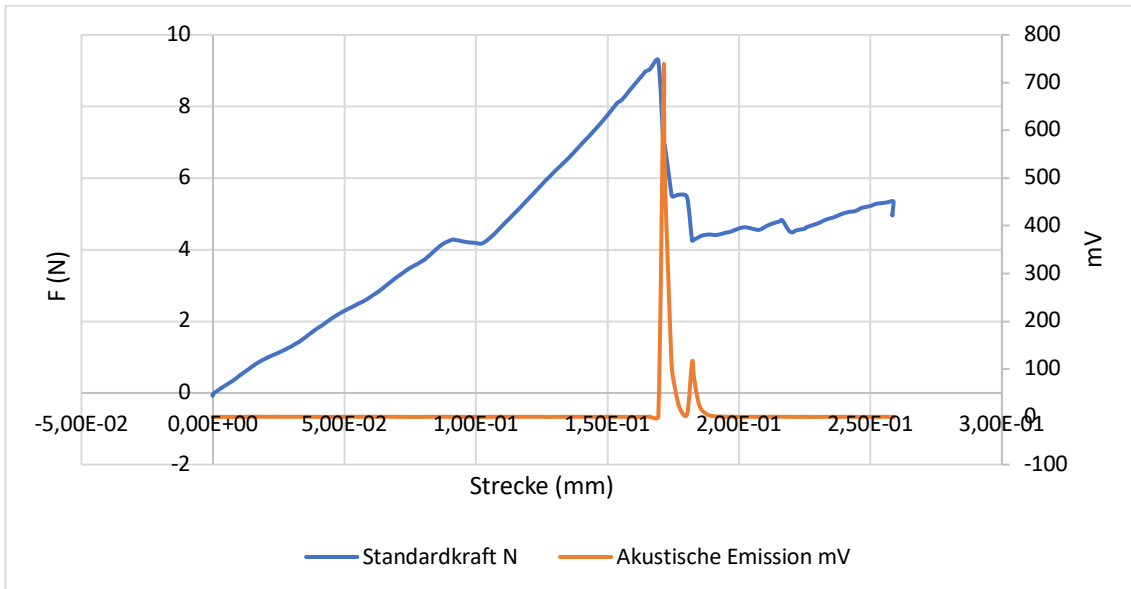
Probe 10 der Testreihe der plasmabehandelten Oberfläche zeigt eine Übereinstimmung der Peaks des gemessenen  $F_{\max}$  und der aufgezeichneten akustischen Emission. Vor dem  $F_{\max}$ -Peak ist ein weiterer kleiner Kraft-Peak (4,29 N) ohne entsprechende akustische Emission zu erkennen.  $F_{\max}$  liegt bei 9,28 N.

Diagramm 4.2.17: Plasma, Probe 10

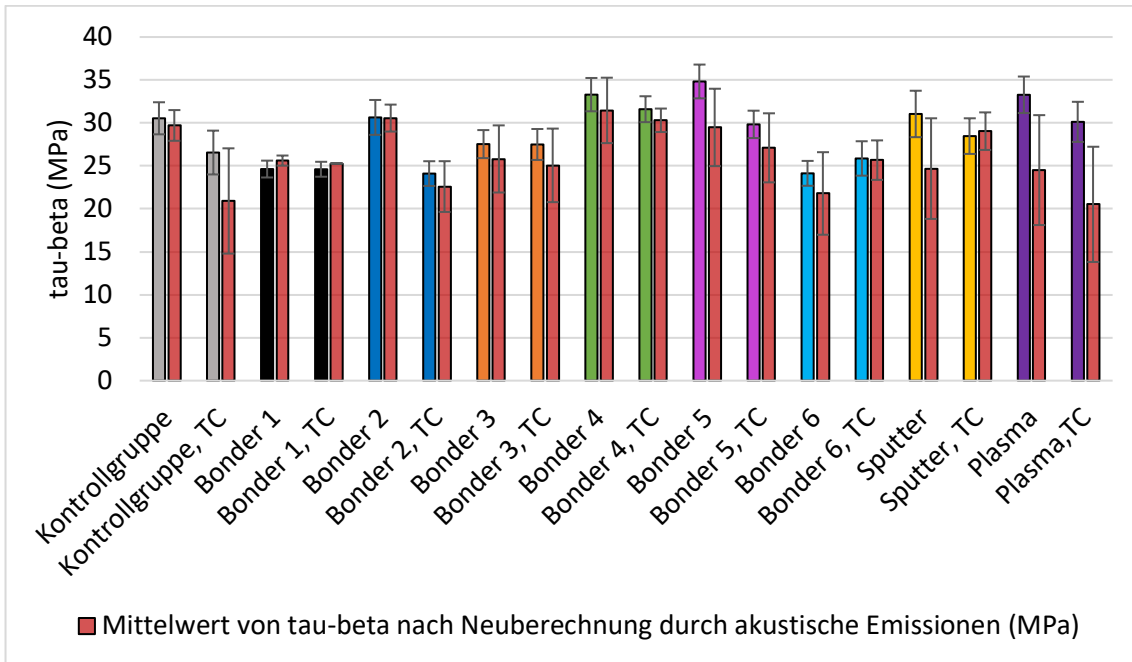
ursprünglichen Spannungswerten nach Schwickerath-Test (verschiedenfarbig) dargestellt. Die Bestehensgrenze liegt laut DIN EN ISO 9693 bei 25 MPa. [11]

Diagramm 4.2.20: Mittelwert und Standardabweichung der Ablösefestigkeit nach Schwickerath-Test und Auswertung akustischer Emissionen (MPa)

Tabelle 4.2.19 sowie das Diagramm 4.2.20 zeigen die nach EN ISO 9693 berechneten Mittelwerte der Haftverbundkraft aller Testreihen in Megapascal sowie die errechnete Standardabweichung. Die linke gruppenspezifisch gefärbte Säule des Säulenpaars stellt dabei die berechneten Spannungswerte nach Schwickerath-Test dar. Die rechte Säule in Rot zeigt den neu berechneten Durchschnittswert nach Einbeziehung der akustischen Emissionen an. Die vollständigen Tabellen liegen im Anhang vor.

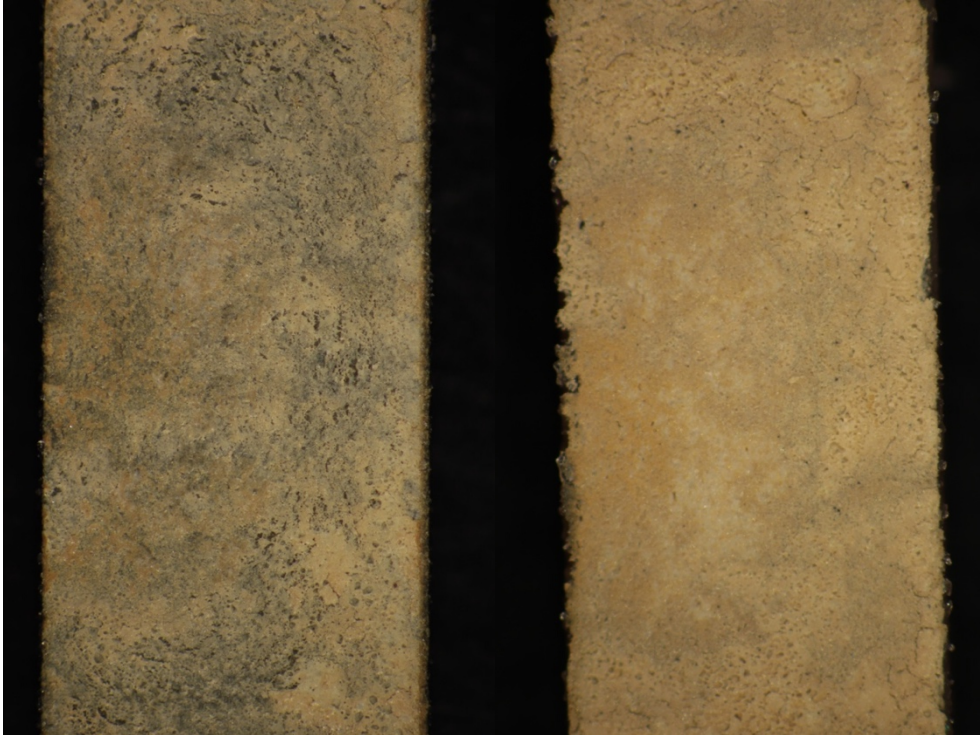
Bonder 1 zeigte an den Verbundflächen adhäsives Versagen zwischen Bonder und Opaquer. Bei manchen Testkörpern waren adhäsiv-kohäsive Mischbrüche zu erkennen, bei denen Risswachstum sowohl zwischen Bonder und Keramik als auch in der Bonderschicht selbst stattfand.

*Abbildung 4.3.4: Verbundfläche des Legierungsstreifens (li.) und des Keramikblocks (re.) von Probe 1 der Testreihe mit Bonder 1*

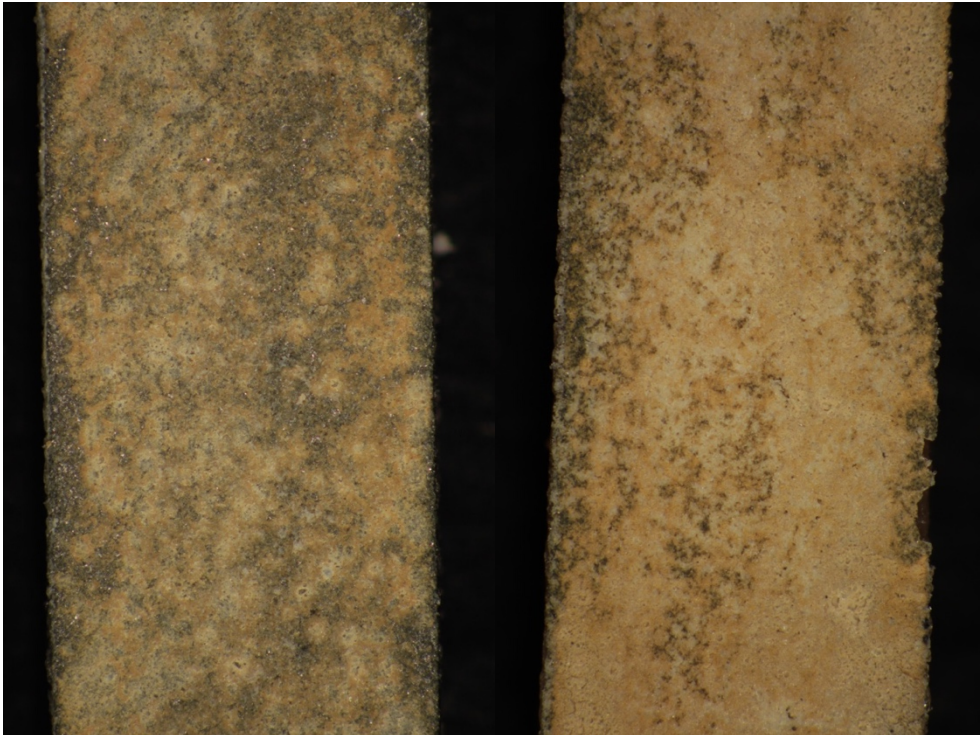
Nach dem Thermocycling war vermehrt ein adhäsiv-kohäsiver Rissverlauf zu erkennen. Das Ablösen fand ebenfalls sowohl innerhalb der Bonderschicht als auch zwischen Bonder und Keramik statt. Verdeutlicht wird dies auch durch die stärker gefärbten Residuen des Bonders auf der Keramikunterseite.

*Abbildung 4.3.5: Verbundfläche des Legierungsstreifens (li.) und des Keramikblocks (re.) von Probe 3 der Testgruppe mit Bonder 1, TC*

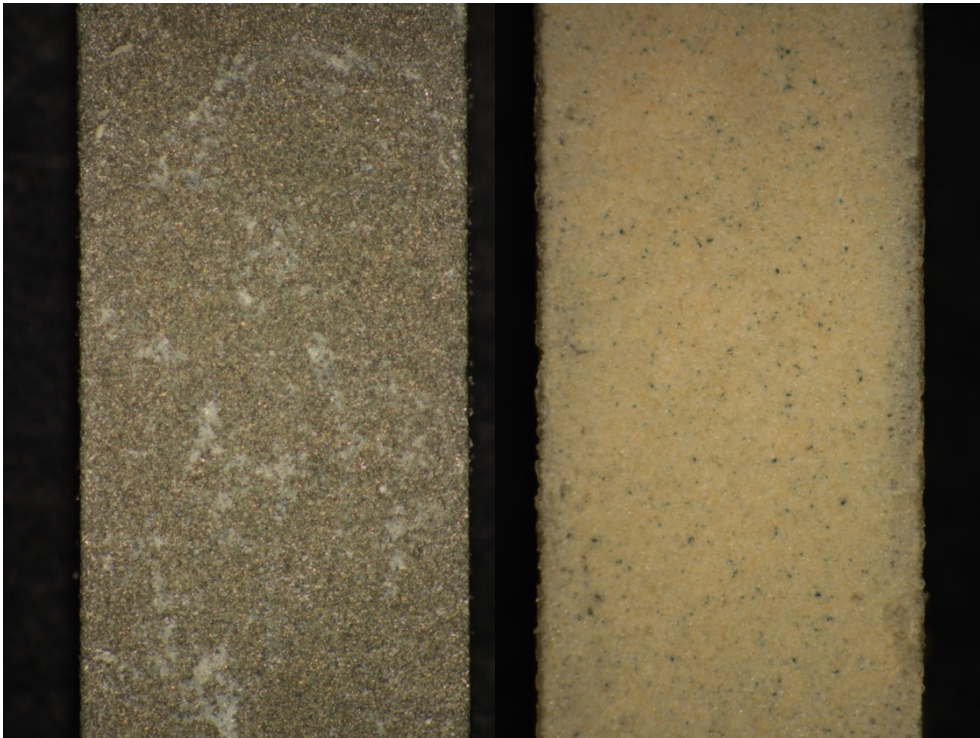
*Abbildung 4.3.12: Verbundfläche des Legierungsstreifens (li.) und des Keramikblocks (re.) von Probe 1 der Testgruppe mit Bonder 5*

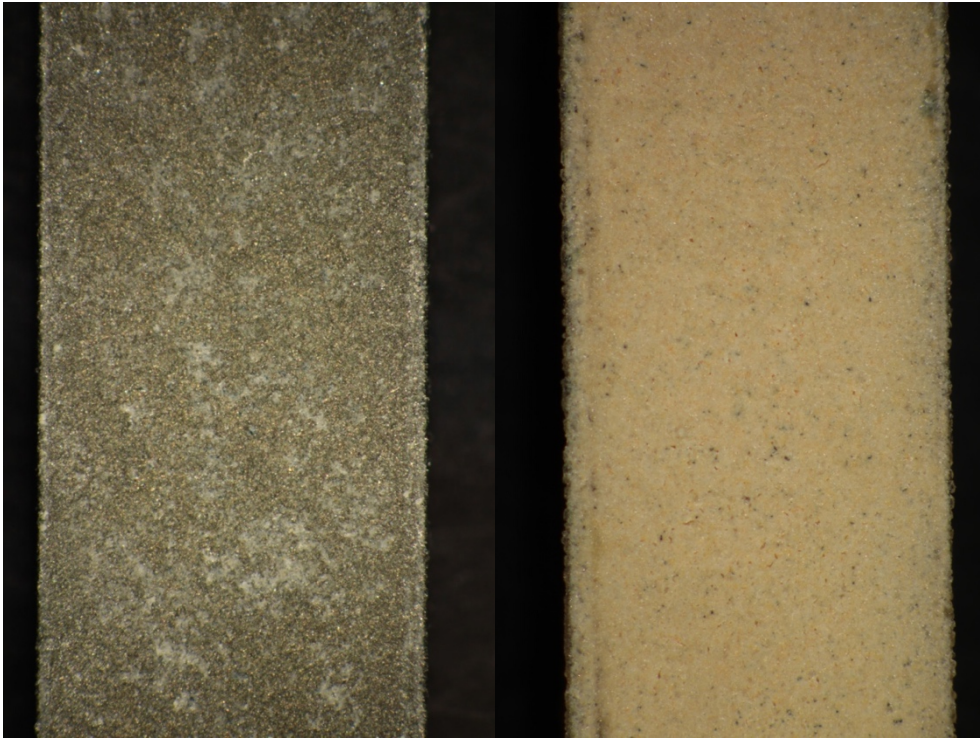
*Abbildung 4.3.13: Verbundfläche des Legierungsstreifens (li.) und des Keramikblocks (re.) von Probe 3 der Testgruppe mit Bonder 5, TC*
