Aus dem
Klinikum Bielefeld
Klinik für Strahlentherapie und Radioonkologie

**Herzschrittmacher und Defibrillatoren: Einschränkungen bei
Strahlentherapie maligner Tumoren**

**Inaugural-Dissertation
zur Erlangung des Doktorgrades
der Medizin**

**vorgelegt von
Kuc, Agata Kinga
2023**

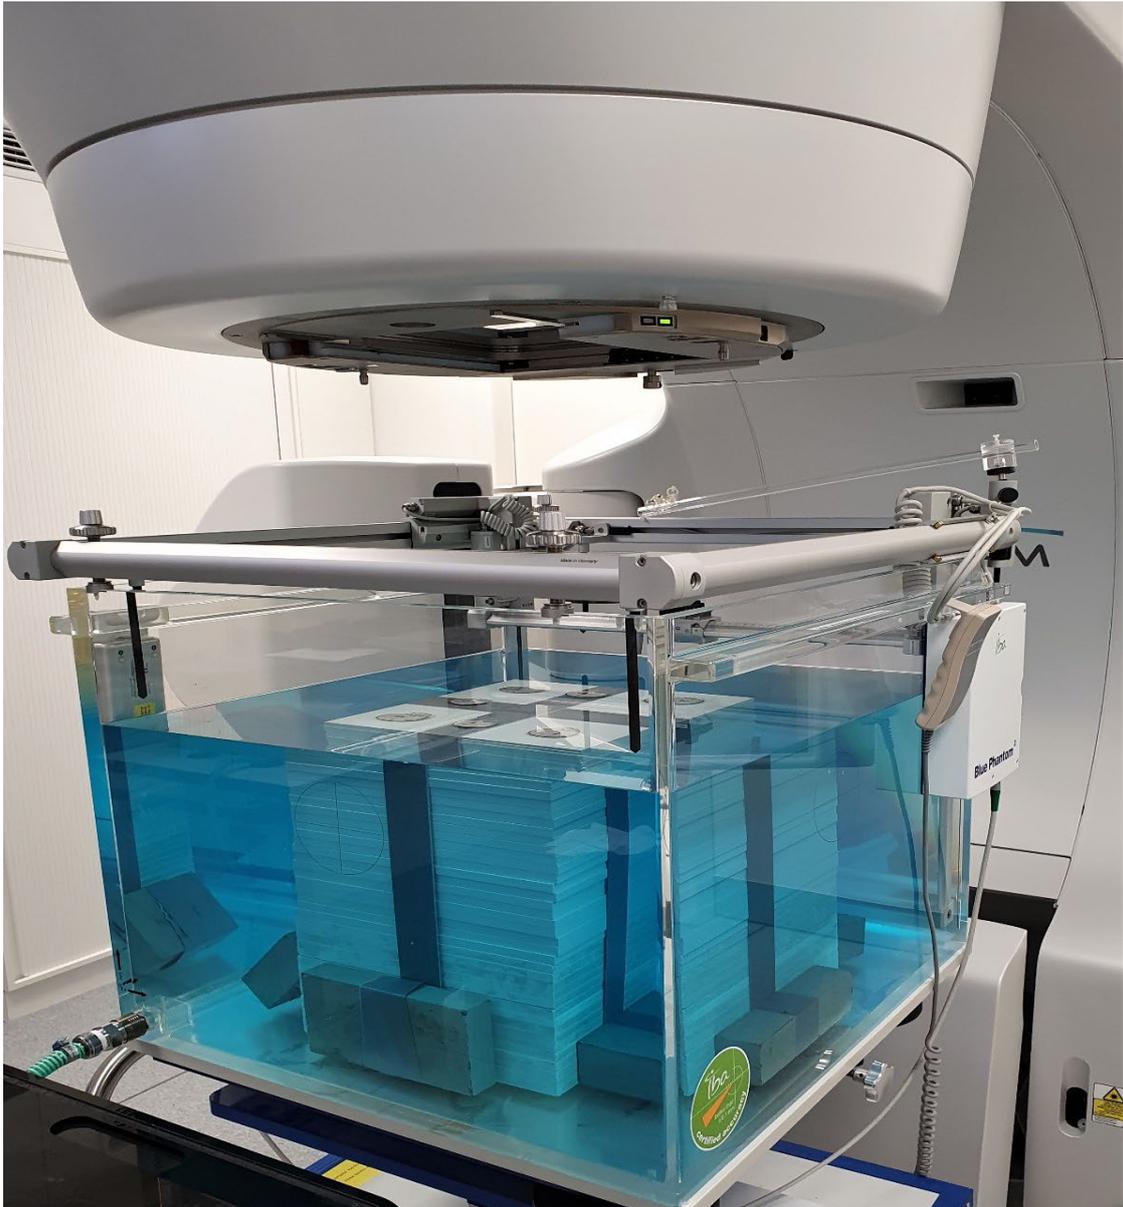
Abbildung 1: Der Aufbau des Experiments zur in-vitro Bestrahlung der CIED (Eigene Darstellung. Quelle: Klinik für Strahlentherapie, Klinikum Bielefeld Mitte)

Zur Bestrahlung wurde ein Linearbeschleuniger „Varian True Beam“ (Modell Version 2020) verwendet. Das Experiment ist in Abbildung 1 dargestellt.

Die Recherche, die Analyse und die Auswertung der Literatur erfolgte eigenständig durch mich. Die Tabellen wurden selbständig erstellt. Drei Tabellen (Tabelle 2, 3 und 4) wurden in Anlehnung an die angegebenen Quellen erstellt. Die übrigen Tabellen wurden anhand der Literaturanalyse oder des eigenen in-vitro Experiments selbständig aufgebaut. Die Abbildungen 2 und 3 wurden durch mich mit Hilfe von Prof. Hirnle und Herrn Hahm im Klinikum Bielefeld erstellt. Die Abbildung 1 wurde selbständig während des in-vitro Experiments im Klinikum Bielefeld aufgenommen.

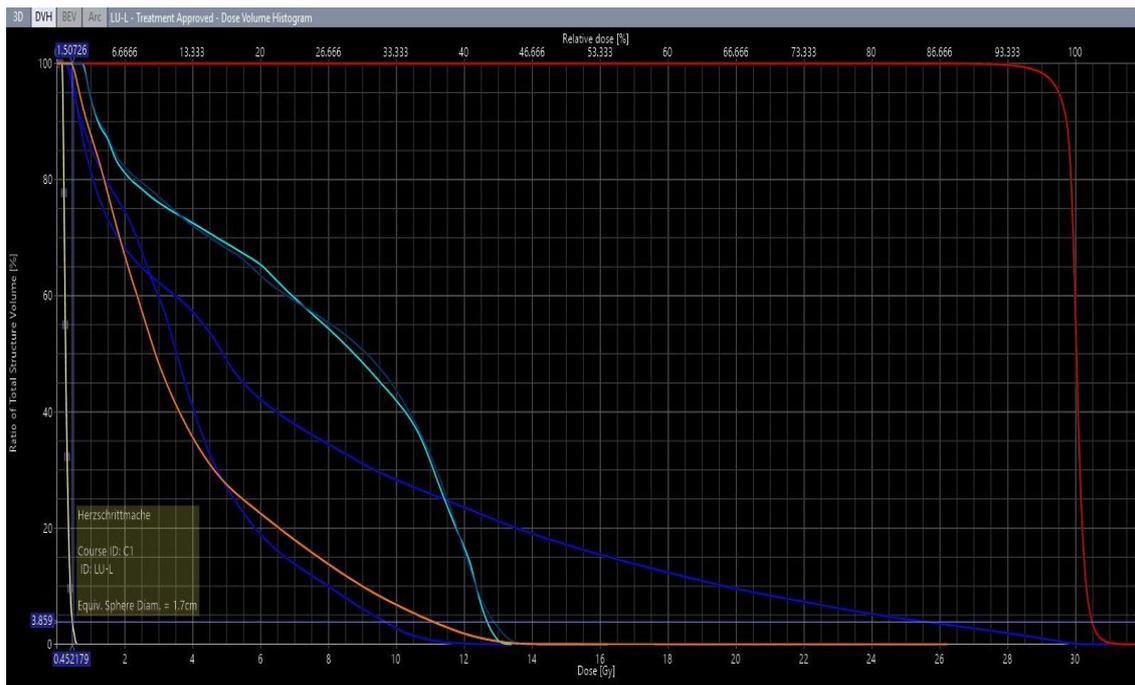
Abbildung 2: Dosis-Volumen-Histogramm (DVH)

Legende: die Kurven zeigen die DVH für bestimmte Strukturen: hellgelb – CIED, blau – Lungen, orange – Herz, türkis – Myelon, dunkelblau – Myelon + 5mm (Quelle: Klinik für Strahlentherapie, Klinikum Bielefeld Mitte)

Die CIED-Dosis wurde mit dem Behandlungsplanungssystem (TPS) berechnet und lag bei 0,275 Gy (0,139 bis 0,604 Gy). Diese Messung wurde in Abbildung 2 mit der hellgelben Kurve im Dosis-Volumen-Histogramm (DVH) dargestellt.

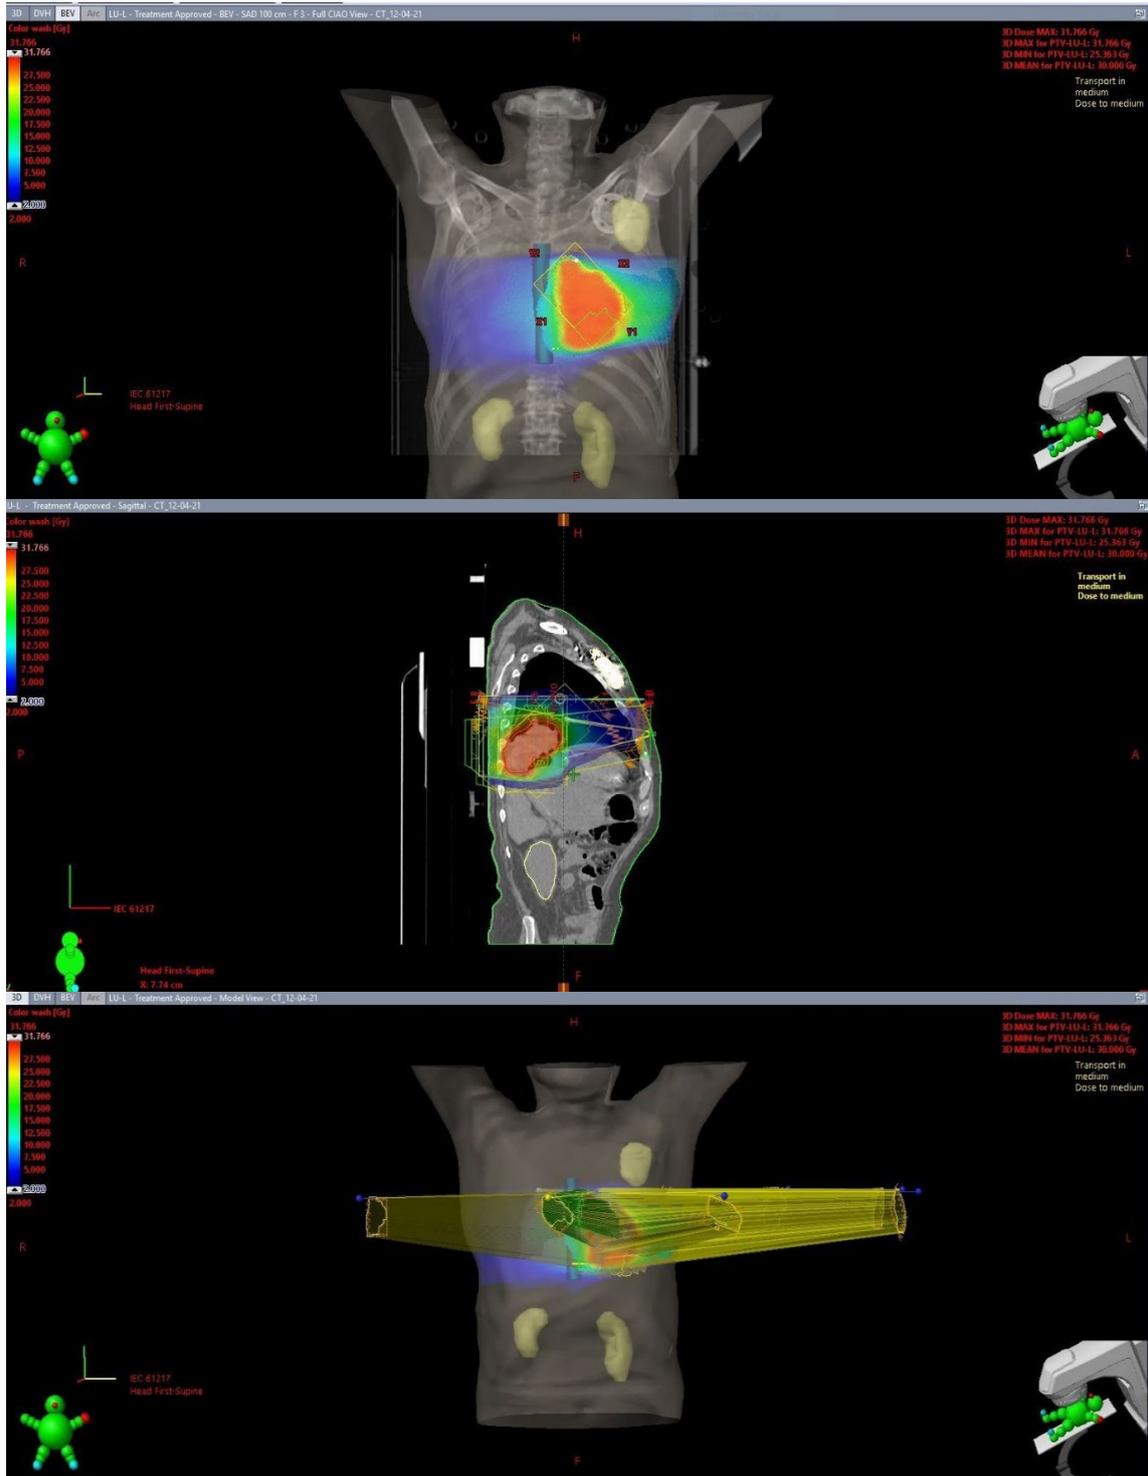
Abbildung 3: Bestrahlungsplan der volumetrisch modulierten Rotationsbestrahlung (VMAT) des kleinzelligen Bronchialkarzinoms links

Legende: CRT-D ist gelb markiert und liegt links supraclaviculär, 4,5 cm vom Bestrahlungsfeld entfernt. Die Farben von blau bis rot stellen die Dosisverteilung im Bestrahlungsfeld dar. (Quelle: Klinik für Strahlentherapie, Klinikum Bielefeld Mitte)

Die Abbildung 3 zeigt die Planung der volumetrisch modulierten Rotationsbestrahlung (VMAT). Das CRT-D Aggregat wurde gelb markiert.
